Abramovova 14, Ostrava

Mykologický průzkum krovu

Mykologický průzkum bytového domu Abramovova 14 v Ostravě

Zjištěná poškození - orientační plánek

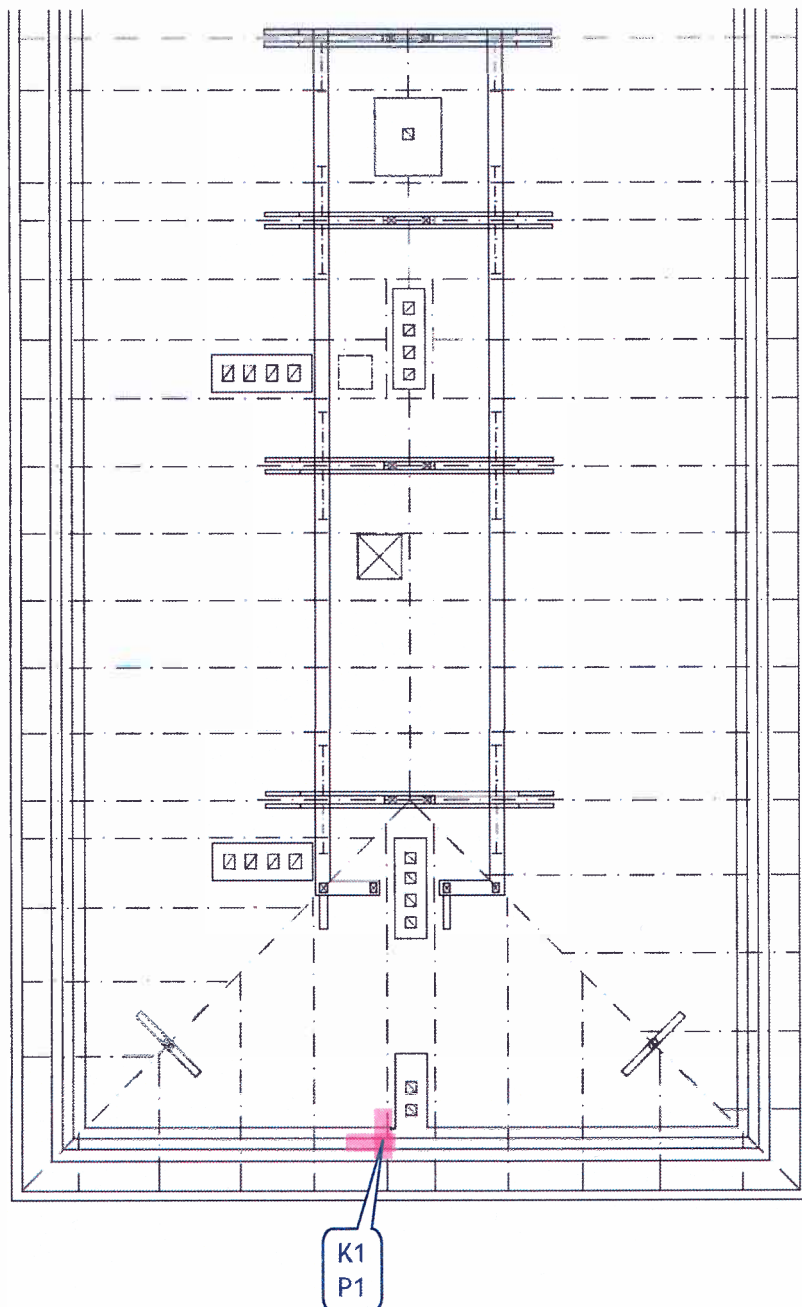
KONSTRUKCE KROVU JE JAKO CELEK V DOBRÉM STAVU, BYLO ZJIŠTĚNO POUZE JEDNO LOKÁLNÍ POŠKOZENÍ KROVU DŘEVOKAZNÝMI HOUBAMI TŘÍDY BASIDIOMYCETES ZPŮSOBUJÍCÍMI HNĚDOU HNILOBU DŘEVA. ZJIŠTĚNÉ POŠKOZENÍ MÁ HNÍZDOVITÝ CHARAKTER A JE ZPŮSOBENO PRAVDĚPODOBNĚ DŘÍVĚJŠÍM DEFEKTEM OPLECHOVÁNÍ

Zkratka v plánku	Napadený prvek	Popis zjištěného napadení				Návrh sanačních opatření a tesařských oprav			
		Zeslabení profilu přibližně	Rozsah napadení	Poznámka	Druh napadení		Výměna	Přílohy	
					dřevokazný hmyz	hnědá hniloba		počet	délka
K1	krokev	50%	1,20 m	dolní část u komína		hnědá hniloba	1,50 m	1 ks	2,0 m
P1	pozednice	50%	0,30 m	pod krokvi K1		hnědá hniloba	1,00 m

výměna dolní části, 6 ks svorník M12

výměna u komína, spoj na plát
