OPRAVA PODLAHY V JÍDELNĚ ZŠ KOSMONAUTŮ 15, OSTRAVA-ZÁBŘEH

DOKUMENTACE PRO PROVÁDĚNÍ STAVBY

A PRŮVODNÍ ZPRÁVA
B SOUHRNNÁ TECHNICKÁ ZPRÁVA

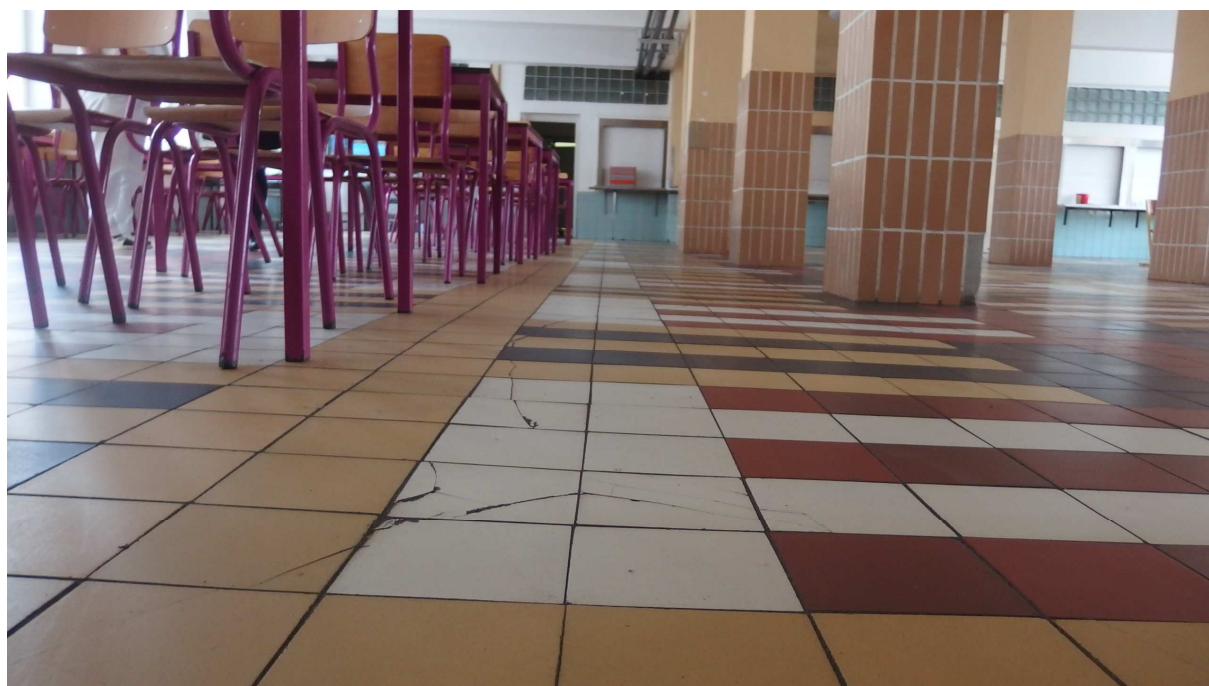
Foto č.1 – praskliny v dlažbě

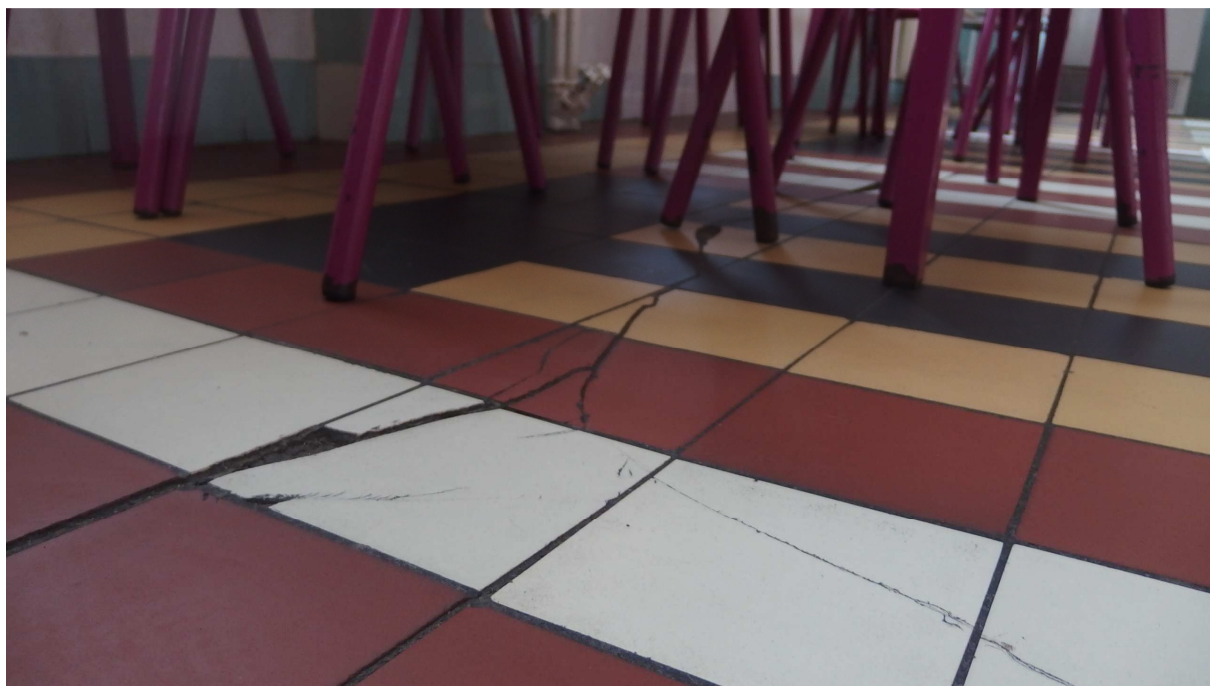
Foto č.2 – praskliny v dlažbě

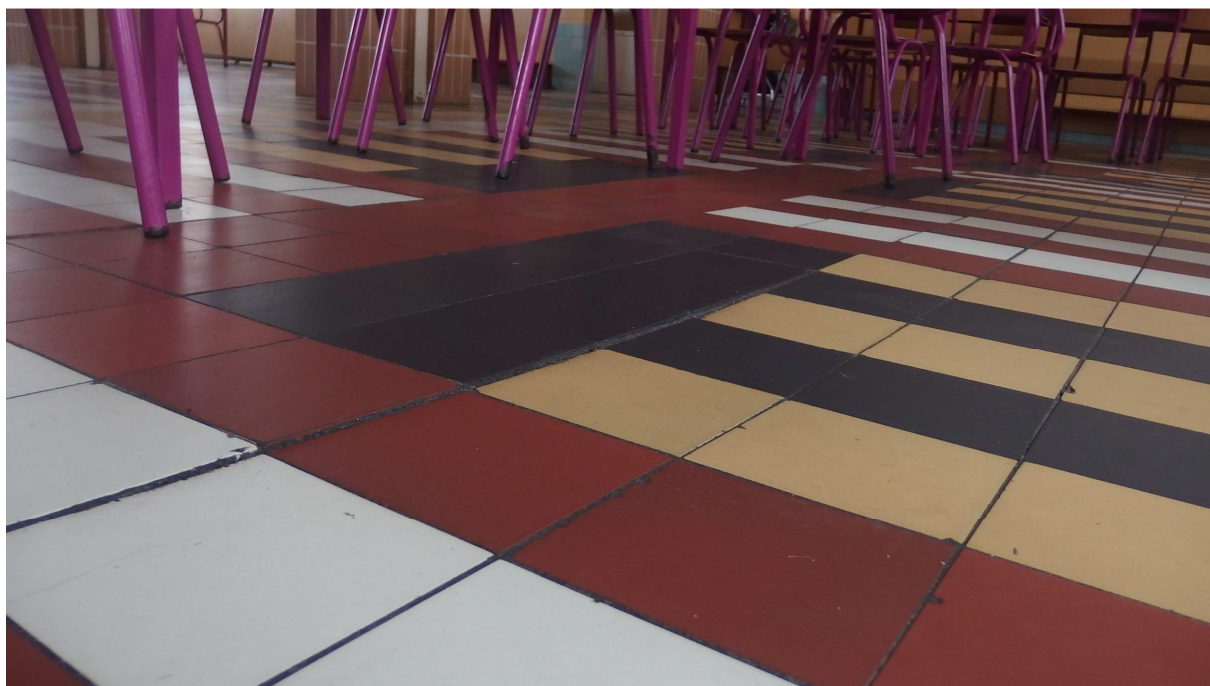
Foto č.3 – výškový rozdíl dlažby ve spáře

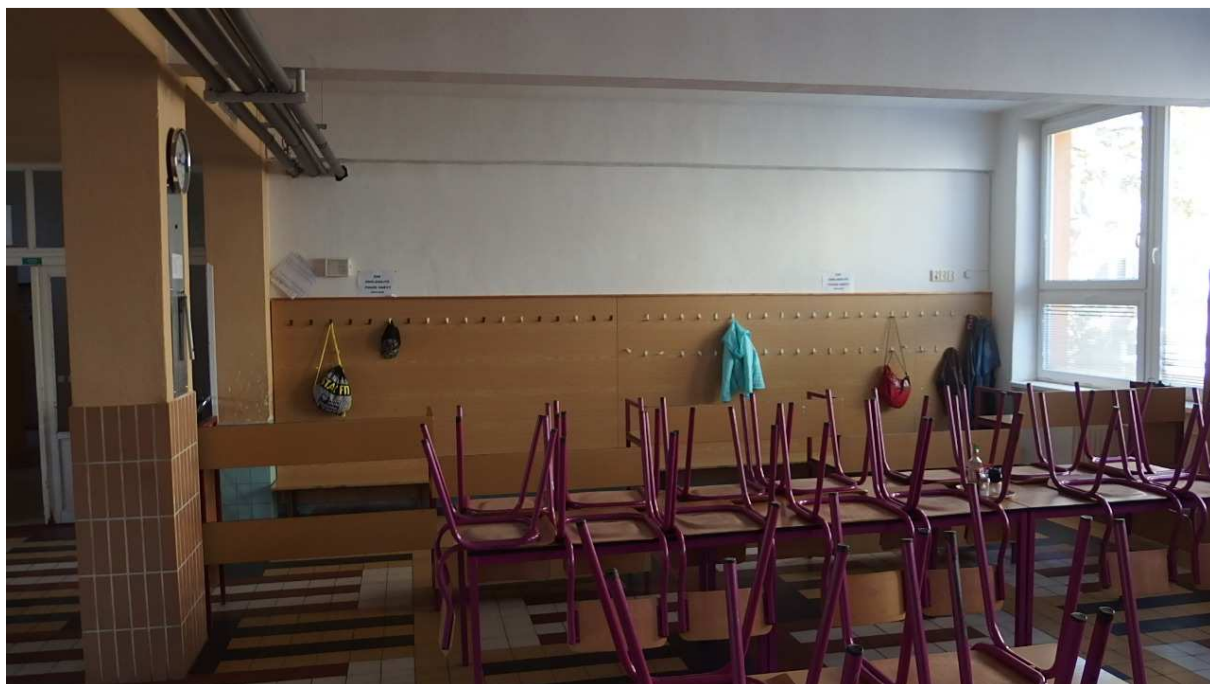
Foto č.4 – pohled na šatnovou sestavu

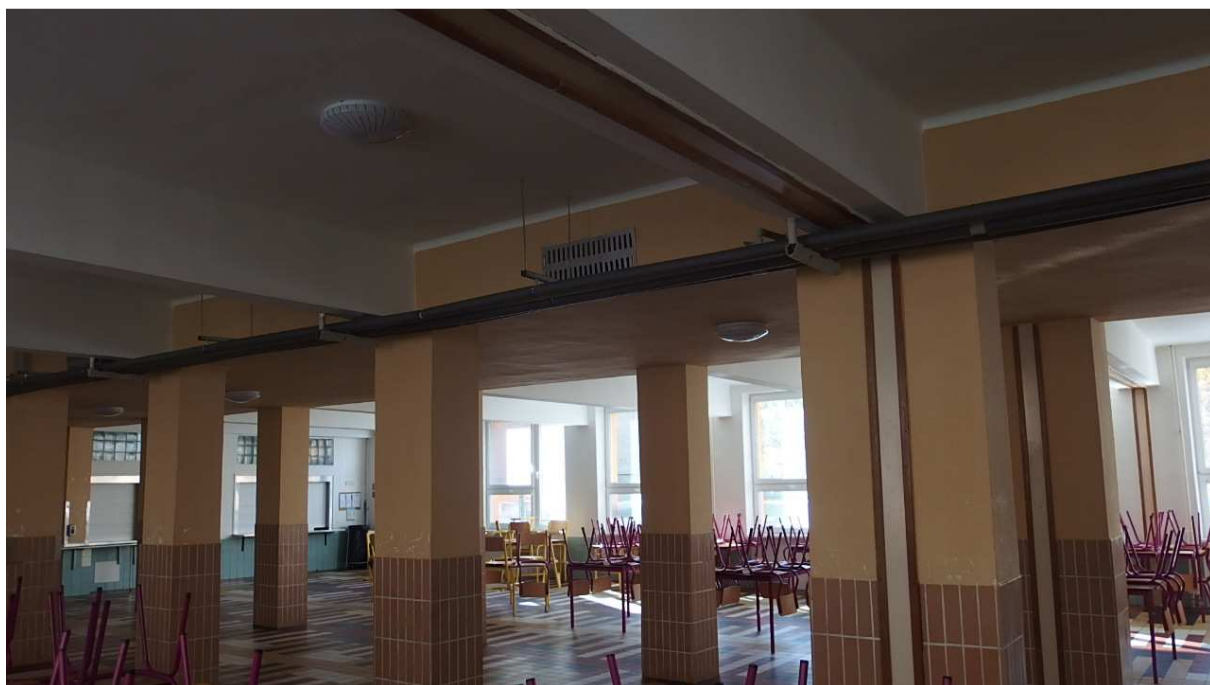
Foto č.5 – pohled na sloupky ve středu dispozice, na nejbližším sloupu stěnová dilatace a navazující stropní dilatace

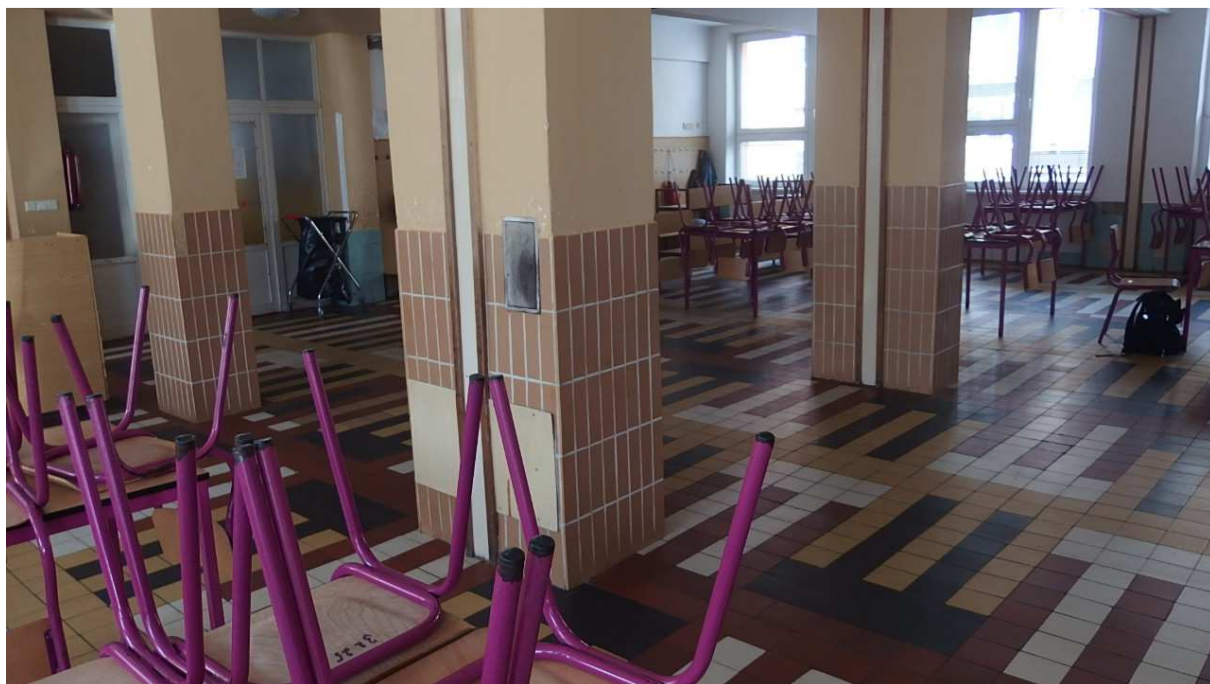
Foto č.6 – pohled na objektovou dilataci – v podlaze není objektová dilatace respektována!

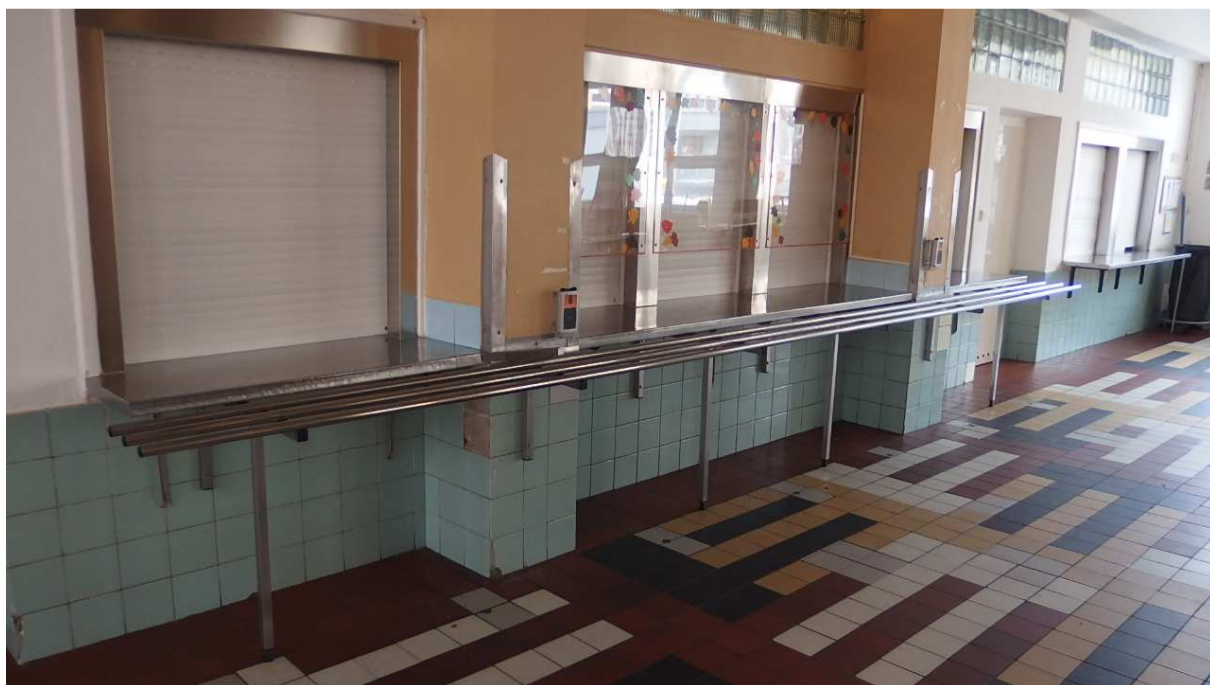
Foto č.7 – pohled na výdejová okna (rohové lišty, výdejní pult trubkový a plný)

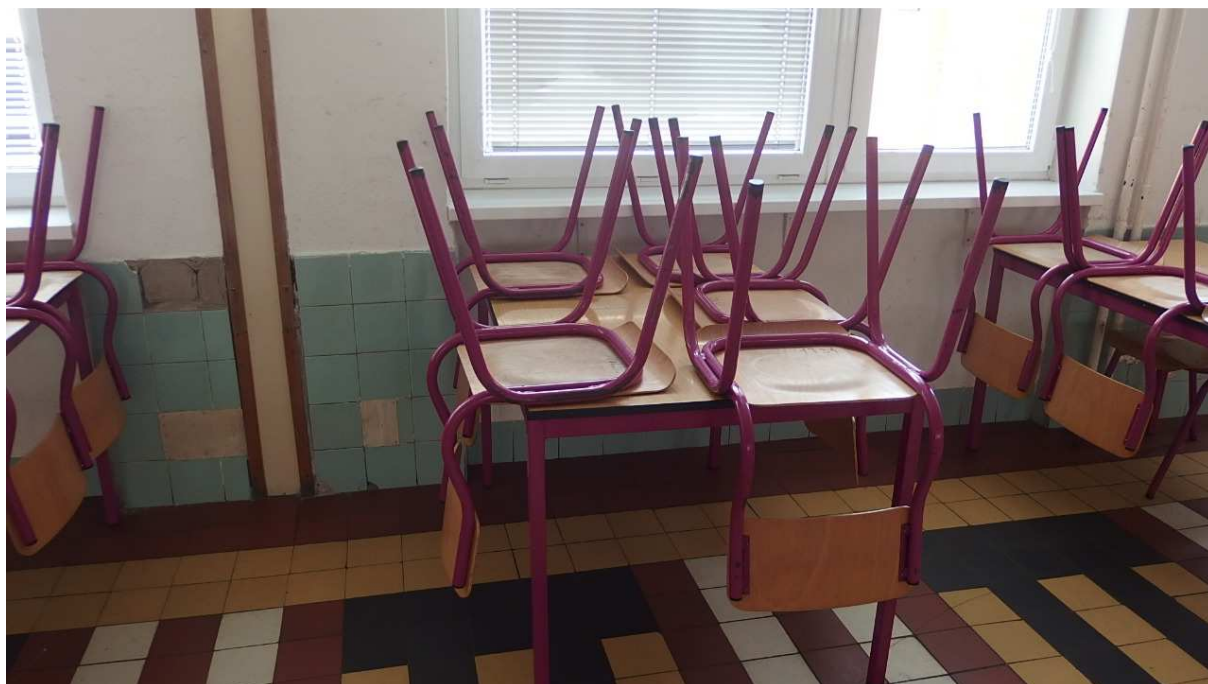
Foto č.8 – keramický obklad po obvodu jídelny, stěnová objektová dilatace (dilatace nerespektována v podlaze)

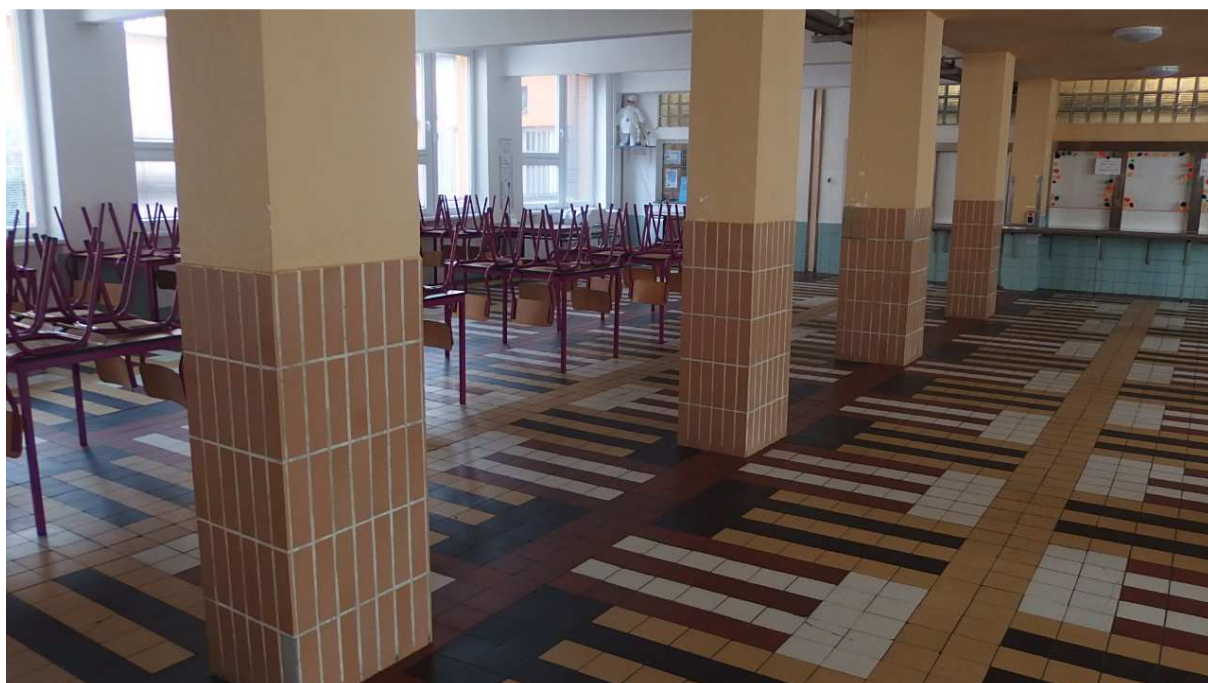
Foto č.8 – keramický obklad na sloupech uprostřed dispozice
