ZPRÁVA

070 - 054973

o provedení sondáže podlahy jídelny v 1. NP

v objektu družiny ZŠ Kosmonautů v Ostravě - Zábřehu

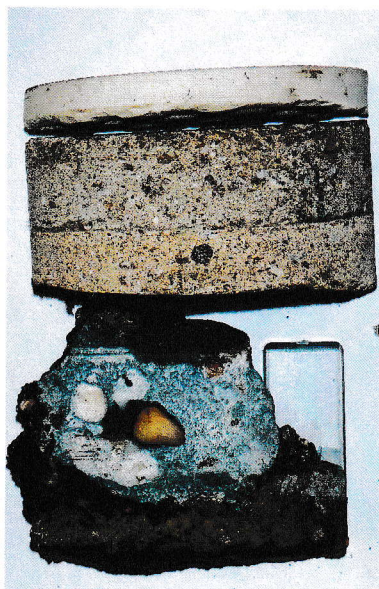
Skladba podlahy - sonda S1

- Dlažba 10 mm
- Betonová mazanina 45-50 mm
- Hydroizolace (asfaltový nátěr)
- Podkladní beton 80 mm
- Násyp (N1)..... 150 mm
- CELKEM 290 mm

Sondáží bylo zjištěno, že trhliny (viditelné na povrchu podlahy) probíhají pouze keramickou dlažbou a vrstvou betonové mazaniny (pod dlažbou; nad hydroizolací). V sondě S1 ani v sondě S2 nebyly trhliny zjištěny v betonových vrstvách pod hydroizolací podlahy.

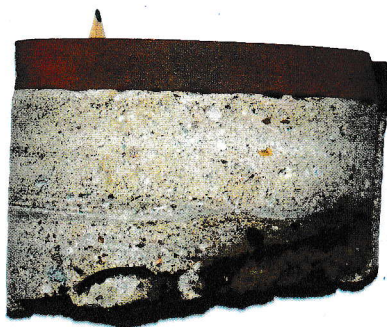
Skladba podlahy - sonda S2

v blízkosti teplovodního kanálu pod podlahou
(podle projektové dokumentace - podkladu [1])

- Dlažba 12 mm
- Betonová mazanina 50-60 mm
- Hydroizolace (asfaltový nátěr)
- Beton (*sondáž byla ukončena v hloubce cca 80mm pod povrchem podlahy*)

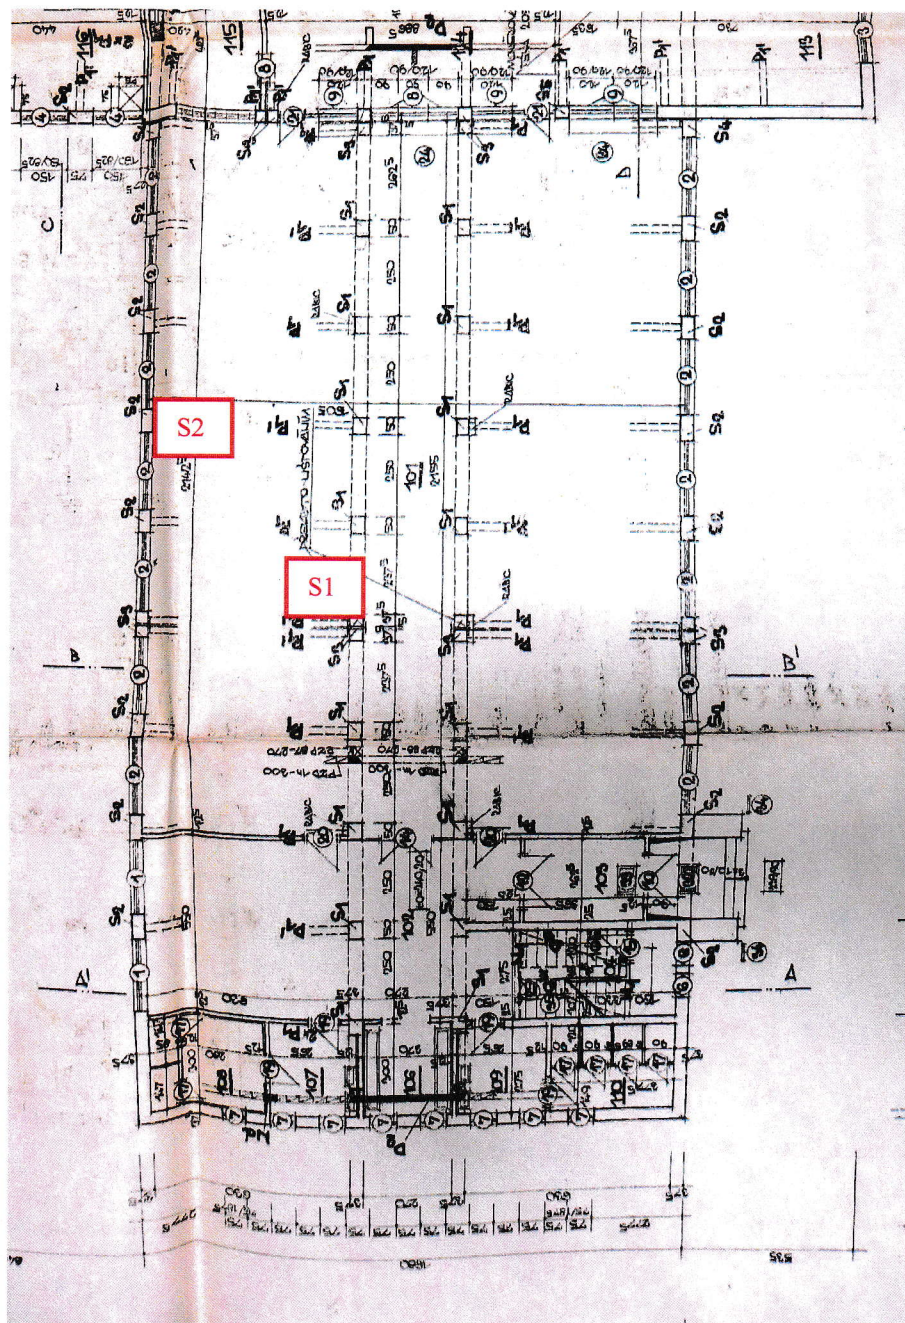
Půdorys se schématickým zakreslením míst sondáže

Sonda S2 byla umístěna v trhlíně v blízkosti teplovodního kanálu pod podlahou (podle projektové dokumentace - podkladu [1]) a sonda S1 v trhlíně v ploše podlahy bez teplovodního kanálu pod podlahou (podle projektové dokumentace - podkladu [1]).
