Posudek : Stavebně technické posouzení vad balkonů a fasády Lumírova 7 , Ostrava-Jih

# Znalecký posudek

## Č. 132/18/388

| Místo stavby : | bytový dům<br>Lumírova 7/48 , Ostrava - Výškovice |

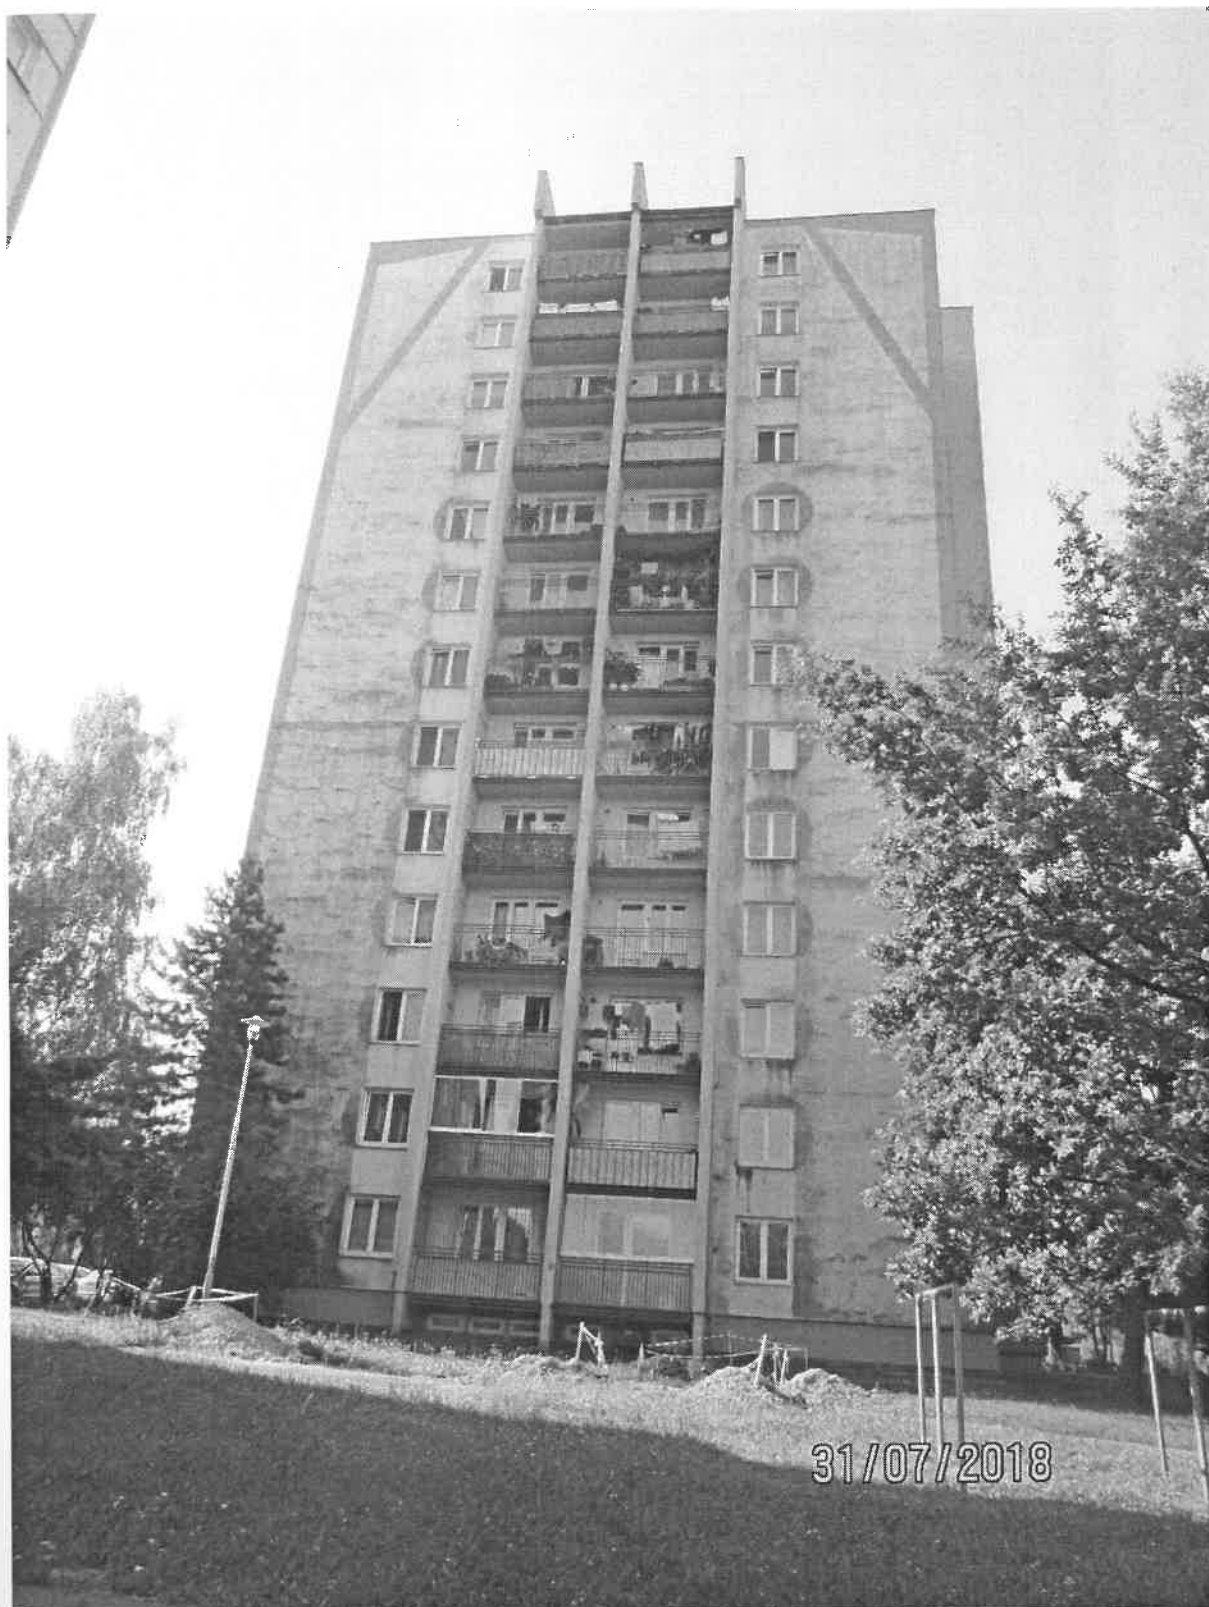
Severní strana je silně napadena řasami . Napadení je pouze na zateplovacích plochách . Plochy kolem balkonů jsou bez napadení. Konce balkonů a oplechování jsou narušené , na mnoha místech je obnažena výztuž a rez lemování balkonů . U této strany je pozoruhodné , že napadení je více zřetelné u ploch, které jsou více barevně tmavší .

Pohled na severní stěnu – největší poškození

Znalec doporučuje celé zateplení severní strany odstranit a provést nově. Ostatní strany při provedených opatřeních jen sanovat .

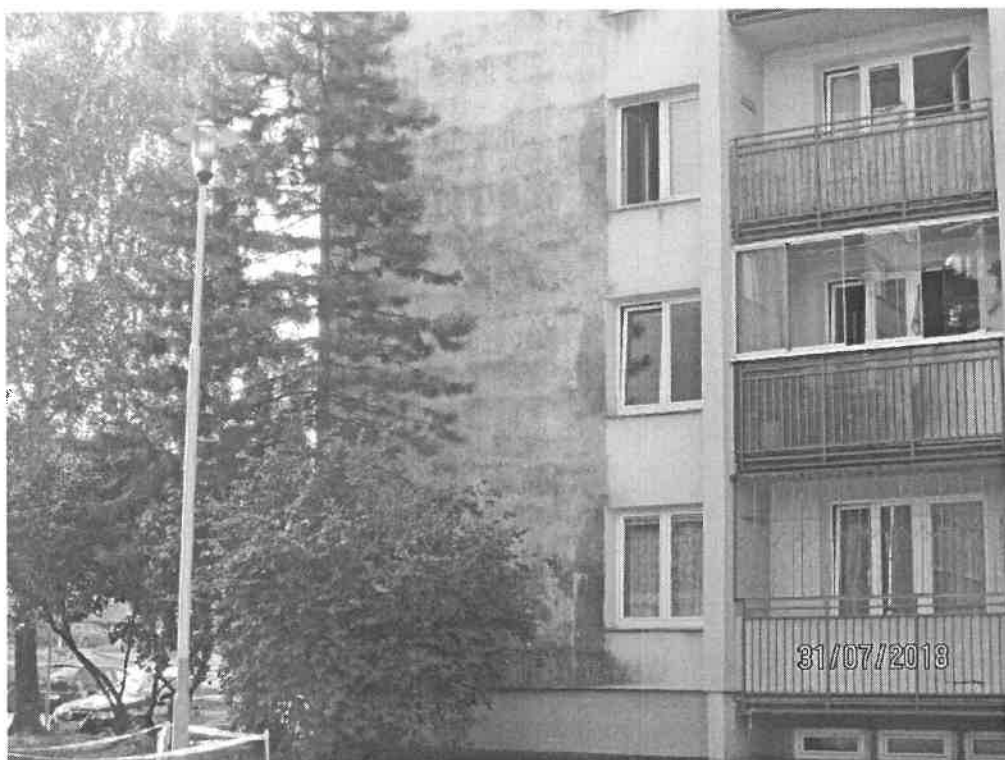
U objektu jsou vzrostlé stromy. Spóry těchto stromů se zachycují na fasádě a vytváří podmínky pro růst řas.

Detail severní strana u stromu

Fasádu je nutno minimálně ze dvou stran sanovat . Očištění tlakovou vodou vyspravení fasády – díry, provedení u oken, parapetů balkonů. Následně provést chemickou ochranou a provést nový nátěr který fasádu sjednotí. Dále je nutno provést odstranění stromů, které se nacházejí v těsné blízkosti domu.

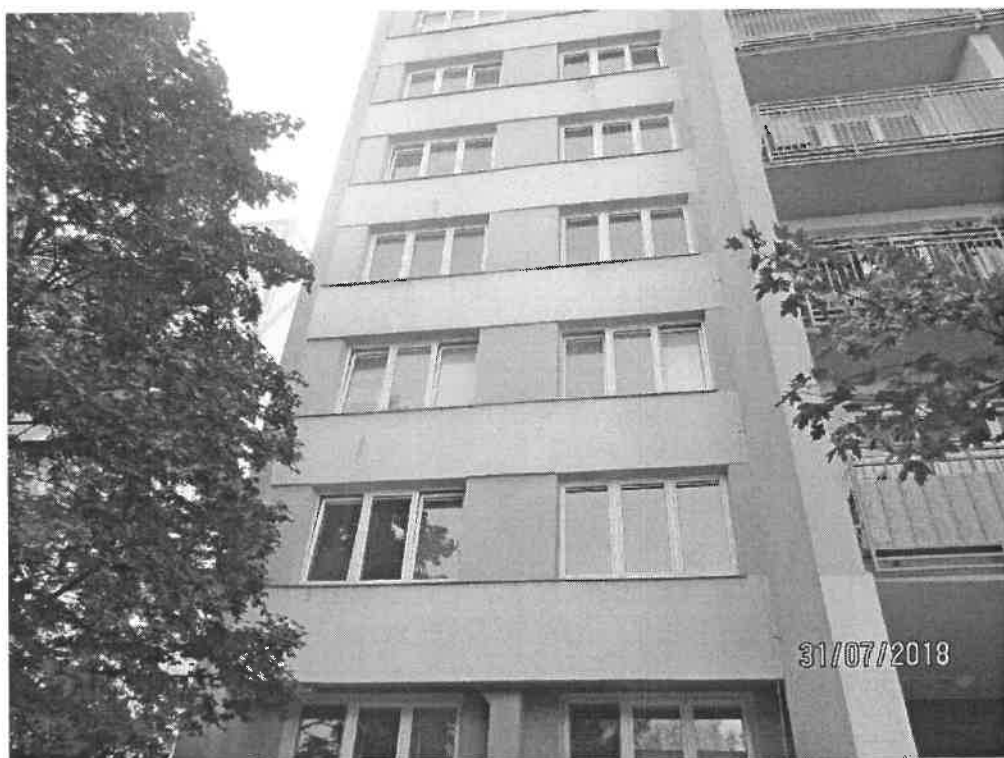
Západní strana není napadena řasami vůbec. Konce balkonů a oplechování jsou narušené, na mnoha místech je obnažena výztuž a rez lemování balkonů . V některých částech opadáva omítka a tvoří se puchýře – omítka je vlivem vlhkosti degradována. Ve vyšších patrech omítka odpadla a tak byly místa provizorně zatřena fasádní barvou .

Západní strana – bez napadení

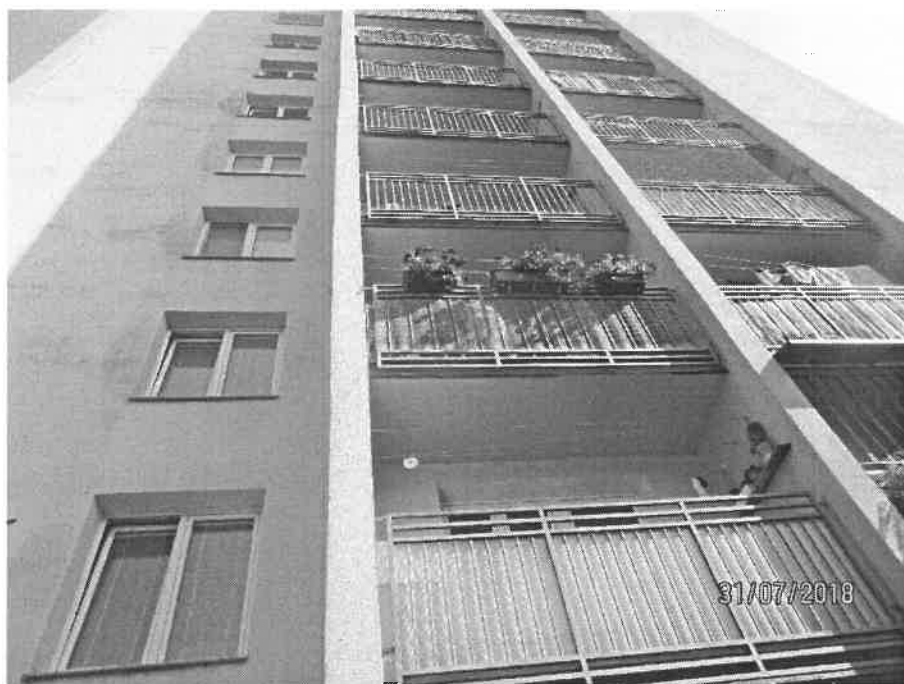
Jižní strana je napadena řasami v rozsahu cca 15% . Plochy napadení jsou pouze v poloze kde je provedeno zateplení objektu . Konce balkonů a oplechování jsou narušené, na mnoha místech je obnažena výztuž a rez lemování balkonů . V některých částech opadáva omítka a tvoří se puchýře – omítka je vlivem vlhkosti degradována.

Jižní strana – napadení cca 15%

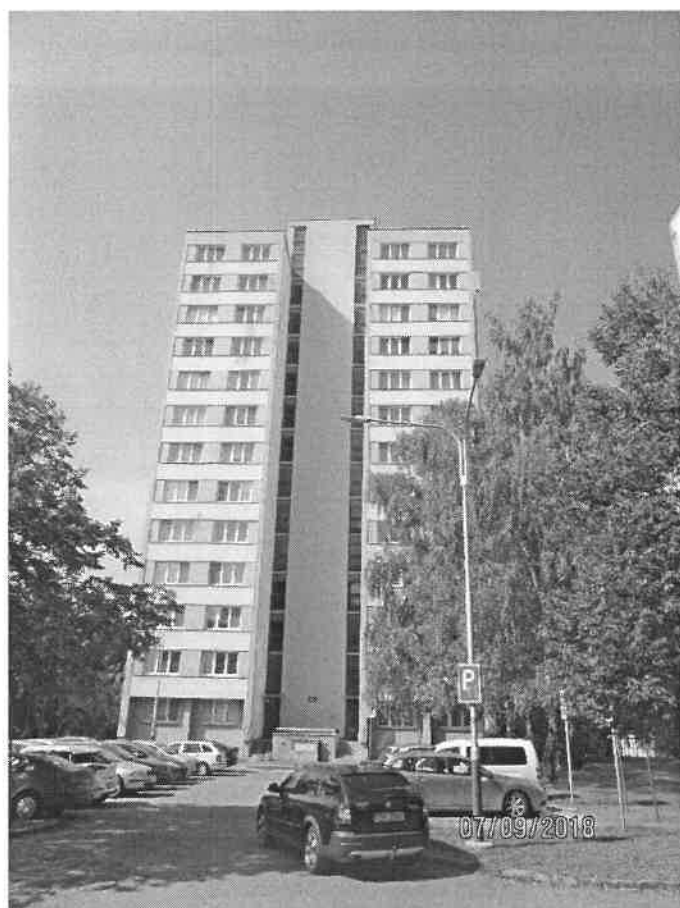
Na této straně je vstup do domu a nejsou zde balkony. Fasáda není napadena . U vstupu jsou díry ve fasádě – mechanické poškození

Východní strana – bez napadení

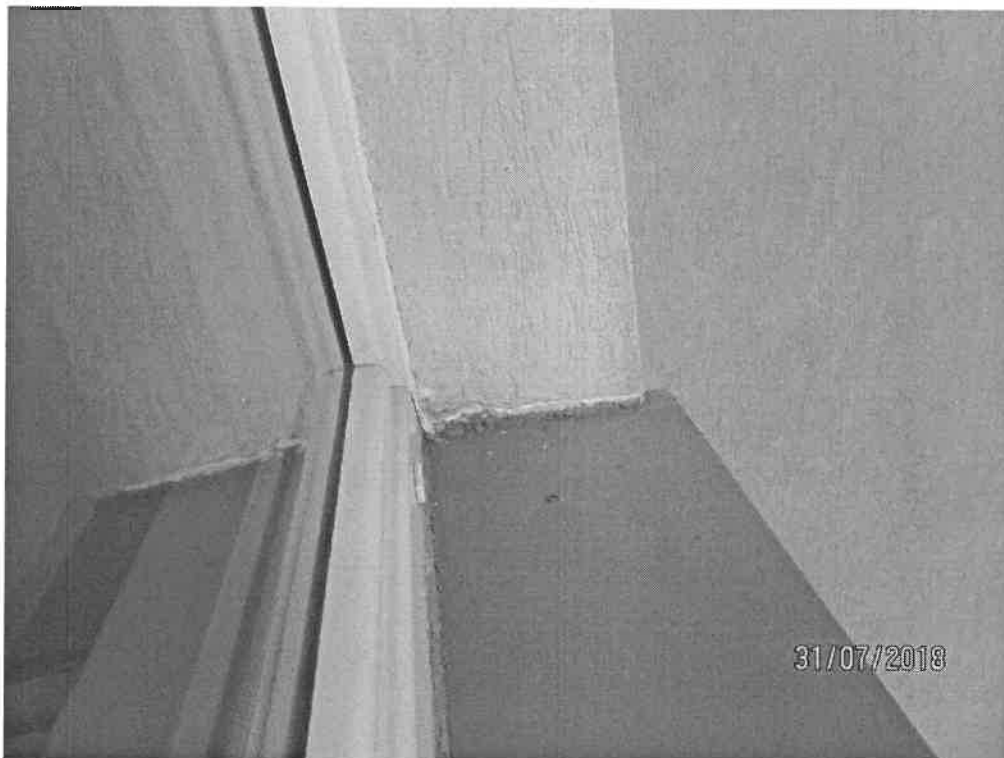
Okapničky u oken jsou na mnoha místech ve zcela nevyhovující stavu – fotodokumentace.

Původní parapety – zatékání – oprava silikonem

Je nutno provést opravu a výměnu oplechování. Upravit části fasády kolem oken. Opravit fasádu po mechanických poškozeních . Upravit fasádu po zatečení z balkonů.

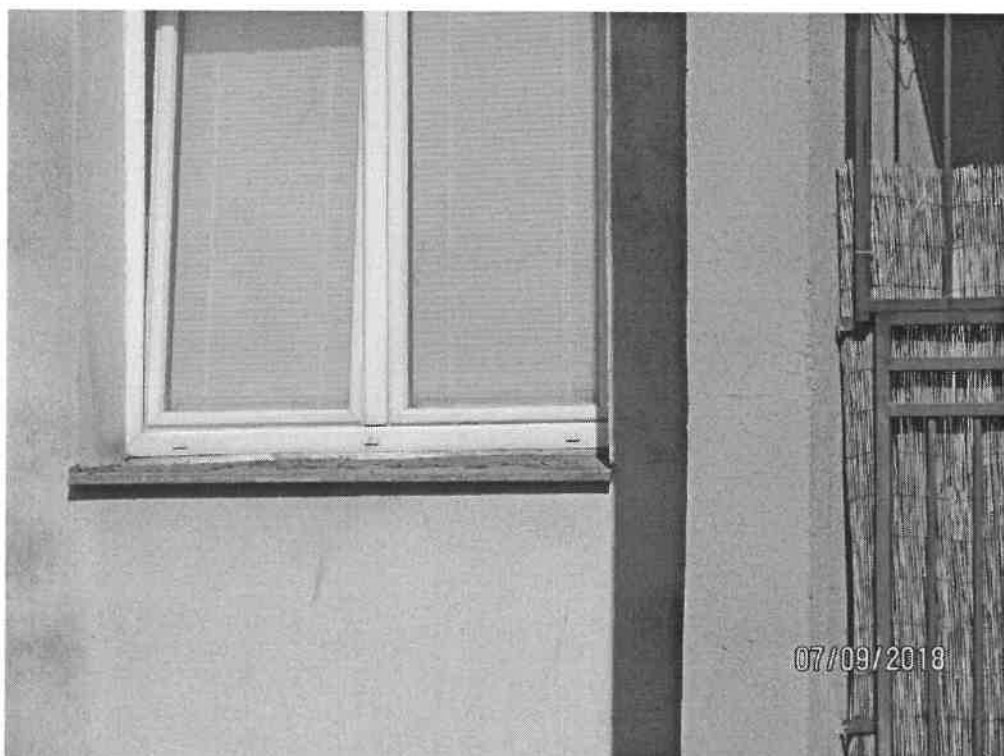
Klempířské výrobky osazené na stavbě jsou zcela nevyhovující. Některá oplechování jsou původní , některá nová , ale zcela špatně provedená.

Původní parapety - zrezivělé

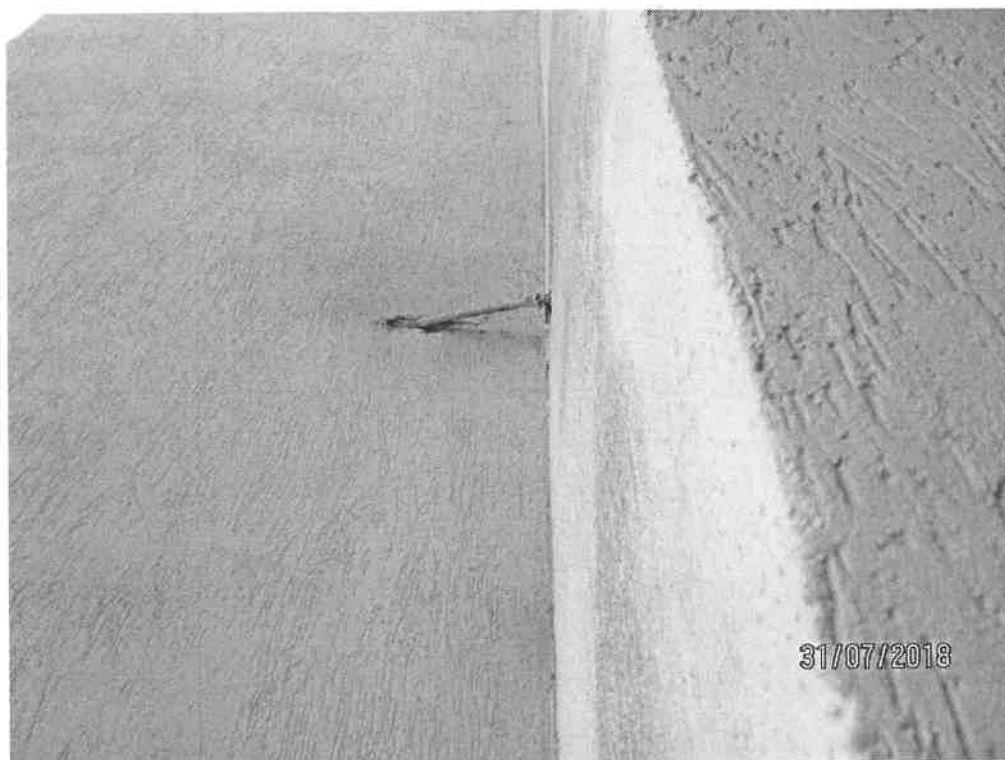
Ve fasádě jsou díry . Hlavně nejsou dotaženy konstrukční detaily vzpěr u balkonů , napojení různých úrovní apod. V těchto místech vniká voda do prostoru mezi zdi a polystyrénovým zateplením objektu a tvoří živnou půdu pro růst řas na fasádě. Do děr, kde je špatné provedení a vznikají tam dostatečně velké mezery se nastěhovaly vosy. Jejich hnízda jsou v mezeře mezi domem a zateplením.

Provedení fasády – špatný detail u vzpěry

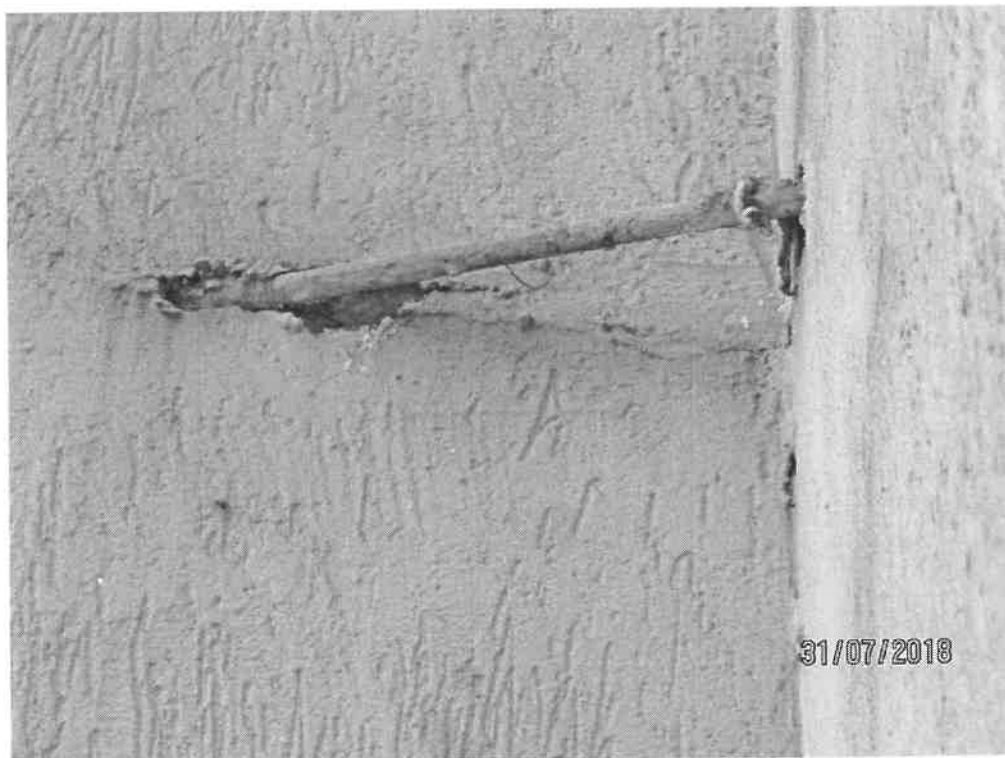
Do prostoru se nastěhovali vosy a mají hnízdo pod PLS deskami

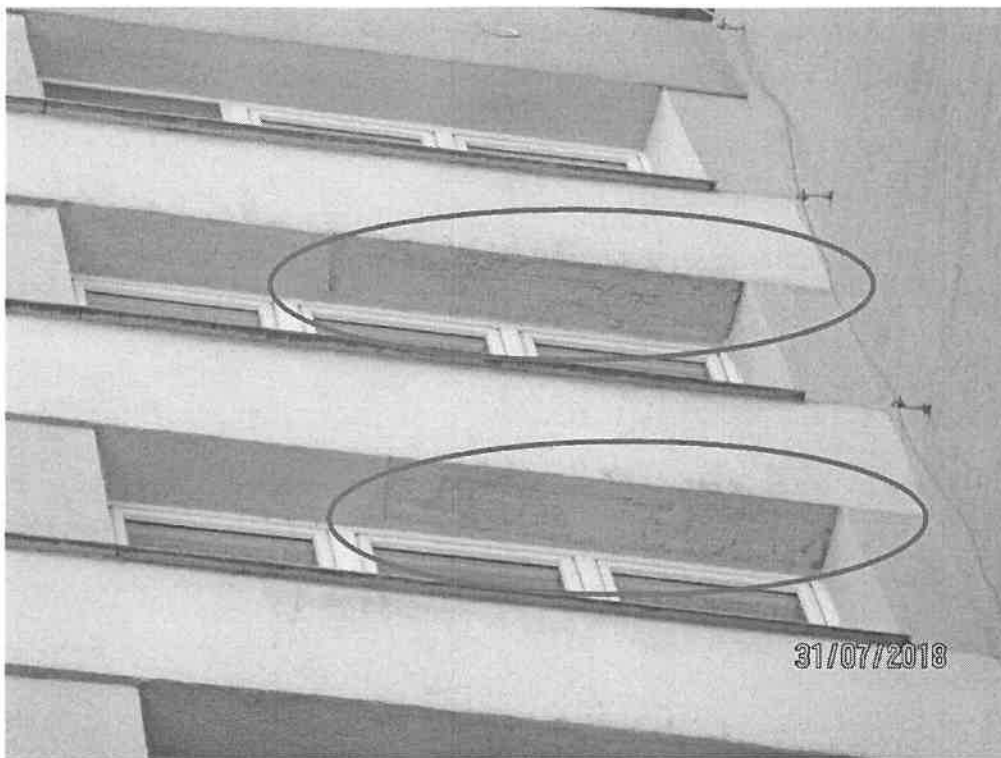
Opadaná omítka ostění

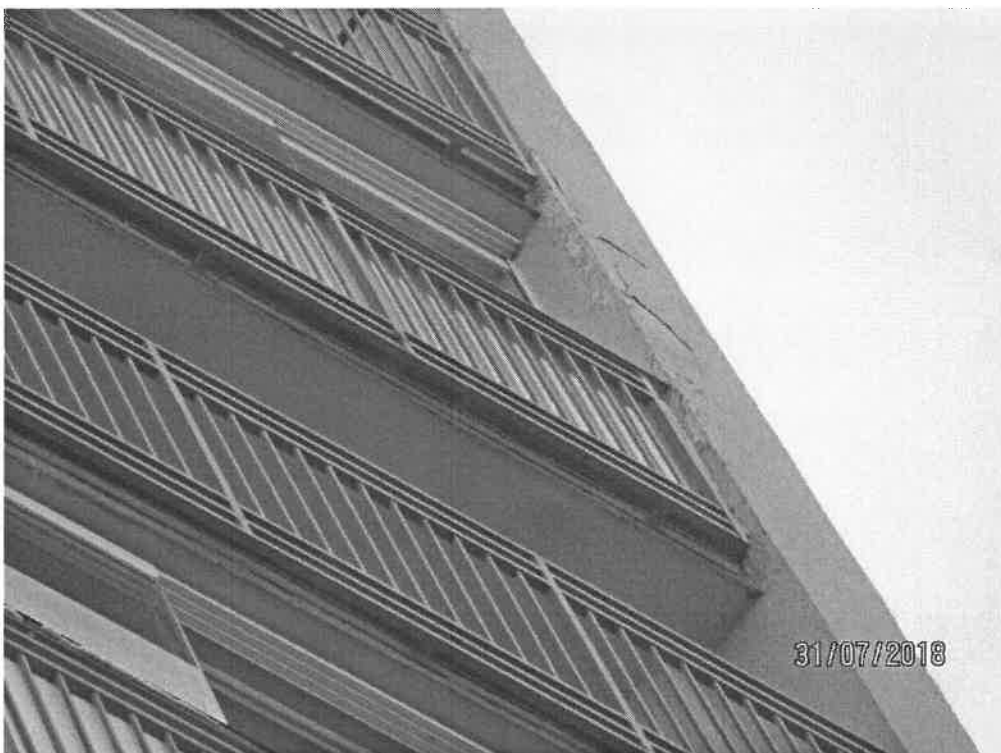
Poškozená fasáda od zatékání kolem balkonů

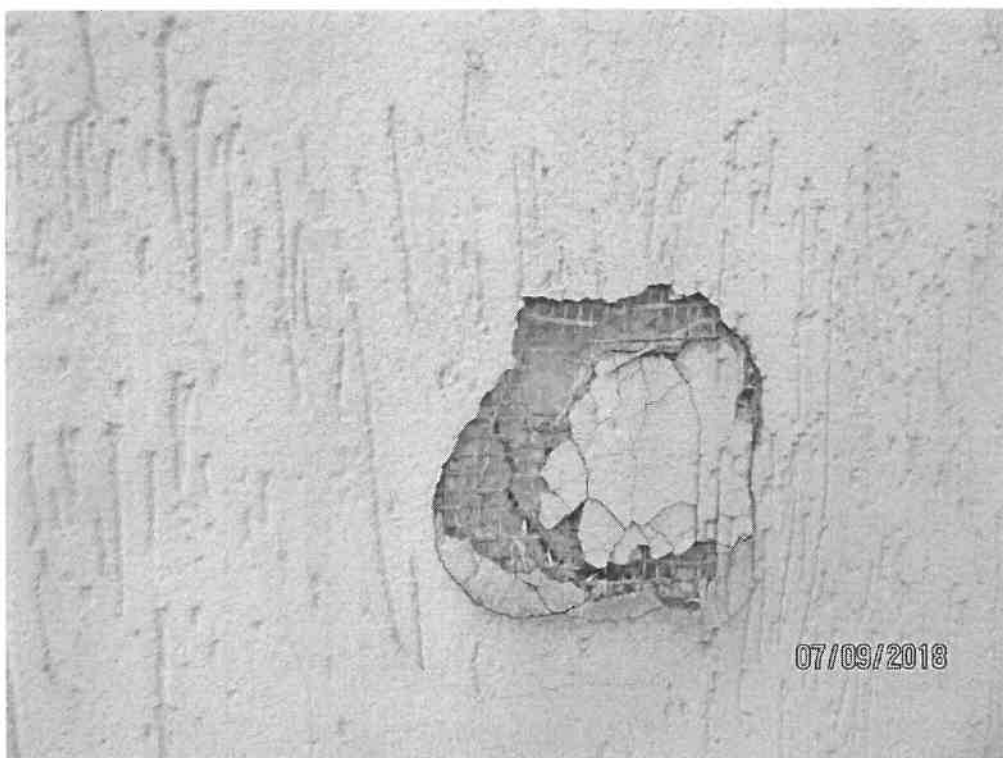
Poškození fasády na několika místech

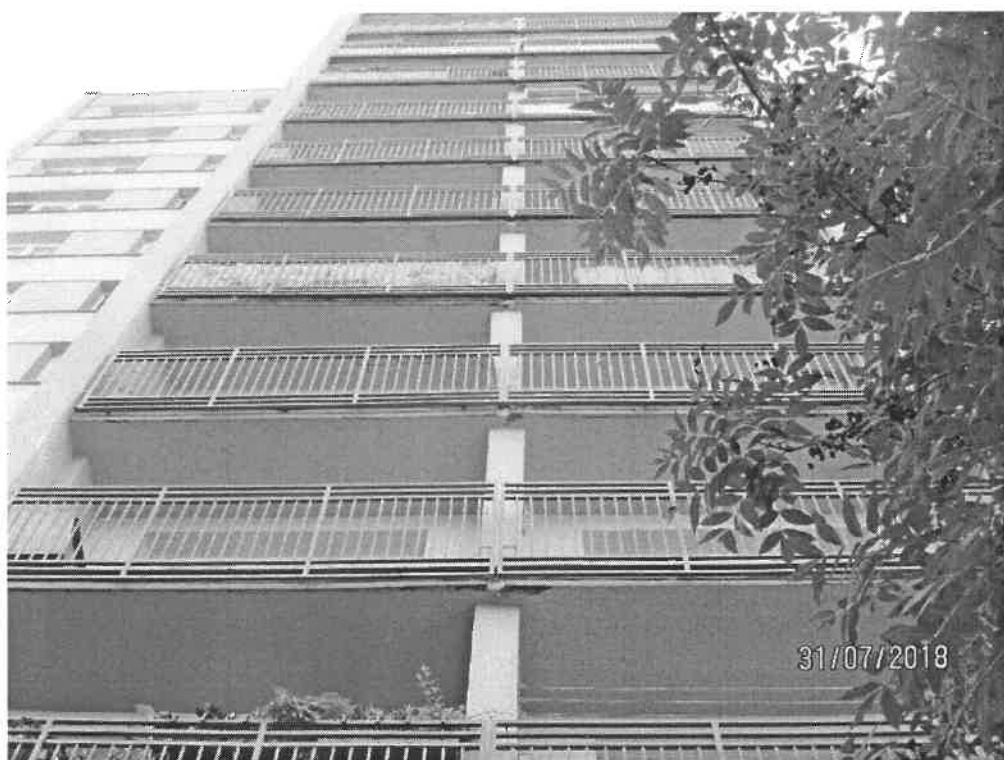
Na železobetonovém stropu balkonů jsou patrné známky degradace betonu v rozsahu cca 50% . Jedná se o napadení železobetonu karbonizací. Vlivem karbonizace došlo k obnažení nosné výztuže, která podléhá korozi a neplní svou funkci. Charakteristické projevy :

Poškození balkonů

Technický stav balkonů je špatný. Je nutno vyměnit ocelové zábradlí a upravit odtok srážkové vody z balkonů aby nedocházelo k zatékání do betonové konstrukce. Provést nové oplechování , upravit – sanovat betonovou konstrukci a stí související práce.

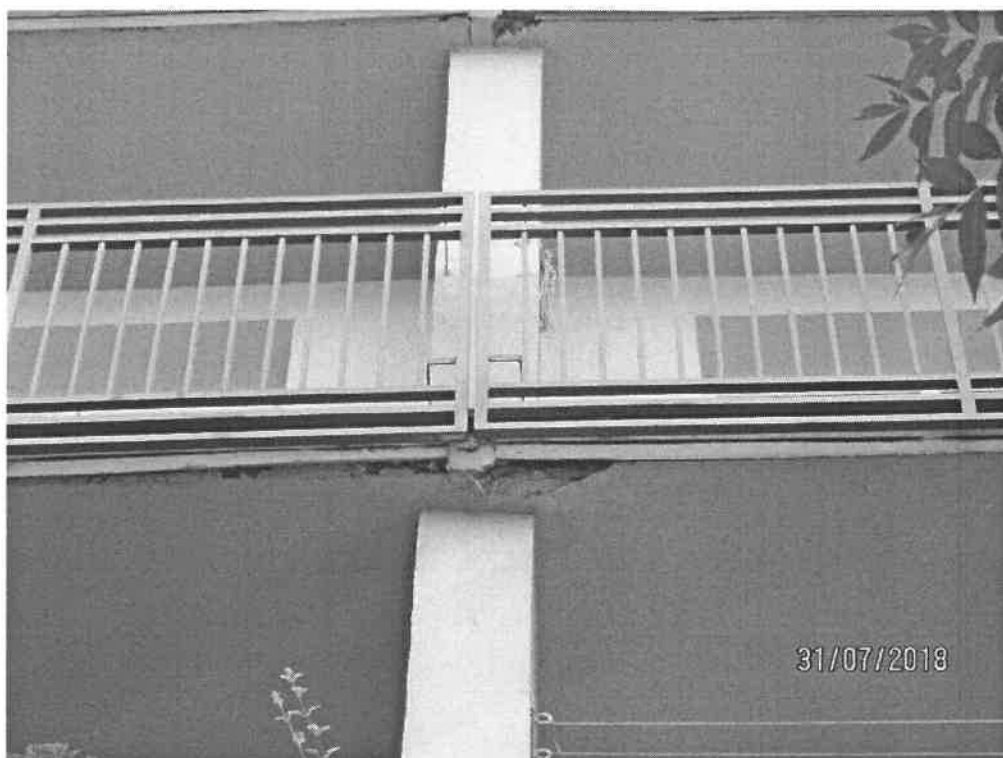
Trhliny a odlupování betonových vrstev o velikosti až 300mm dutiny v betonu (dutá místa na poklep)  
Důlková koroze 30%.

Detail poškození balkonů

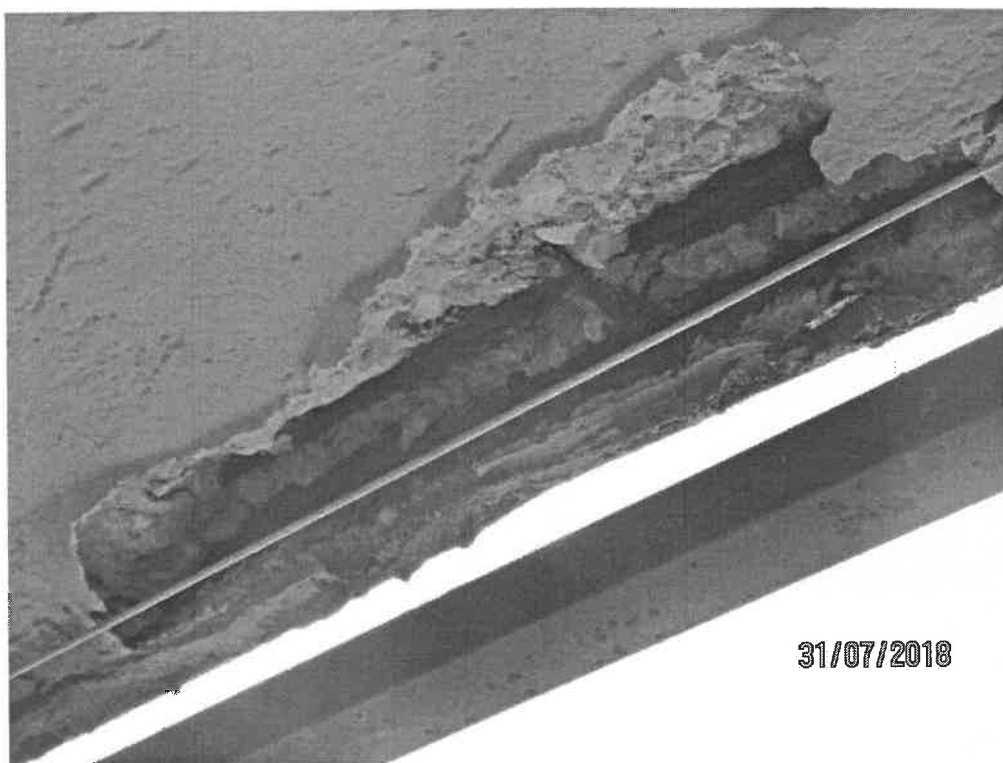
Povrch armatury je narušen , odlupuje se, šupinatí , viditelná změna průřezu armatury.

Degradace a obnažená výztuž
