ZPRÁVA

O PROVEDENÍ ODBORNÉ PROHLÍDKY MĚŘENÍ TEPLOT A VLHKOSTI V BYTĚ Č.17

Dr. Šavrdy 9/3021
Ostrava - Bělský Les

Zak. číslo: 3235

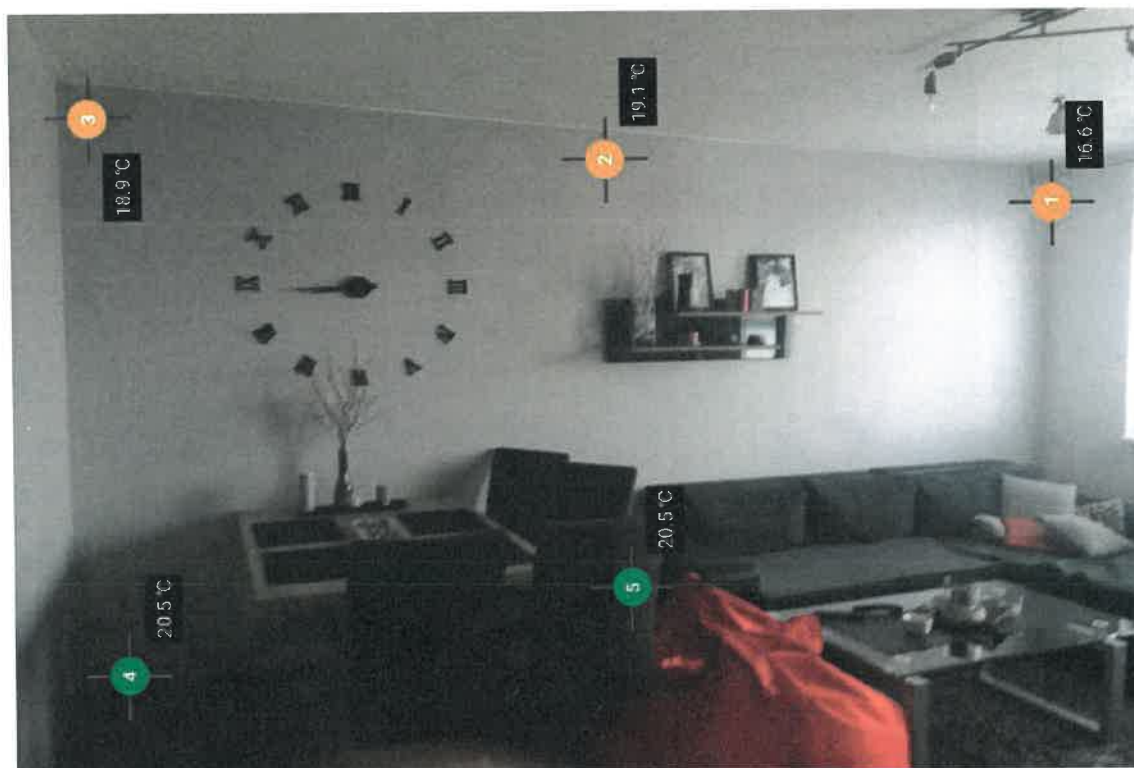
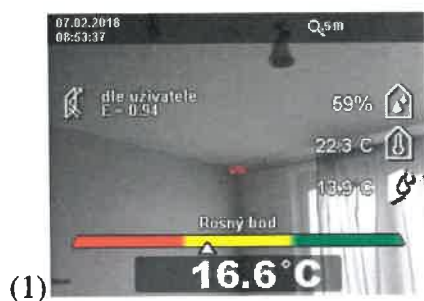
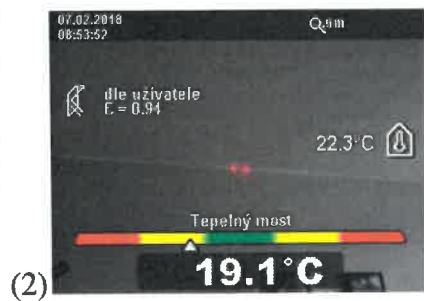
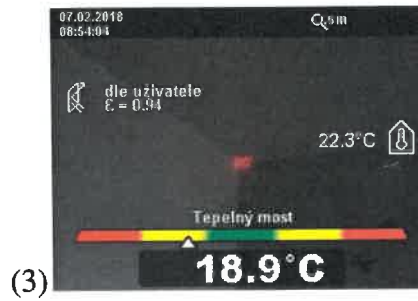
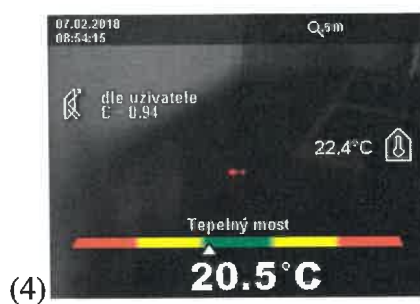
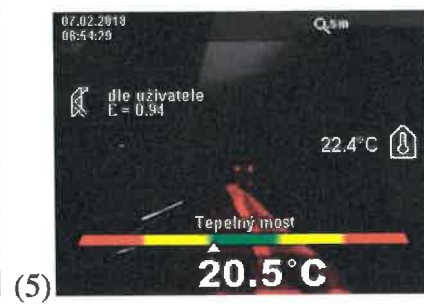
MÍSTNOST č.2 - strana 2b

- povrchové teploty koutů obvodových stěn jsou značně rozdílné, v každé místnosti jsou různé a nelze provést globální vyhodnocení; rozdílné jsou v závislosti na poloze a orientaci; nejnižší teplota (15,3°C) byla zjištěna v koutě 2B u podlahy

- v koutech 2B a 3B byly u štítu zjištěny nízké povrchové teploty (15,8-18,7°C), které prokazují přítomnost tepelných mostů;
- v ostatních koutech dotčených i přilehlých místností jsou hodnoty dostatečné.

Základním opatřením vedoucím k odstranění prokázaných tepelných mostů v koutech u štítové stěny, jak svislých stěn tak hlavně stropní konstrukce nad lodží, je vnější zateplení těchto částí.

Bezpodmínečně nutné je oba kouty u štítu nechat volné, nezastavovat nábytkem.

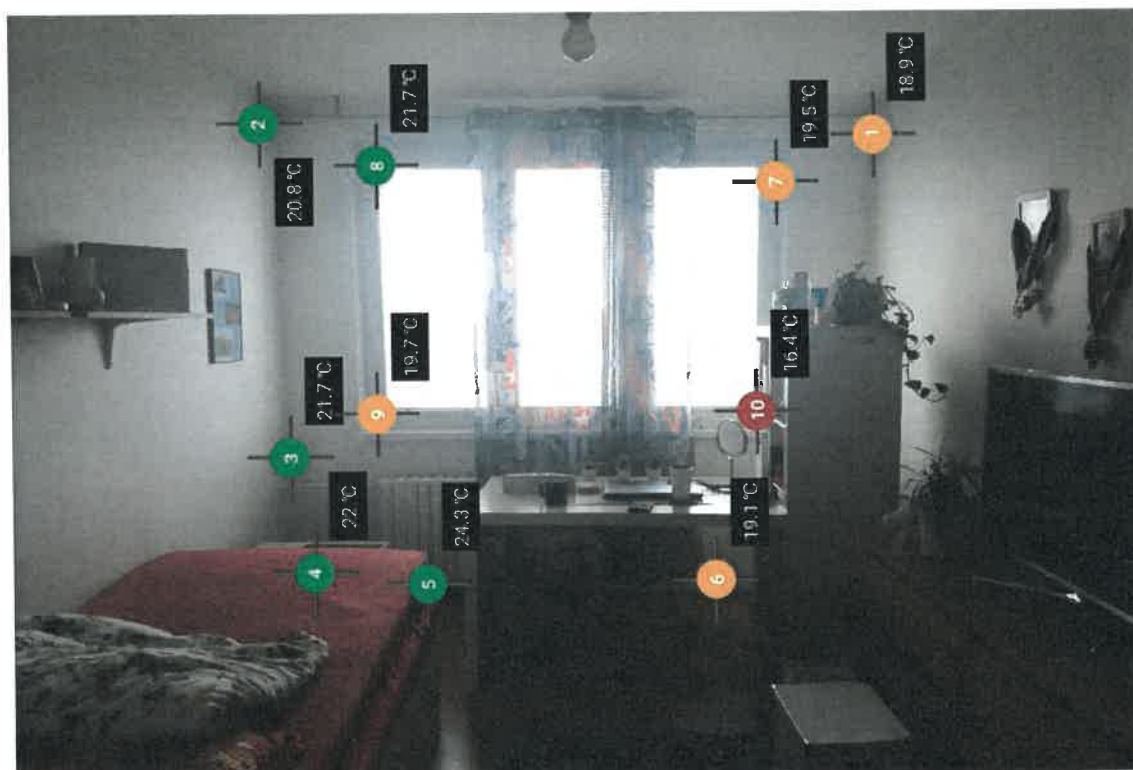
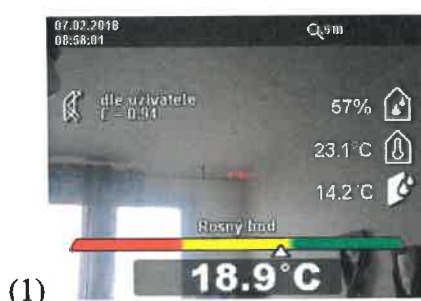
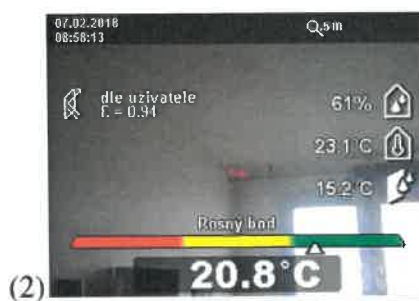
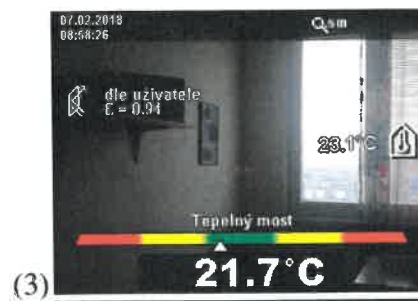
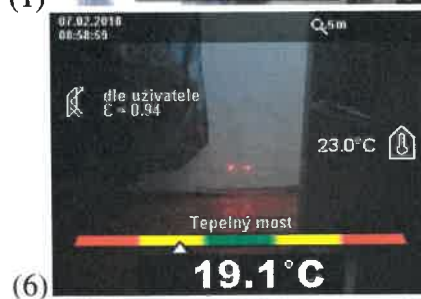
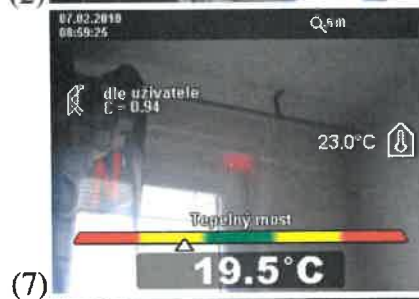
MÍSTNOST č.3 - strana 3b

Výrazně nízké teploty povrchu byly zjištěny v koutu 3B u štítu nad lodžií. Dále byly potvrzeny nižší teploty na obvodové štítové stěně v nárožích objektu. Riziko kondenzace vzdušné vlhkosti a vzniku plísní v těchto lokalitách je vysoké. Na ostatních místech výskytu plísní byly povrchové teploty mírně snížené pod přípustnými povrchovými teplotami.

Příčinou této kondenzace je přítomnost tepelného mostu v silně prochlazených koutech u štítu a to zejména nad lodžií.

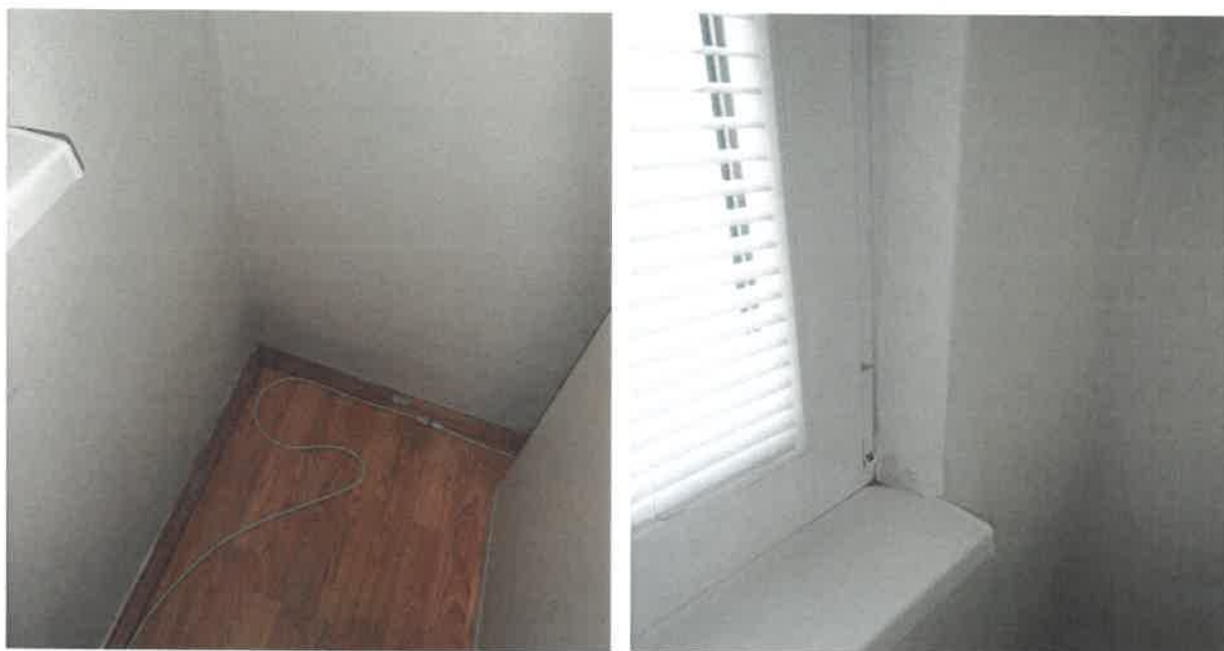
Prohlídkou byl zjištěn opakovaný výskyt plísní na povrchu vnějšího koutu u štítu objektu v místnosti č.3, kout 3B. Dle dalšího šetření se plíseň vyskytuje také u spodních koutů ostění okenních otvorů.

Všechna okna jsou nová - plastová. Na ostěních byl zjištěn narušené omítky a malba, jako výrazná stopa po aktivně odstraňovaných výskytech plísní.

Foto č.1 a 2 - Prochlazené kouty a okenné ostění narušené působením zkondenzované vlhkosti, průběžně aktivně ošetřované proti plísní.

Ošetření narušených povrchů zdiva napadeného plísněmi

Při výskytu plísní se doporučuje nejprve aplikovat postřik přípravkem Savo proti plísním případně prostředkem Fungisprej. Tento postřik se nechá cca 10 min. působit. Poté se ještě za vlhka seškrábe plísňový povlak (u maleb se doporučuje odstranit i starý nátěr). Pro zabezpečení dlouhodobé ochrany se provede nátěr postiženého místa 20% vodným roztokem Bochemitu QB - čirý, tzn. Bochemit QB - čirý se zředí vodou v poměru 1 : 4 a suché zdivo se ošetří takto naředěným roztokem jednorázovým nátěrem nebo postřikem (spotřeba je 200 ml naředěného Bochemitu QB na 1 m² zdiva). V místě osekané omítky se tato nahradí sanační novou omítkou (např. sanační omítky WTA od CEMIX, BAUMIT, CIMSEC ...), která více snáší nepříznivé projevy zvýšené vlhkosti.

Na takto ošetřené místo se provede nová malba s protiplísňovými účinky (např. Primalex Mykostop).

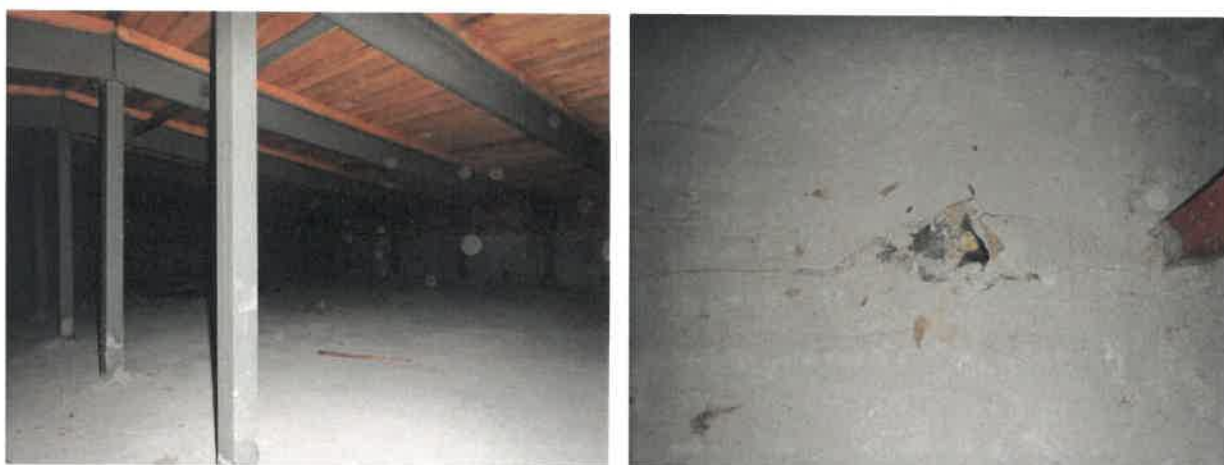
- ověřena byla pouze skladba stropní konstrukce nad bytem, která je tvořena lehkým sádrovým deskovým podhledem se zateplením vloženým mezi spodní pásnice vazníkové konstrukce střechy, mezistřeší prostor je pochozí, tvořený tenkou vrstvou betonové mazaniny na lepenkovém podkladu nad tepelnou izolací.

Foto č.3 a 4 - Řešení mezistřešního prostoru mansardové střešní nástavby.

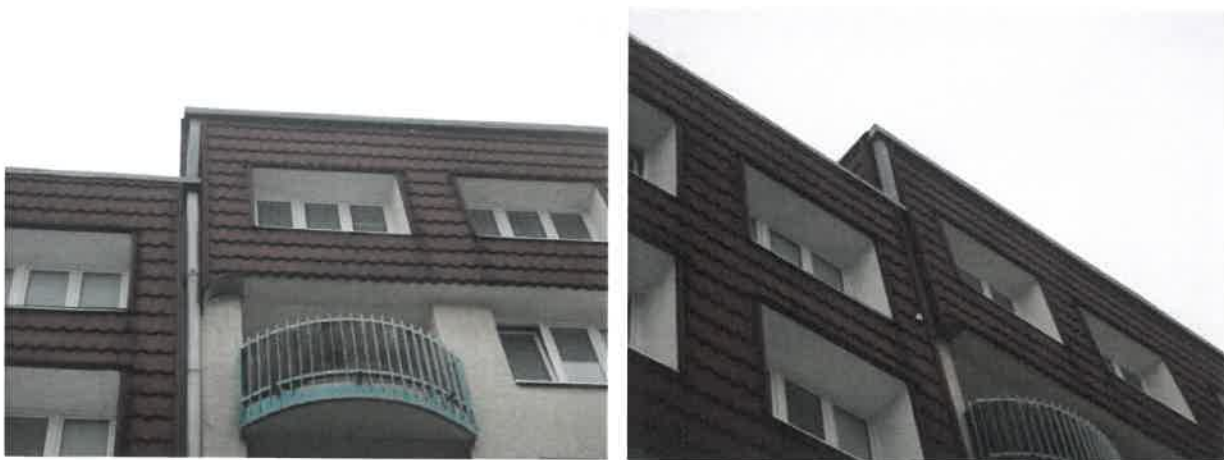
- dilatace je z venkovní strany viditelně rozpraskaná.

Jako nešťastné lze hodnotit řešení zapuštění střešního svodu v prostoru dilatace mezi mansardovými střechami. Právě v tomto místě byly naměřeny nízké teploty koutů, lze se tedy domnívat že se jedná o špatně vyřešený detail zateplení nároží.

Foto č.5 a 6 - Dilatace mezi výškově posunutými mansardami se střešním svodem.
