## ZPRÁVA Z PROHLÍDKY KONSTRUKCE

Název: Průzkum konstrukce podlahy na terénu v předprojektční fázi v objektu školní jídelny ZŠ MUDr. Lukášové 29, Klegova 1169/29A, Ostrava-Hrabůvka

Stupeň dokumentace: Zpráva z prohlídky konstrukce

Datum: březen 2019

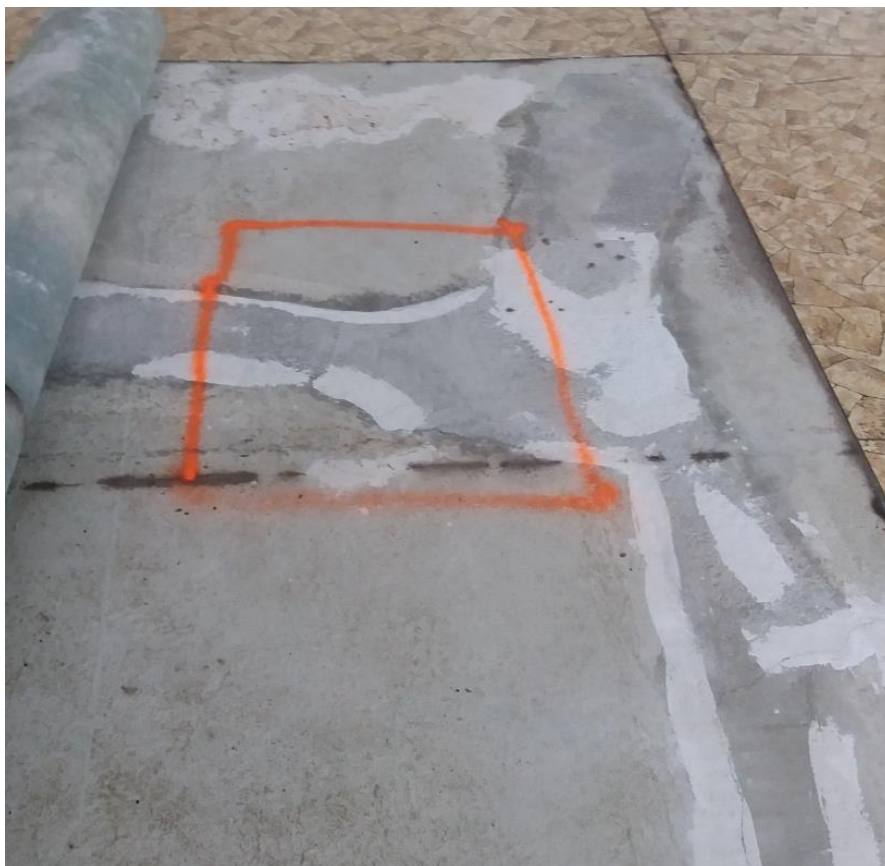
**Obr. 3 Umístění sondy**

V přibližném místě vrcholu výškového vyklenutí podlahy na terénu byla provedena kopaná sonda 600x800 mm hloubky cca 600 mm, viz Obr. 3,4, 5, 6.

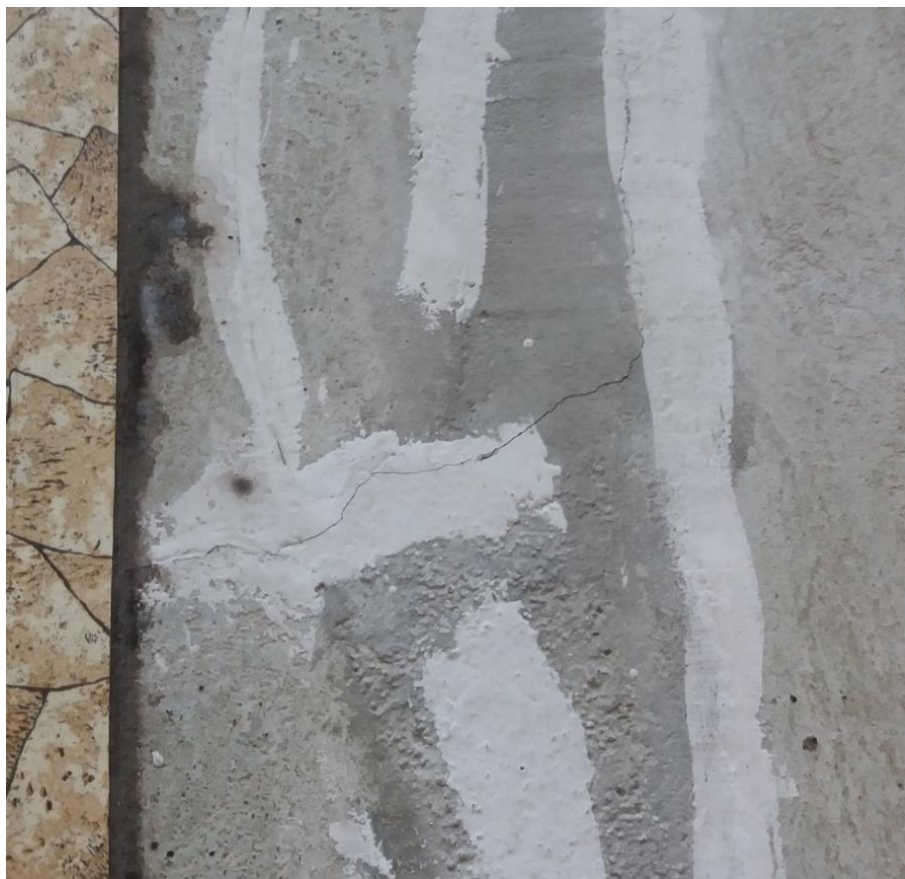
V místě provedení sondy byla odstraněna krycí vrstva podlahy (linoleum). Ve vrstvě cementového potěru byly nalezeny tahové trhliny ve směru podélné osy objektu, tzn. tahové napětí bylo ve směru rovnoběžném s příčnou osou objektu.

**Obr. 4 Trhliny u horního povrchu hrubé podlahy**

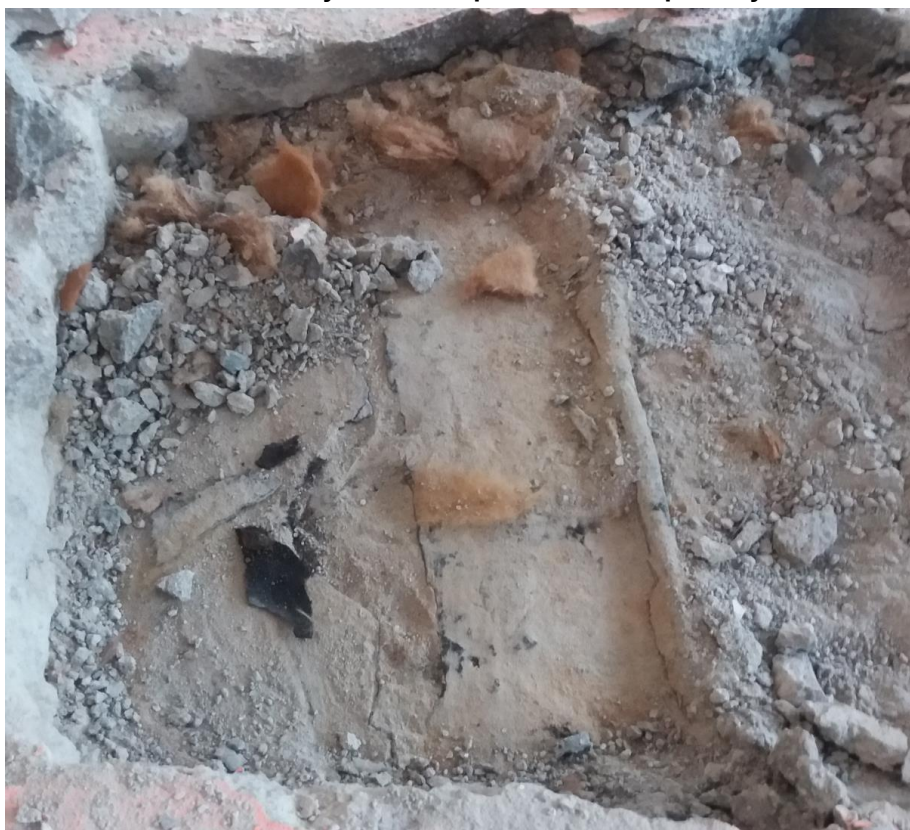
- Linoleum
- Cementový potěr bez výztuže tl.:120 mm
- Asfaltový hydroizolační pás
- Betonová deska bez výztuže tl.: 80 mm
- Podsyp – důlní hlušina neznámé tloušťky (bylo vykopáno cca do hl.:500 mm)

**Obr. 5 Sonda po odstranění horní vrstvy cem. potěru**

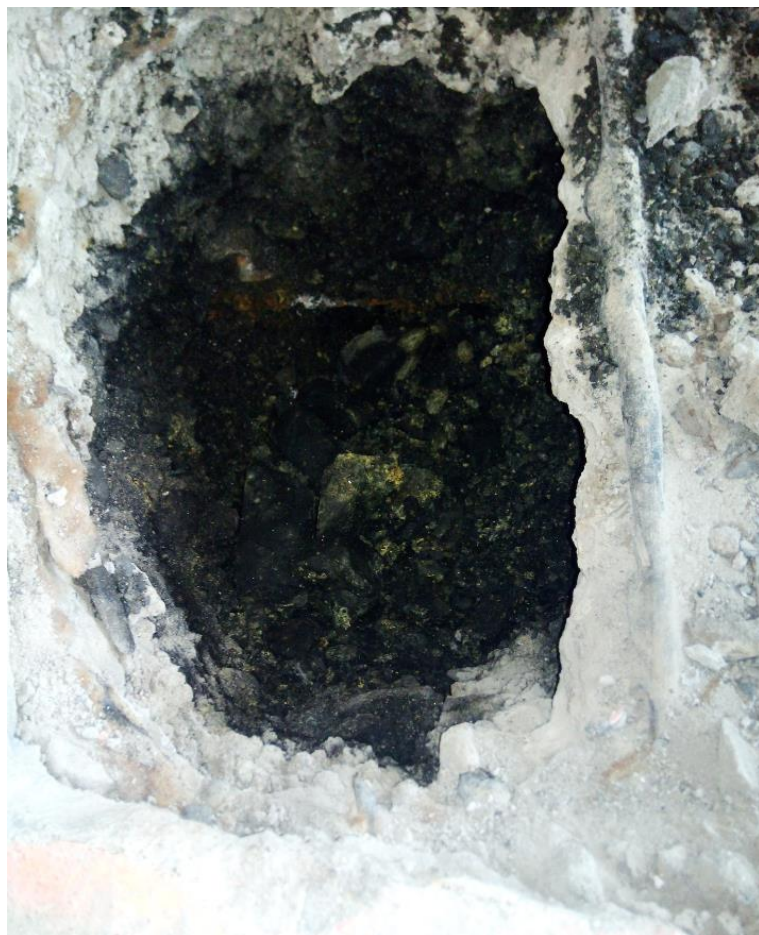
**Obr. 6 Podloží podlahy na terénu – hlušina po odebrání vzorků**

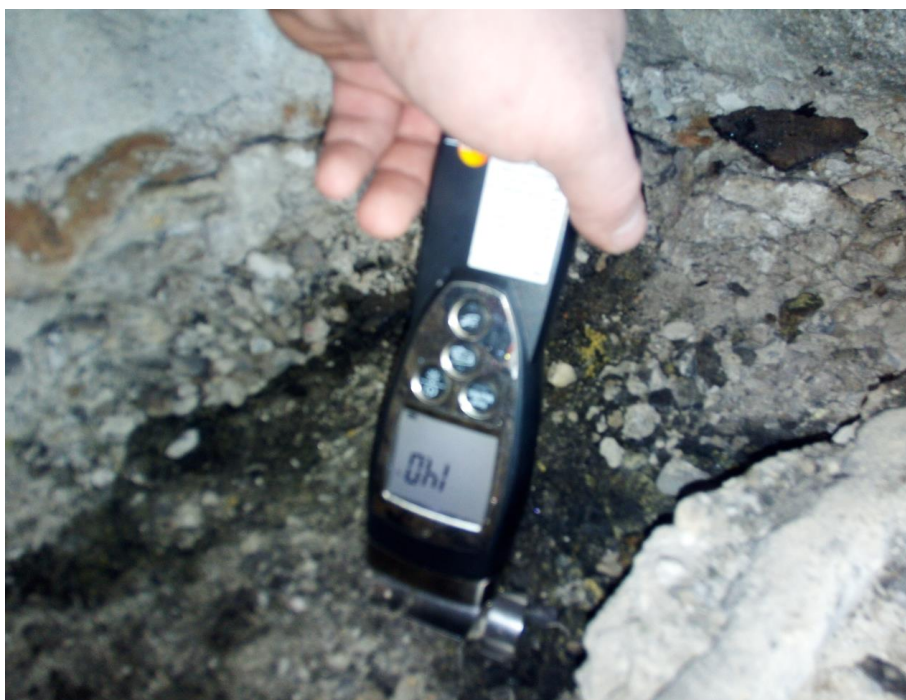
V místě podsypu byla změřena vlhkost příložným vlhkoměrem s výsledkem nad 13-14% viz Obr. 7

**Obr. 7 Podloží podlahy na terénu – měření vlhkosti**

Na odebraných vzorcích byla provedena zkouška pro změření hmotnostní vlhkosti s výsledkem  $w_1=11,2\%$  a  $w^2=12,3\%$ .

Charakter poruchy naznačuje, že příčinou deformace podlahových vrstev je objemová změna vrstev v podloží. Vzhledem k tomu že se jedná o poruchu lokální, je možné usuzovat, že v nedávné době došlo v této části podloží ke změnám, které zapříčinily bobtnání podkladních vrstev. Průzkumem byla stanovena povrchová vlhkost násypu (13%) a průměrná hmotnostní vlhkost násypu (avg 11,75%). Naměřená vlhkost násypu je vyšší než přirozená vlhkost uváděná v ČSN 73 6133 případně TP 176 a to 3-5%. Je tedy možné usuzovat, že násyp byl a pravděpodobně stále je dotován vodou.

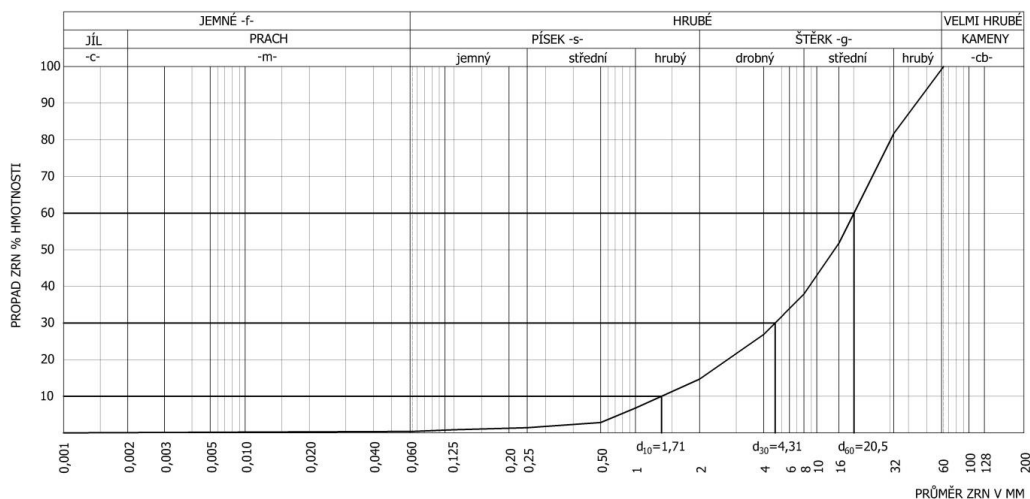
Obr. 8 Křivka zrnitosti vzorku 1

**Štěrk špatně zrněný GP**

Pravděpodobně se jedná průsak vody z potrubí. Při zvýšené dotaci vodou může dojít u hlušinových materiálů, které se nalézají v podloží objektu, k objemovým změnám. Tyto změny jsou pravděpodobné zejména pokud tyto materiály obsahují vyšší procentuální podíl frakce 0-2 mm než 25% (v našem případě v průměru 30,3 %). Objemové změny mohou dosahovat až 10% výšky násypu, což by při výšce násypu 500-600 mm odpovídalo naměřené deformaci 50-60 mm.

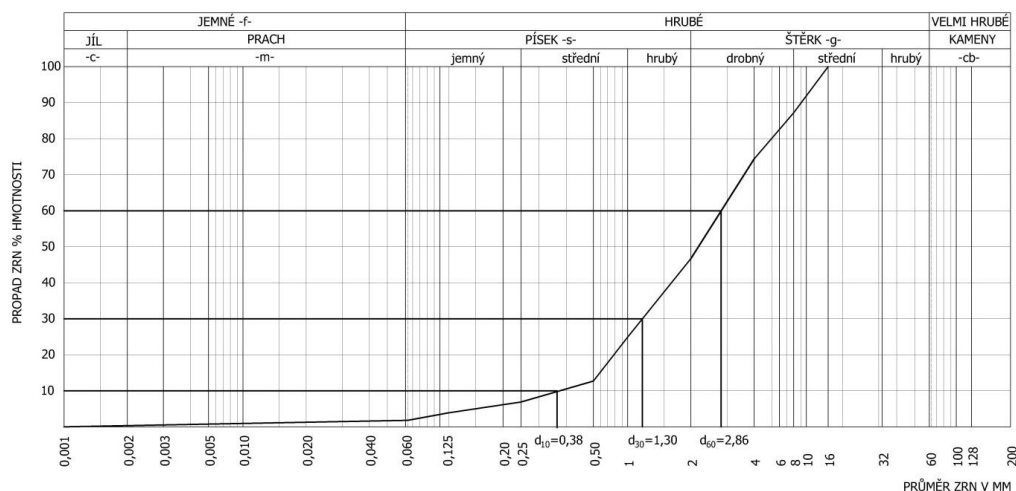
Obr. 9 Křivka zrnitosti vzorku 2

**Štěrk dobře zrněný GW**

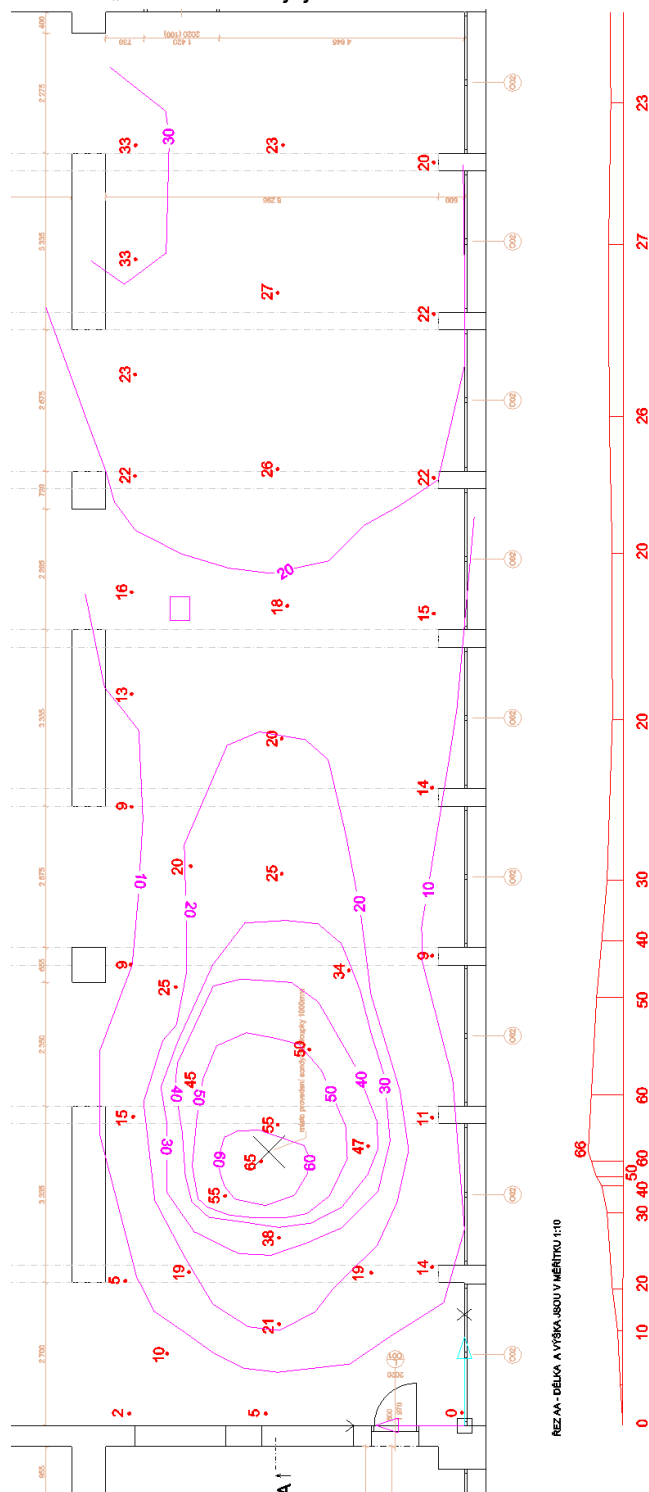
V jídelně bylo provedeno měření výšek podlahy pomocí vodorovného laseru typu Akuline AK435. Výsledkem měření je nepravidelný rastr výškových bodů v půdorysu 1NP. Pole výškových bodů v mm bylo doplněno o odhad „vrstevnic“ obojí je uvedeno na obr. 10.

Obr. 10 Zaměření výšek v 1NP, výšky jsou uvedeny v milimetrech

Z výsledků průzkumu a zkoušek uvedených v bodě 7. je možné konstatovat, že se jedná o lokální porušení podlahy na terénu nadzvednutím a v maximální výšce 66 mm. Poruchu je možné ohraničit na relativně malou plochu cca 6,0 x 4,5 m.

Měřením a zkouškami byla zjištěna lokální deformace podlahy na terénu až 66 mm. Pravděpodobný původ deformace je v objemové nestálosti podkladních vrstev při dotaci vodou. Vzhledem k tomu, že se jedná o stav objektu, který narušuje jeho použitelnost, je nutné tuto poruchu odstranit (opravit podlahové vrstvy s ohledem na funkční hydroizolaci) a to včetně odstranění původní příčiny této poruchy tj. průsaku vody.

Vzhledem k tomu, že se jedná o lokální poruchu je vhodné při opravě tj. odstranění podlahy zvážit možnost lokální výměny podkladních vrstev za vhodnější např. betonový recyklát, nebo štěrk. Podkladní vrstvy je nutné ztuhnout na min.  $E_{def, 2} = 25\text{MPa}$
