**Vysoká škola báňská – Technická univerzita Ostrava**  
Fakulta stavební

**Stavebně technický průzkum  
stropní konstrukce skladu zahradního nábytku  
MŠ Volgogradská v Ostravě - Zábřehu**

**ODBORNÝ POSUDEK**

Červen 2018

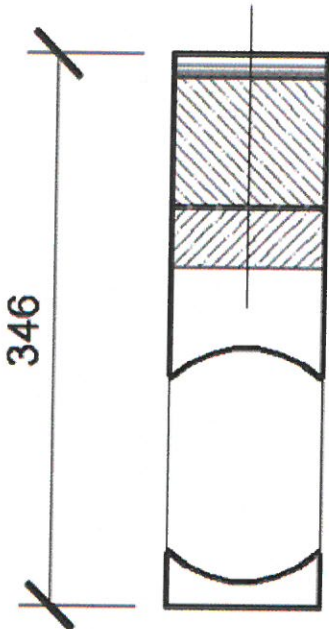
**Tab. 1: Popis jádrového vývrtu odebraného z konstrukce terasy**

| Ozn. vzorku | Schéma | Délka vývrtu/<br>dílní části<br>[mm] | Druh materiálu, popis |
|---|---|---|---|
| | | 131-346 | Beton, cementový tmel šedé barvy, těžené kamenivo frakce 0/8 mm, vzduchové póry do vel. 7 mm.<br><b>Nerovný povrch prefabrikátu způsobený poklesem cementového tmelu.</b> |

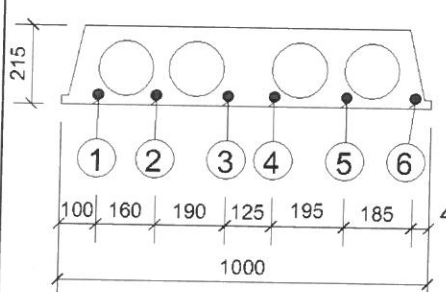
**Tab. 3: Výstupy z kontroly stavu betonářské výztuže stropních prefabrikátů**

| Ozn. sondy | Schéma sekané sondy | Popis výztuže | | | | |
|---|---|---|---|---|---|---|
| | | <b>Ve střední části rozpětí se vyskytuje příčná trhlinka přes celou výšku prefabrikátu.</b><br><b>Vedlejší výztuž (distanční) je umístěna ve vzdálenosti cca 1400 mm.</b><br><b>Hloubka karbonatace<sup>2)</sup> je 10-14 mm.</b> | | | | |

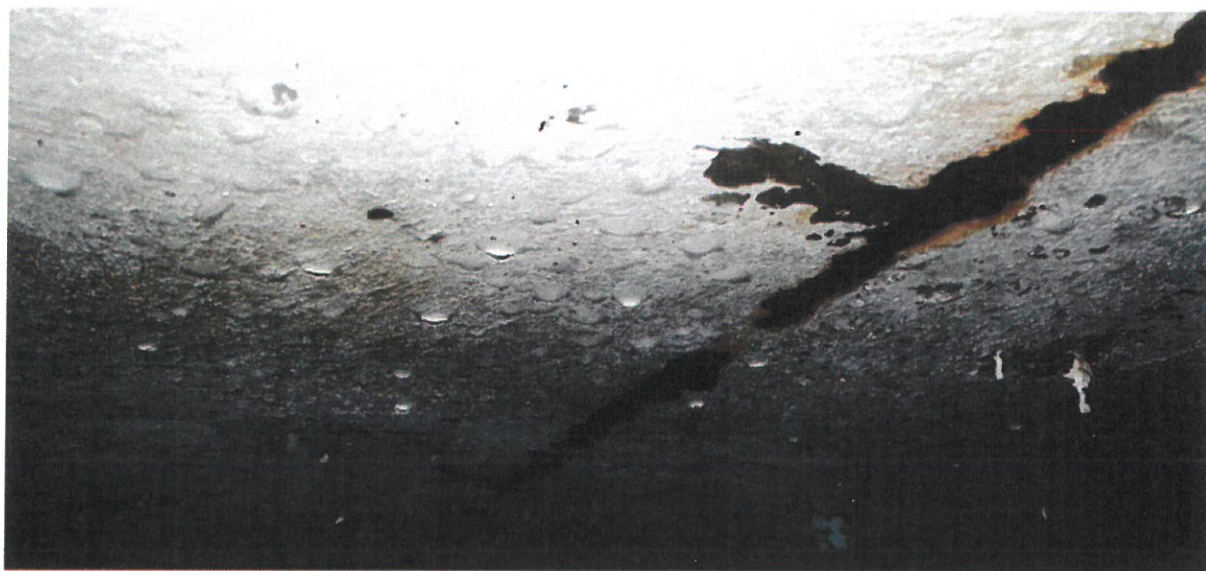
Skladovací prostor je v současné době trvale uzavřený. V přechozích letech došlo k výměně vstupních dveří a výplně okenního otvoru. Vnitřní prostor byl v době průzkumu vlhký, s výraznou kondenzací vody na stropní konstrukci. Spodní líc stropu je na více než 40% plochy narušen odprsky krycí vrstvy betonářské výztuže. Obnažená výztuž je narušena laminární korozí s úbytkem až o 50% původního

Obr. 1: Kondenzovaná voda na spodním líci, koroze prutu betonářské výztuže.

Stropní konstrukci je nutné s ohledem na korozi betonářské výztuže a příčnou trhlinu staticky posoudit. Pro statické zajištění stropní konstrukce je nutné provést její podchycení, např. ocelovým rámem, který bude instalován v místě trhliny stropního prefabrikátu. Zkarbonatovanou vrstvu betonu u spodního líce stropní konstrukce je nutné alespoň částečně odstranit. Odhalenou výztuž je nutné zbavit korozních zplodin a ošetřit ji ochranným nátěrem. Následně je nutné provést reprofilaci povrchu sanační maltou třídy R4. Současně doporučujeme provést odvětrání uzavřeného prostoru skladu, aby nedocházelo k tak výrazné kondenzaci vlhkosti.

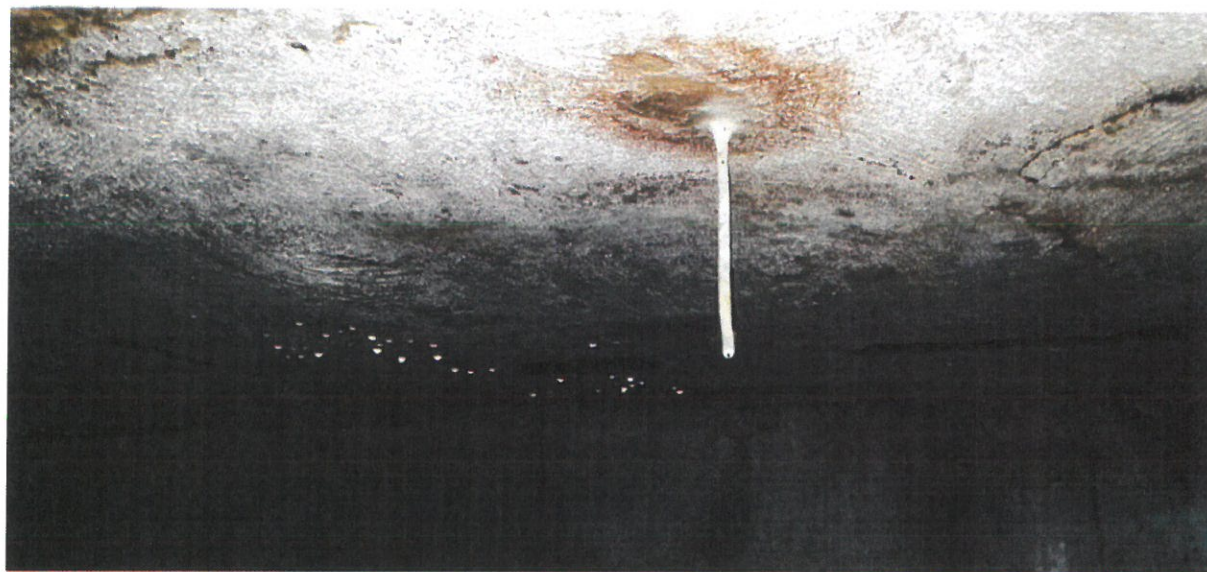
průměru prutu. Přes poškozenou hydroizolaci terasy do stropní konstrukce skladu zatéká, nebo zatékalo. Vzhledem k vysoké vlhkosti prostředí nelze tuto poruchu blíže identifikovat. Jeden stropní panel je dále v příčném směru porušený trhlinou, která prochází celou výškou prefabrikátu. K poškození panelu pravděpodobně došlo při výstavbě mateřské školky nebo lokálním přetížením prvku při rekonstrukci objektu. Ohybové síly u spodního povrchu prefabrikátu přenáší betonářská výztuž (v době průzkumu již s částečným korozním úbytkem). Přímé zřícení poškozeného prvku nehrozí, je ovšem nutné tento stav staticky posoudit a následně zajistit.

Obr. 2: Dlouhodobý průsak vody s vápennými výluhy přes stropní konstrukci.

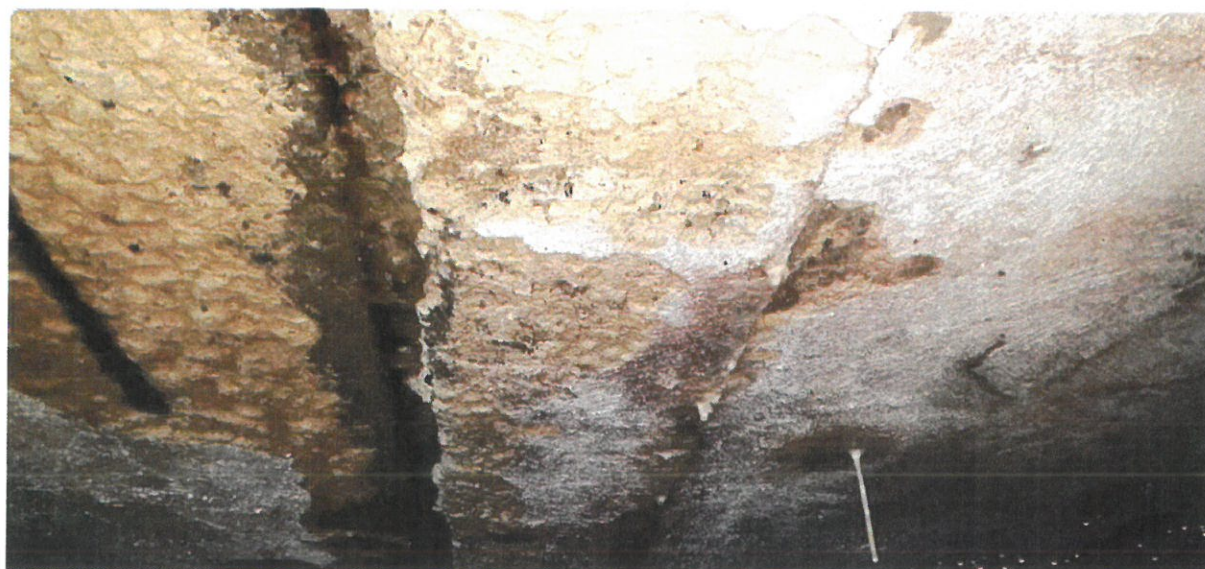
Obr. 3: Dobetonávka mezi dvěma stropními prefabrikáty, průsaky v místech jejich napojení.

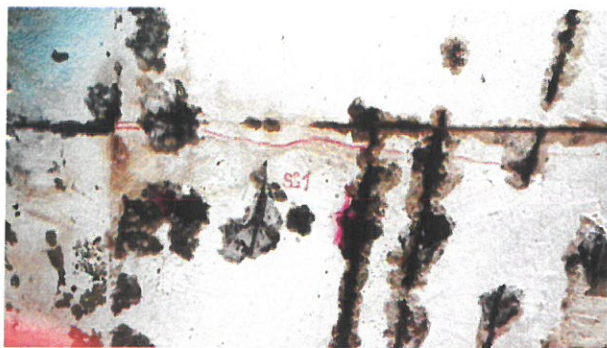
Obr. 4: Sekaná sonda SS1 ve stropním prefabrikátu PZD 64-100/530.

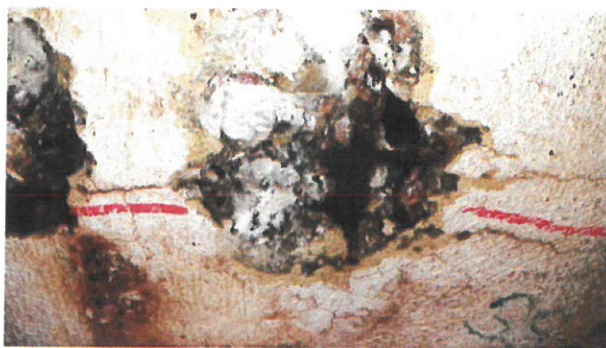
Obr. 5: Detail trhliny ve spodním líci stropního prefabrikátu.

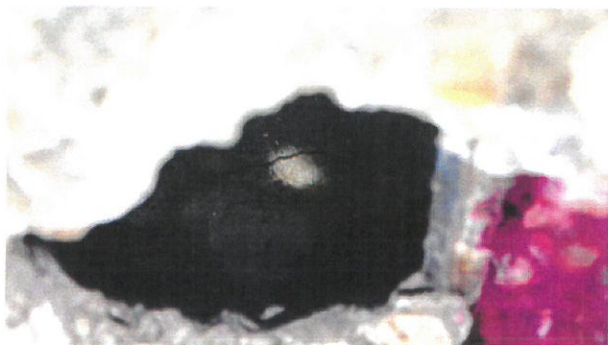
Obr. 6: Příčná trhlina v dutině stropního prefabrikátu.

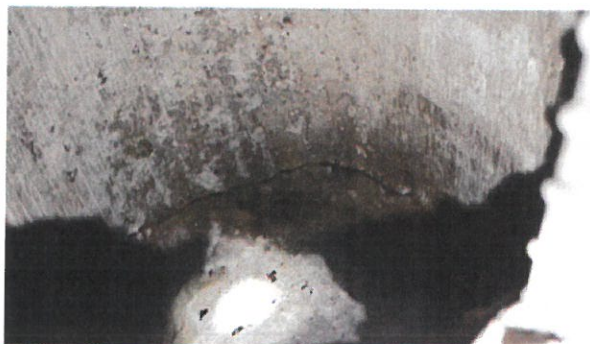
Obr. 7: Detail příčné trhliny v dutině stropního prefabrikátu.

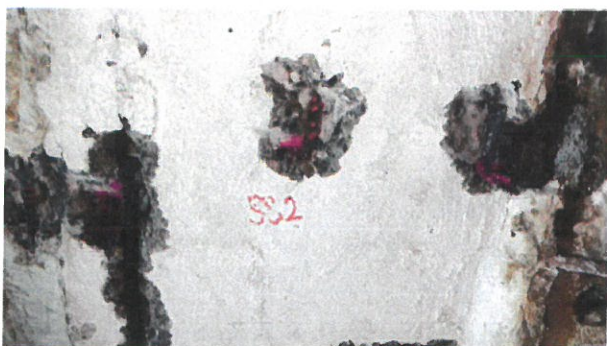
| Ozn. sondy | Schéma sekané sondy | Popis výztuže | | | | |
|---|---|---|---|---|---|---|
| | | <b>Vedlejší výztuž (distanční) je umístěna ve vzdálenosti cca 1000 mm.</b><br><b>Hloubka karbonatace<sup>2)</sup> je 7-12 mm.</b> | | | | |

Obr. 8: Sekaná sonda SS2 ve stropním prefabrikátu PZD 64-50/530.

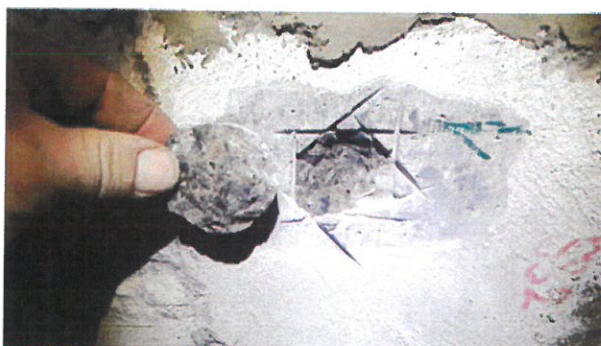
| <i>Označení zkušebního místa</i> | <i>Místo zkoušky</i> | <i>Pevnost betonu v tahu [MPa]</i> | <i>Hloubka zabroušení / odtržení [mm]</i> | <i>Místo odtržení</i> |
|---|---|---|---|---|
| O-1 | ŽB dutinový prefabrikát š. 480 mm | 2,72 | 3 / 1-16 | 100% beton |

Obr. 9: Odtrhová zkouška na spodním líci stropního prefabrikátu – zkušební místo O-1.

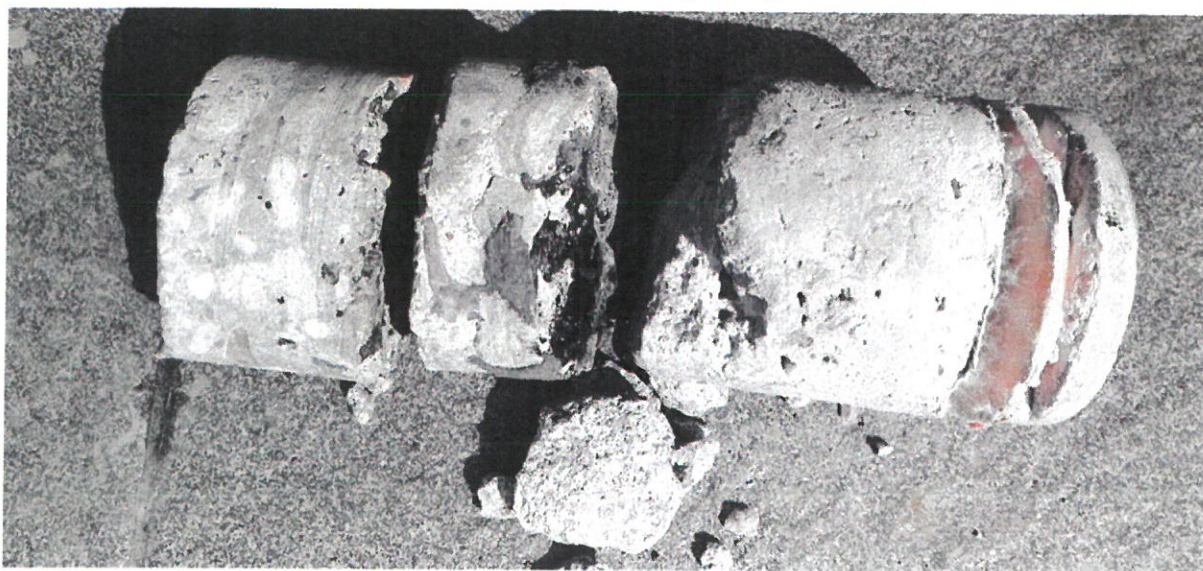
Obr. 10: Jádrový vývrt odebraný z konstrukce terasy nad místností skladu zahradního nábytku.

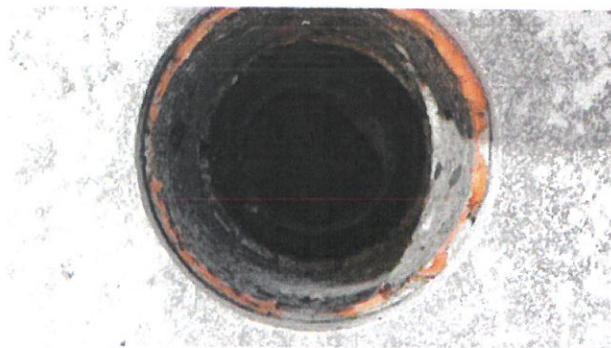
Obr. 11: Pohled do sondy po odběru jádrového  
vývrtnu č. 1, v horní části sondy je viditelná  
hydroizolační polyetylenová fólie  
(oranžové barvy).

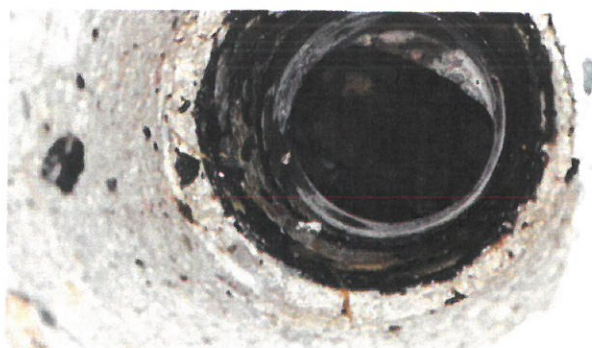
Obr. 12: Pohled do sondy po odběru jádrového  
vývrtnu č. 1, ve spodní části sondy je viditelná  
dutina stropního prefabrikátu.
