Zpráva o provedení stavebně technického průzkumu objektu bytového domu Dr. Šavrdy 3020/7 v Ostravě

Objednatel: Komplexní služby Dušek, s.r.o.
Bechlínská 705/4
190 00 Praha 9

Zhotovitel: Průzkumy staveb s.r.o.
Lísky 1000/44
624 00 Brno

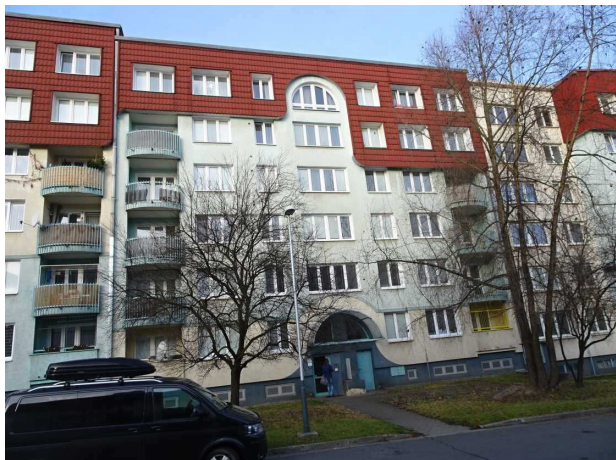
1.

Bytový dům je součástí řadové zástavby, jedná se o objekt s 6 nadzemními a jedním podzemním podlažím, foto č.1. Budova prošla pravděpodobně před cca 20 lety rekonstrukcí obvodového pláště a celkové revitalizace. V rámci této akce byla provedena nová střešní konstrukce.

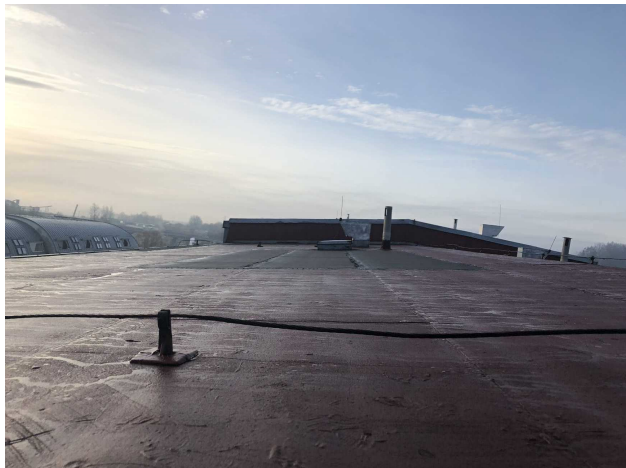
3.

Novější konstrukce střechy byla postavena nad původní plochou střechou. Jedná se o sedlovou konstrukci s mírným spádem směrem k východní a západní fasádě, hřeben je rovnoběžný s uliční fasádou. Nosnou konstrukci krovu tvoří tenkostěnné ocelové válcované nosníky (výška průřezu 210 mm, šířka 50 mm) uložené ve směru spádu, foto č.2. Ve vrcholu a v blízkosti střešní nadezdívky je každý prvek podepřený ocelovým sloupkem (uzavřený průřez svařený ze dvou prvků C průřezu výšky 80 mm a šířky 45 mm). Na horním líci šikmých nosníků jsou přikotvené dřevěné trámy (výška 60 mm a šířka 90 mm), na kterých jsou přibita prkna dřevěného bednění (tloušťka 24 - 26 mm). Střešní krytina je z asfaltových pásů, foto č.3.

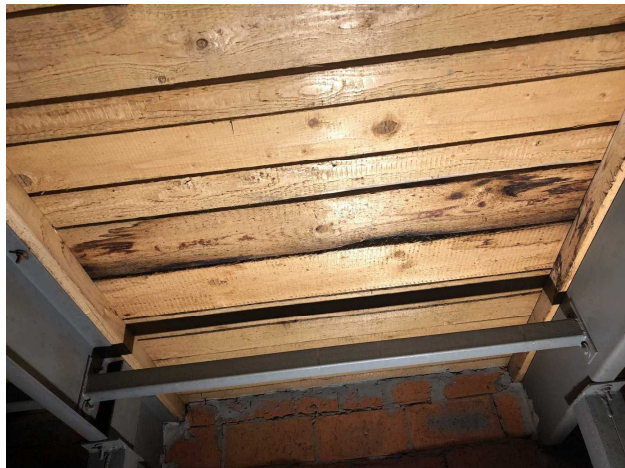
4.

U střešní konstrukce byla v rámci průzkumu provedena podrobná prohlídka dřevěných částí, především pak plošného bednění pod střešní krytinou. Bylo zjištěno, že dřevěné prvky jsou bez výraznějšího poškození, pouze v jednom případě bylo detekováno poškození prkna ve dvou polích následkem působení dřevokazné houby - koniofory sklepní, foto č.4 a 5. Prkno je poškozeno z cca 10%.

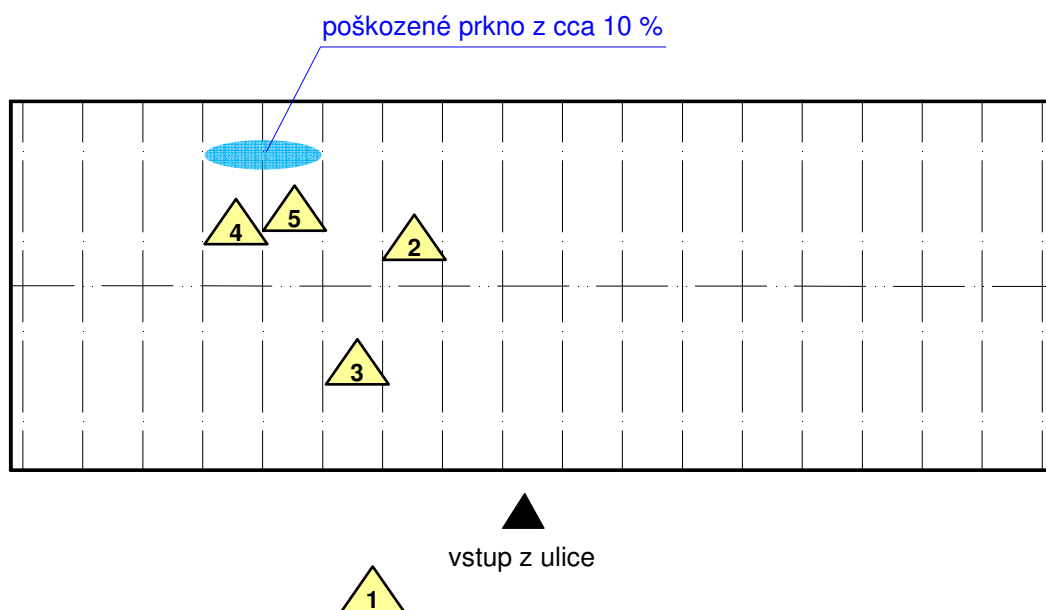
Schématický půdorys krovové konstrukce

Oblasti, kde je vyhnílé prkenné bednění, napadení převážně konioforou sklepní.
