Zpráva o provedení stavebně technického průzkumu objektu bytového domu Dr. Šavrdy 3021/9 v Ostravě

Objednatel: Komplexní služby Dušek, s.r.o.
Bechlínská 705/4
190 00 Praha 9

Zhotovitel: Průzkumy staveb s.r.o.
Lísky 1000/44
624 00 Brno

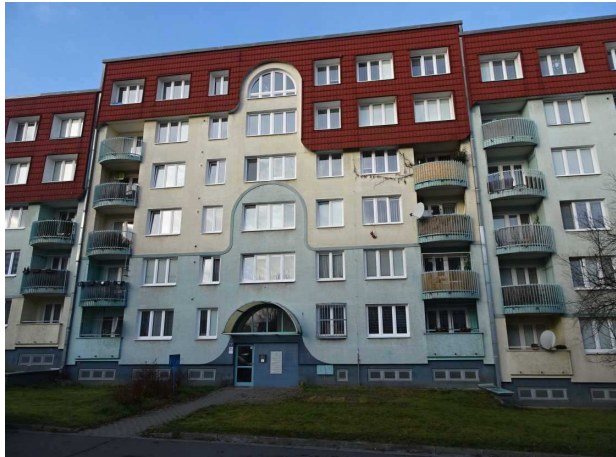
1.

Bytový dům je součástí řadové zástavby, jedná se o objekt s 6 nadzemními a jedním podzemním podlažím, foto č.1. Budova prošla pravděpodobně před cca 20 lety rekonstrukcí obvodového pláště a celkové revitalizace. V rámci této akce byla provedena nová střešní konstrukce.

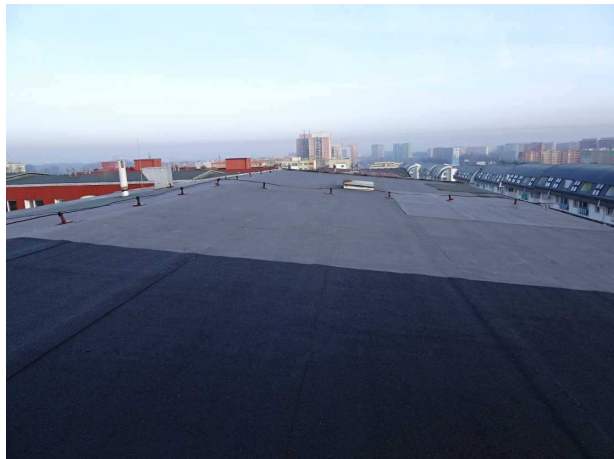
4.

Novější konstrukce střechy byla postavena nad původní plochou střechou. Jedná se o sedlovou konstrukci s mírným spádem směrem k východní a západní fasádě, hřeben je rovnoběžný s uliční fasádou. Nosnou konstrukci krovu tvoří tenkostěnné ocelové válcované nosníky (výška průřezu 210 mm, šířka 50 mm) uložené ve směru spádu, foto č.2. Ve vrcholu a v blízkosti střešní nadezdívky je každý prvek podepřený ocelovým sloupkem (uzavřený průřez svařený ze dvou prvků C průřezu výšky 80 mm a šířky 45 mm). Pohled na spoj ve vrcholu foto č.3. Na horním líci šikmých nosníků jsou přikotvené dřevěné trámký (výška 60 mm a šířka 90 mm), na kterých jsou přibíta prkna dřevěného bednění (tloušťka 24 - 26 mm). Střešní krytina je z asfaltových pásů, foto č.4.

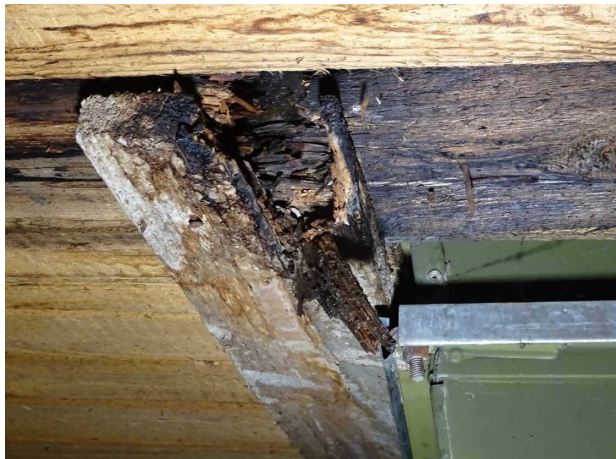
1. poškození prken lemujících otvor pro vývod vzduchotechniky, foto č.5, dřevo je napadeno dřevokaznou houbou,
2. v místě prostupu odvětrání kanalizace je necitlivě proveden otvor, prkno záklopu je zcela přerušené, foto č.6,
3. poškozené prkno pravděpodobně následkem výskytu dřevokazné houby, foto č.7, prkno je z větší části vyhnílé,
4. opět poškození v místě prostupu odvětrání kanalizace, foto č.8, v tomto místě je však také poškozené sousední prkno dřevokaznou houbou,
5. poškozené prkno bednění v blízkosti otvoru pro vývod vzduchotechniky, foto č.9 a 10.

Ve všech případech napadení dřeva dřevokaznou houbou se pravděpodobně jedná o outkovku zprohýbanou nebo pórnatku Vaillantovu. Takto napadená prkna je nutné odstranit a nahradit novými.

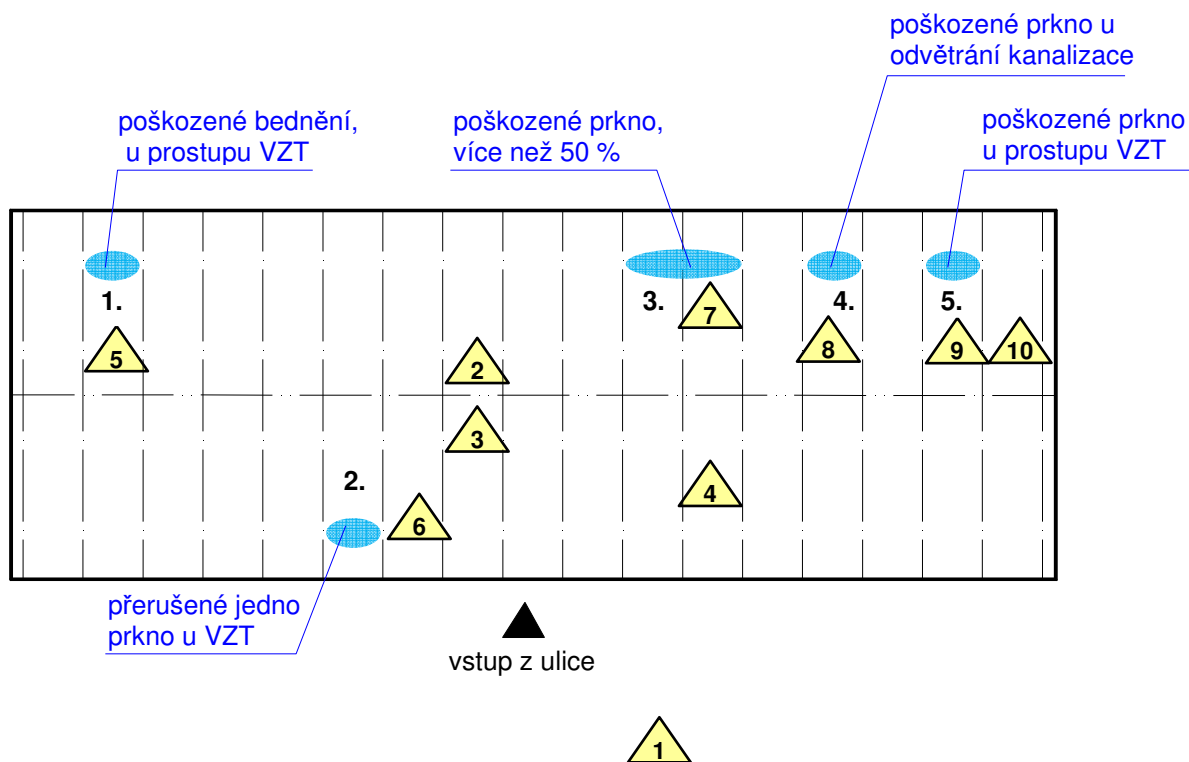
Schématický půdorys krovové konstrukce

Oblasti, kde je poškozené prkenné bednění, napadení převážně outkovkou zprohýbanou nebo pórnatkou Vaillantovou.
