Zpráva o provedení stavebně technického průzkumu objektu bytového domu Dr. Šavrdy 3022/11 v Ostravě

Objednatel: Komplexní služby Dušek, s.r.o.
Bechlínská 705/4
190 00 Praha 9

Zhotovitel: Průzkumy staveb s.r.o.
Lísky 1000/44
624 00 Brno

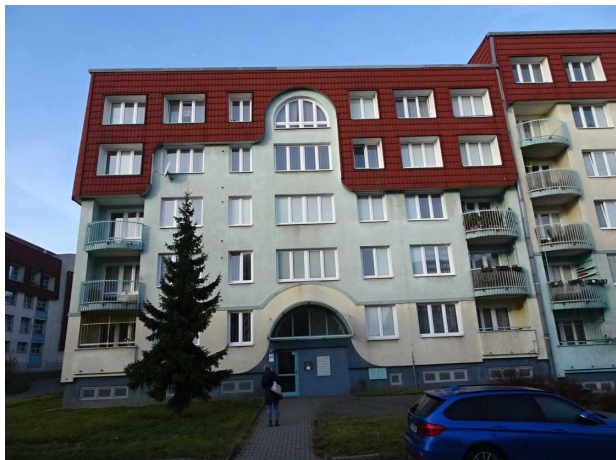
1.

Bytový dům je součástí řadové zástavby, jedná se o objekt s 5 nadzemními a jedním podzemním podlažím, foto č.1. Budova prošla pravděpodobně před cca 20 lety rekonstrukcí obvodového pláště a celkové revitalizace. V rámci této akce byla provedena nová střešní konstrukce.

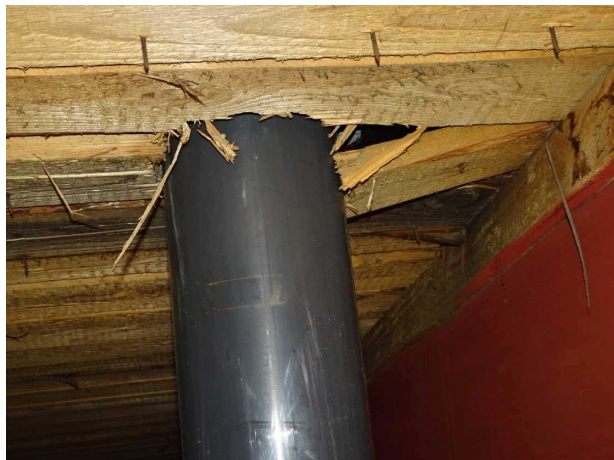
1. v místě prostupu odvětrání kanalizace je necitlivě proveden otvor, prkno záklopu je zcela přerušené, foto č.2,
2. poškozené bednění v blízkosti otvoru pro vývod vzduchotechniky, v tomto místě dochází stále k zatékání srážkové vody, foto č.3 a 4.

Závěrem tohoto průzkumu je skutečnost, že naprostá většina dřevěných prvků krovu je bez jakéhokoli poškození. Výměna prken bude nutná pouze v ojedinělých případech.

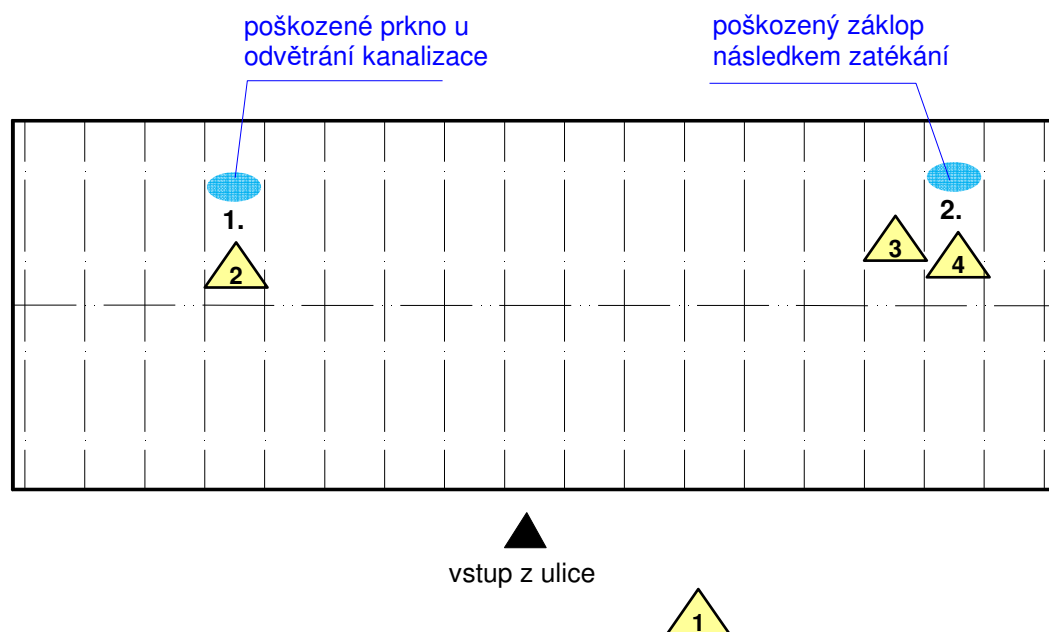
Schématický půdorys krovové konstrukce

U střešní konstrukce byla v rámci průzkumu provedena podrobná prohlídka dřevěných částí, především pak plošného bednění pod střešní krytinou. Bylo zjištěno, že dřevěné prvky jsou bez výraznějšího poškození, pouze v několika případech bylo detekováno poškození prken. Tato místa jsou graficky vyznačena ve výkresové dokumentaci a jsou očíslována. V následujícím odstavci uvádíme popis jednotlivých poruch:
