STAVEBNĚ TECHNICKÝ PRŮZKUM

PARKOVACÍHO OBJEKTU PO33

Ul. V. VLASÁKOVÉ, OSTRAVA – BĚLSKÝ LES

Zpráva číslo: 0303/22

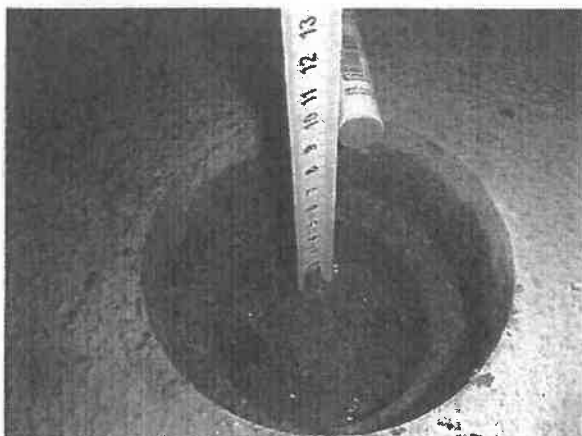
Pohled na skladbu podlahy 1.PP.

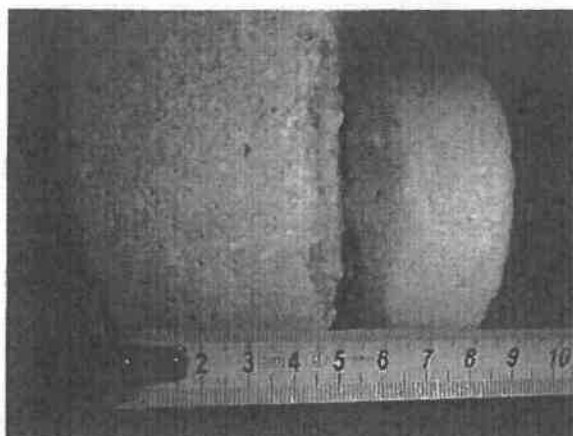
Celkový pohled na vývrt. Tloušťka betonové podlahy byla naměřena 100 mm, následuje hydroizolace asfaltová.

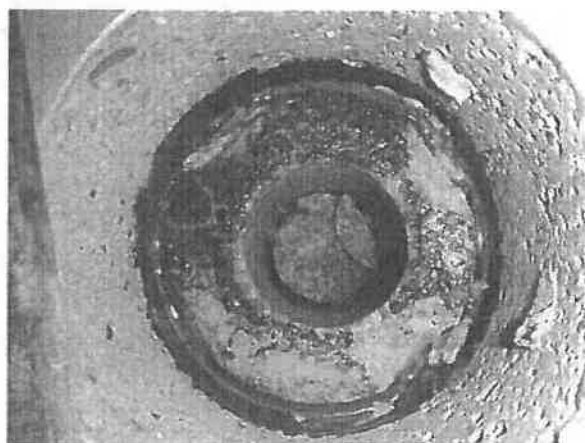
Pohled na skladbu podlahy 1.PP.

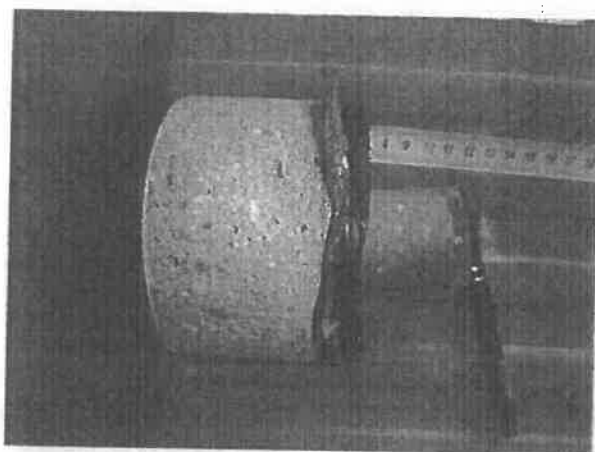
Celkový pohled na vývrt do podlahy 1.NP.

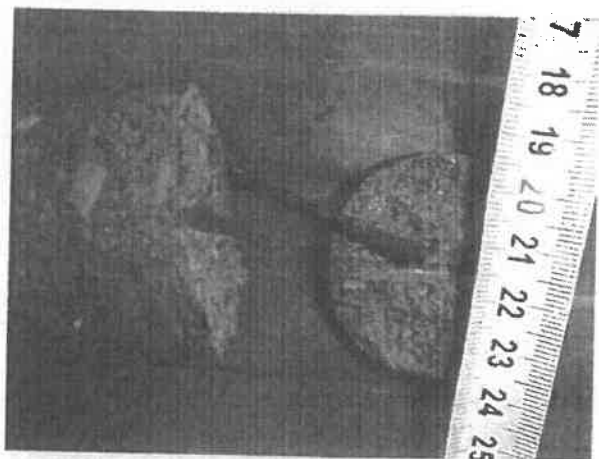
Pohled na podkladní beton vyztužený sítí tloušťky 55 mm.

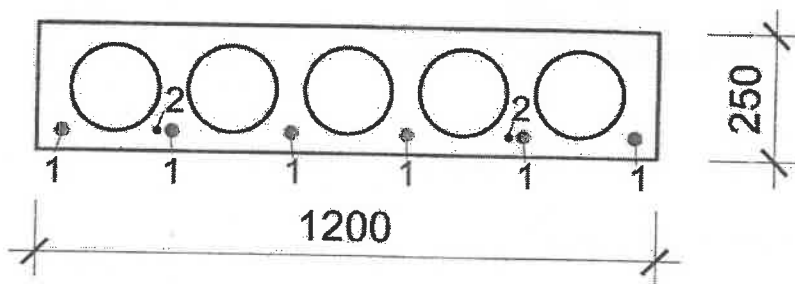
Stropní panel:

1 – 6 x \varnothing 16 mm, R (10 505), krytí 15 mm, bez koroze.

2 – 2 x \varnothing 10 mm, E (10 216), krytí 15 – 20 mm, bez koroze.

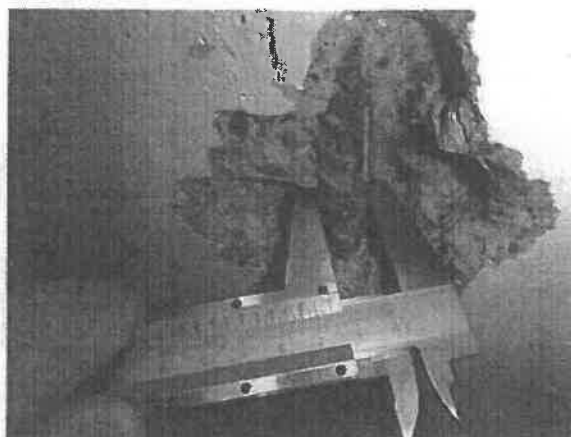
Výztuž „R“ průměru 16 mm. Bez koroze.

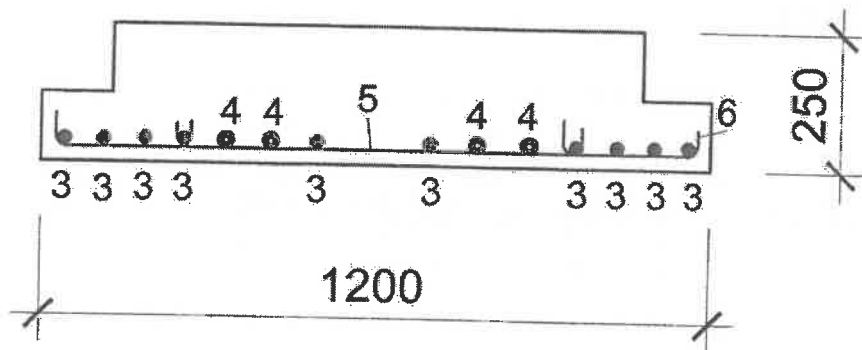
Průvlak délka 5970 mm:

- 3 – 10 x Ø 14 mm, R (10 505), krytí 15 - 20 mm, bez koroze.
- 4 – 4 x Ø 20 mm, R (10 505), krytí 18 mm, bez koroze.
- 5 – třmínky Ø 8 mm ā 130 mm, E (10 216), povrchová koroze.
- 6 – třmínky Ø 8 mm ā 130 mm, povrch žebirkový (V), povrchová koroze.

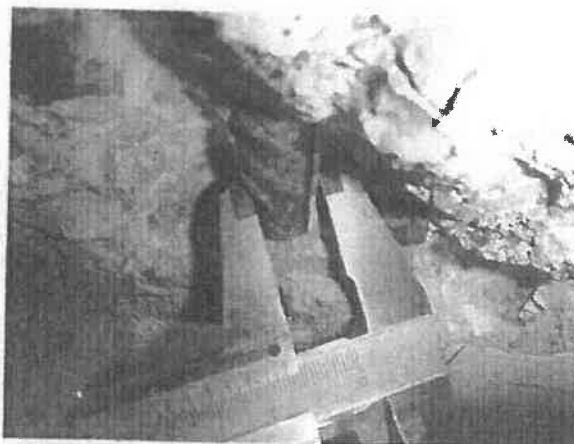
Výztuž „R“ průměru 14 mm. Mírná povrchová koroze.

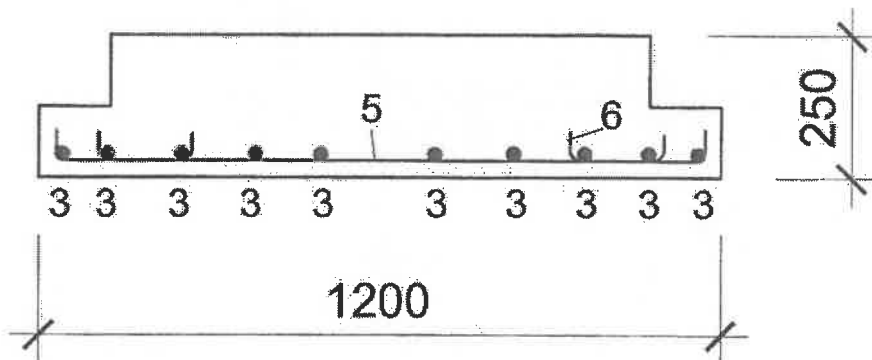
Průvlak délka 4770 mm:

3 – 10 x Ø 14 mm, R (10 505), krytí 15 mm, bez koroze.

5 – třmínky Ø 8 mm a 130 mm, E (10 216), povrchová koroze.

6 – třmínky Ø 8 mm a 130 mm, povrch žebírkový (V), povrchová koroze.

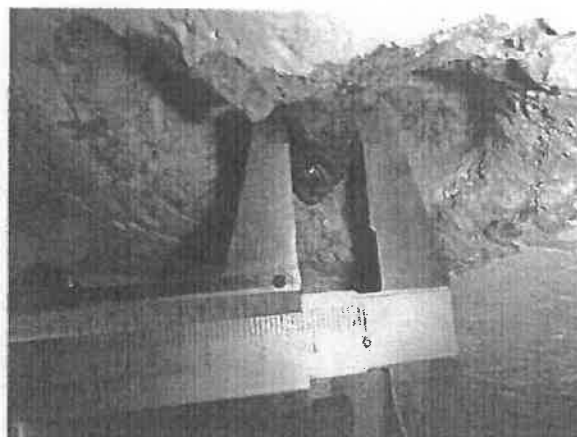
Výztuž „R“ průměru 14 mm. Mírná povrchová koroze.

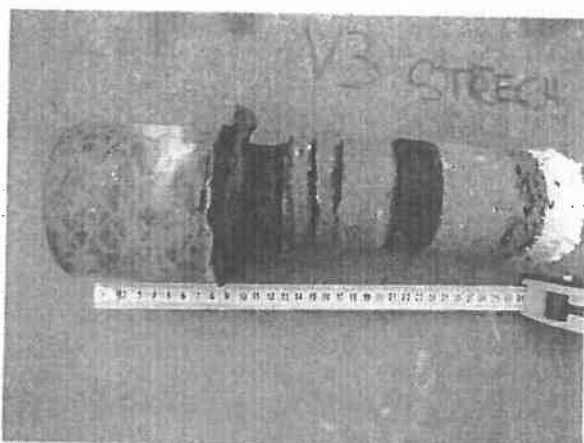
- beton se zrnem D_{max} 16 mm (stanovená obj. hmotnost 2200 kg/m^3)..... tloušťky 90 mm,
 - geotextílie.....
 - novová izolace.....
 - 2 x PVC fólie..... celkem tloušťky 10 mm,
 - litý asfalt.....tloušťky 35 mm,
 - lepenka A300H,
 - izochran (na bázi geotextílie),
 - struskobeton (objemová hmotnost 2000 kg/m^3).....tloušťky 60 mm,
 - izochran (na bázi geotextílie).....
 - optifol do plastonitu..... celkem tl. 25 mm,
 - spádový beton cem. třísk. deska, EPS v podélné ose, ve vrcholu tloušťky 90 mm,
- CELKEM SKLADBA: 310 MM VE VRCHOLU**
- NÁSLEDUJE NK stropní konstrukce.

Celkový pohled na skladbu střešního pláště.

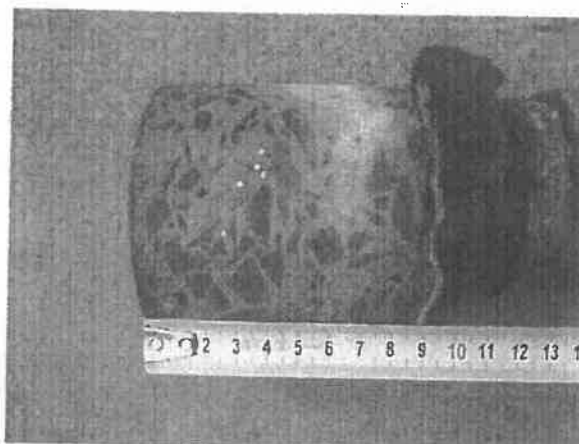
90 mm beton, který byl proveden dodatečně.

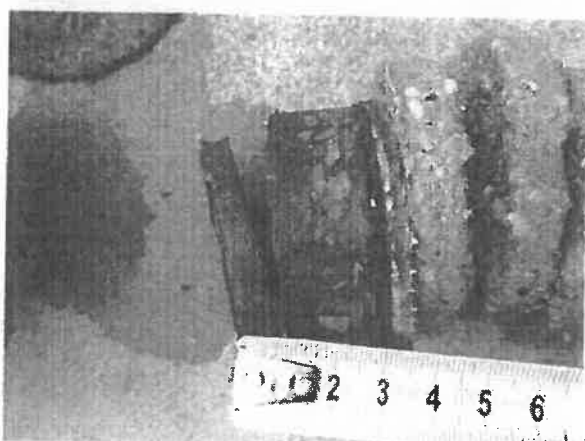
Pohled na litý asfalt včetně popisovaných izolačních vrstev.

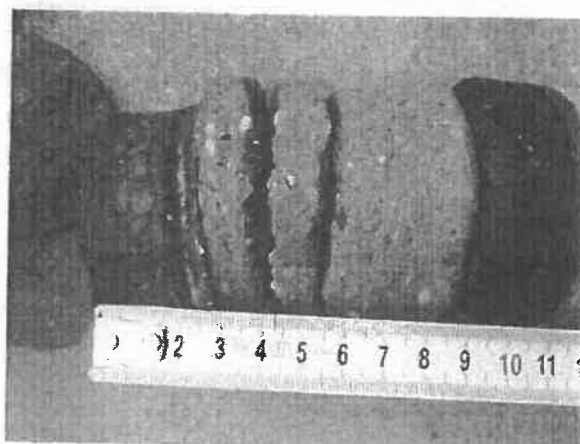
Pohled na struskobeton.

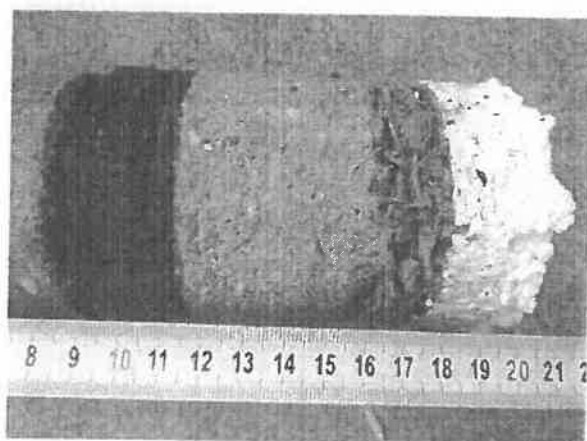
Pohled na izolační vrstvy pod struskobetonem a pohled na spádový beton, cementotřísková deska s EPS.

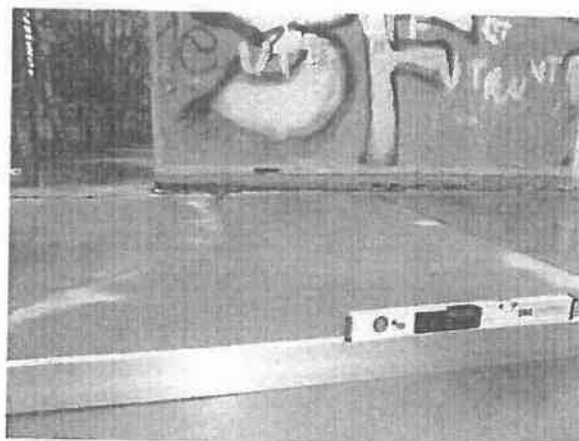
Byl měřený příčný spád konstrukce střechy, který byl v průměru naměřen $0,6^\circ$. Výpočtem pak se jedná o spád 1,3%.

Pohled na měření příčného spádu střešní konstrukce.
