Odborný stavebně technický posudek  
objektu parkovacích stání  
Parkovací objekt č.31 na ul.B.Četyny parc.č.162, LV 109,  
k.ú.Dubina u Ostravy

PROJEKTY STATIKA s.r.o.  
Pionýrů 839  
738 01 Frýdek-Místek  
IČ: 28605543, DIČ: CZ28605543  
www.projektystatika.cz

září 2019

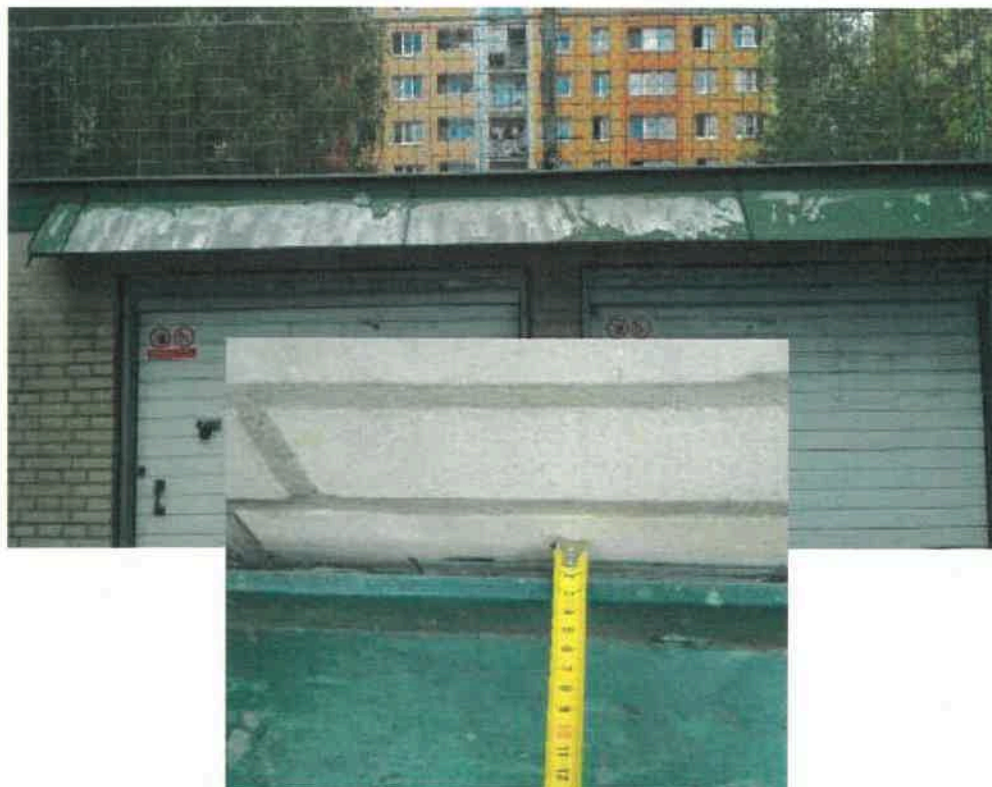
### 1.01 Poškozený nátěr na oplechování stříšky u vjezdu, odstávající lemování

Na stříšce u vjezdu do garáží je poškozený nátěr. Na plechu zatím nedochází ke korozi. Lemování stříšky odstává od stávající stěny, na kterou má přiléhat.

Opatření: Obnovit nátěr na stříšce, dokotvit klempířský výrobek tak, aby těsně přiléhal na stávající vyzdívku. Přejížděný spoj mezi stěnou a lemováním zatmelit silikonovým tmelem. Alternativa je provést demontáž stávajícího oplechování a lemování, osadit nové oplechování stříšky a nové lemování.

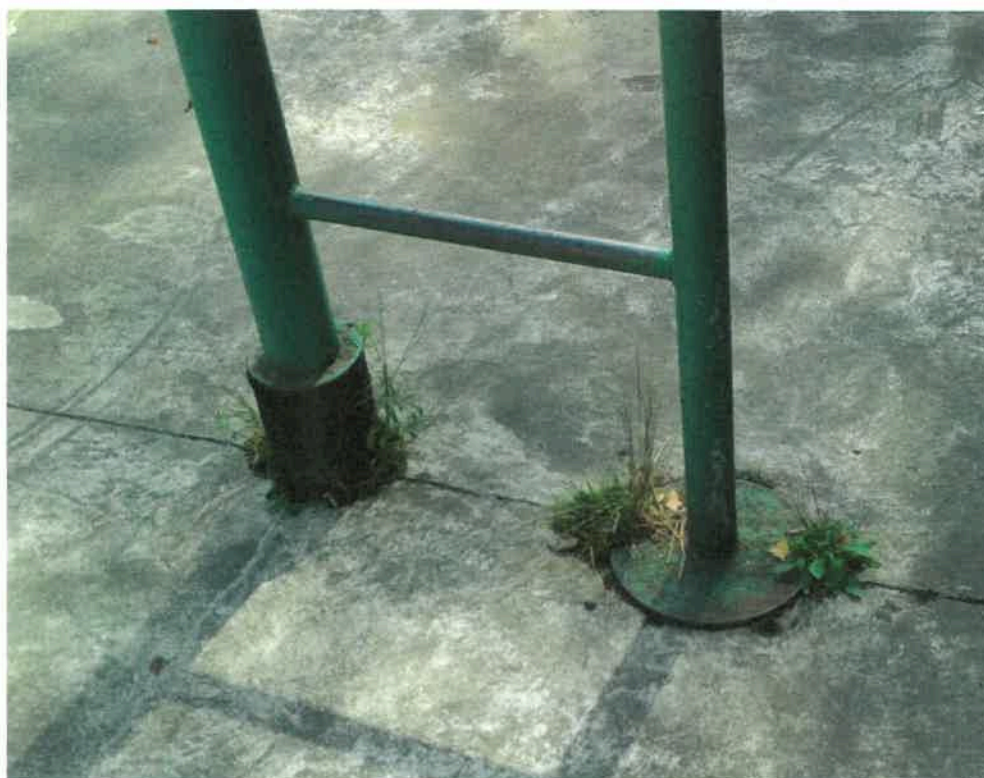
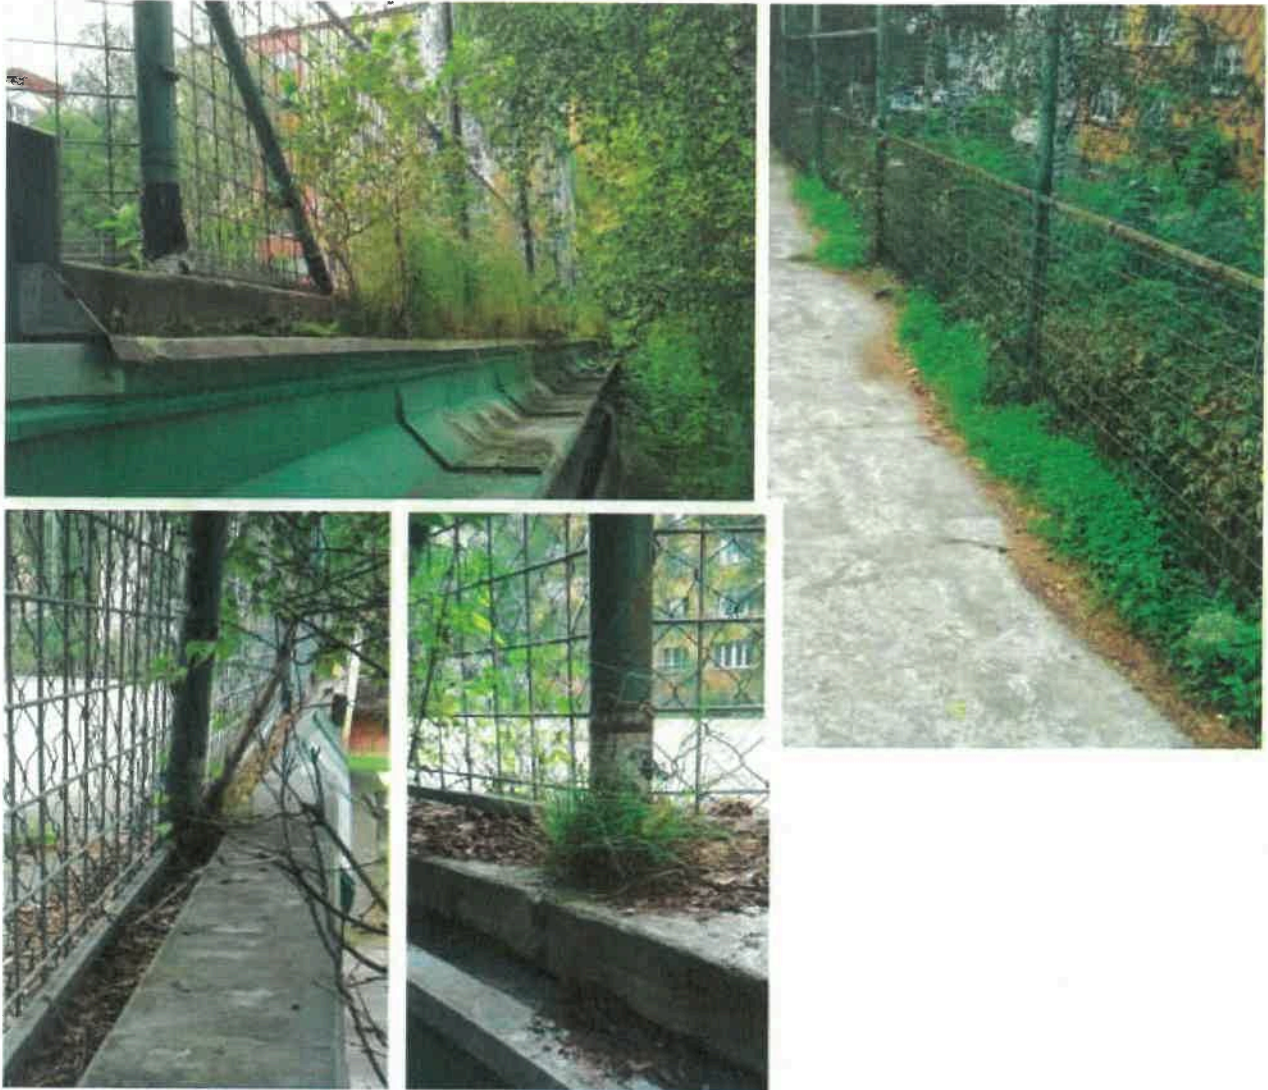
### 1.02.1 Zeleň na hřišti

Na stávající ploše jsou praskliny, ve kterých je zjištěn travní porost a stromky do výšky 1,0m. V poškozené ploše se vyskytuje vegetace. Horní vrstva není správně spádovaná. Stávající spádování není funkční a na hřišti se tvoří kaluže vody. Fotografie je v místě kotvení svislého sloupku na hřišti.

Opatření: odstranit vegetaci, trávu i stromky. Vegetaci odstranit také v pásu nejméně 1m od okraje parkovacího objektu. Odbourat popraskanou horní krycí vrstvu, která je na betonové konstrukci, provést novou hydroizolaci a nové konstrukční vrstvy. Nové konstrukční vrstvy spádovat k okrajům a řádně odvodnit.

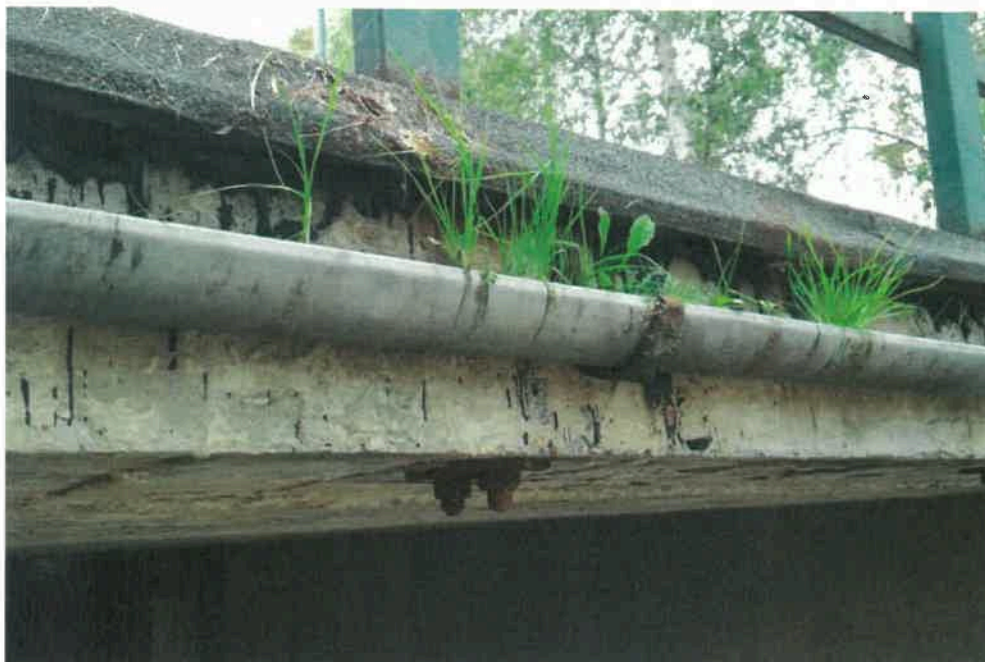
1.03 Zeleň v odvodňovacím žlabu

Ve střešním odvodňovacím žlabu pro dešťové vody je u parkovacího objektu vegetace, žlab je zanesený, žlabový hák je zkorodovaný.

Opatření: Vyčištění odvodňovacího žlabu od nánosů a vegetace, očištění žlabových háků od koroze a nový nátěr. Pokud bude po vyčištění zjištěn větší rozsah poškození než je viditelný, proběhne demontáž stávajících žlabů, včetně žlabových háků a montáž nových.

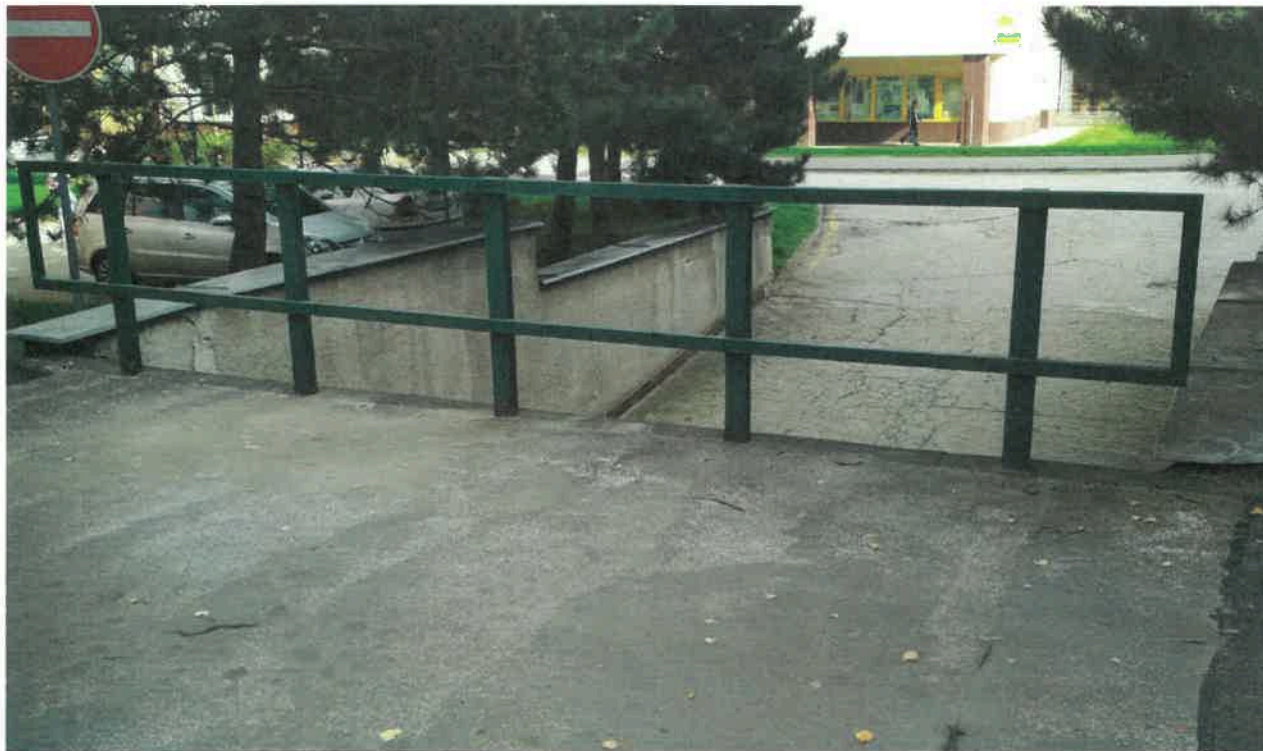
1.04 Zábradlí nad vjezdem do parkovacího objektu

Na zábradlí nad vjezdem do parkovacího objektu chybí výplň v předepsané intenzitě, mezera mezi svislými výplněmi je přípustná nejvýše o velikosti 120mm. Na zábradlí je výplň po větší vzdálenosti.

Opatření: Doplnit výplň zábradlí. Lze instalovat bezpečnostní sklo se zabroušenými rohovými a podélnými hranami, které zajistí bezpečný provoz. Alternativně je možné stávající zábradlí očistit, přivařit svislou výplň, opatřit nátěrem.

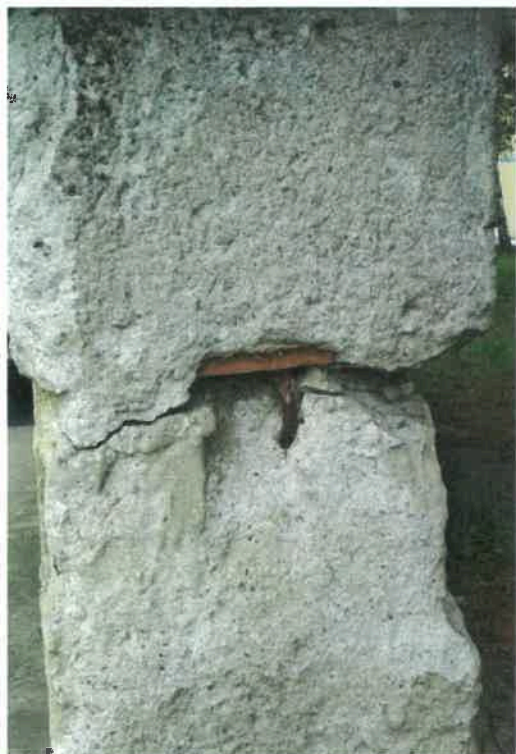
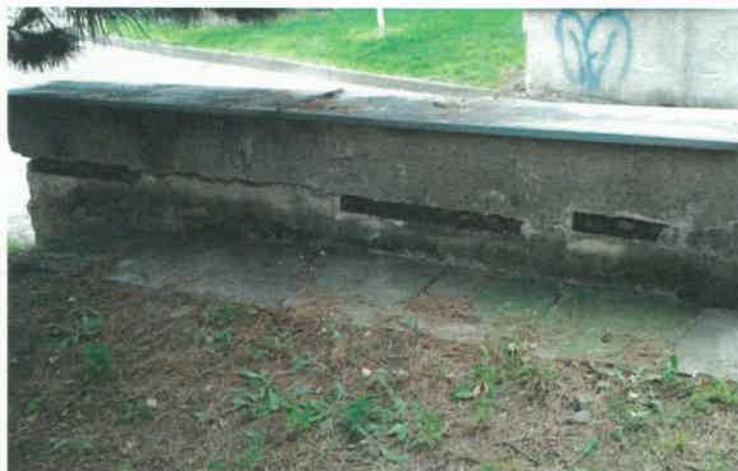
1.05 Poruchy na opěrných stěnách u příjezdu do 1.pp objektu, dřevo, kovový profil

Na opěrných stěnách u příjezdu do parkovacího objektu jsou výrazné vodorovné trhliny které probíhají po celé délce opěrné stěny na pravé i levé stěně. Trhliny jsou prokreslené na šedé břizolitové omítce přibližně v úrovni 0,30m pod horní hranou opěrné stěny. Příčinou vzniku trhliny je osazený stávající vodorovný ocelový profil v nadzemní části opěrné stěny. Na přechodu materiálu ocel a opěrná stěna je prokreslená trhlina. Porucha je na fotografii 1.05., v čele je rovněž viditelné dřevěné prkno, které je nutno odstranit.

Opatření: Odsekát omítku v pásu 10cm nad a pod trhlinou. Odpálit svislou přírubu kovového profilu. Provést stavební vysprávkou vložením perlínkové sítě, nosiče omítky s rabicovým pletivem a vyspravit břizolitovou omítku.

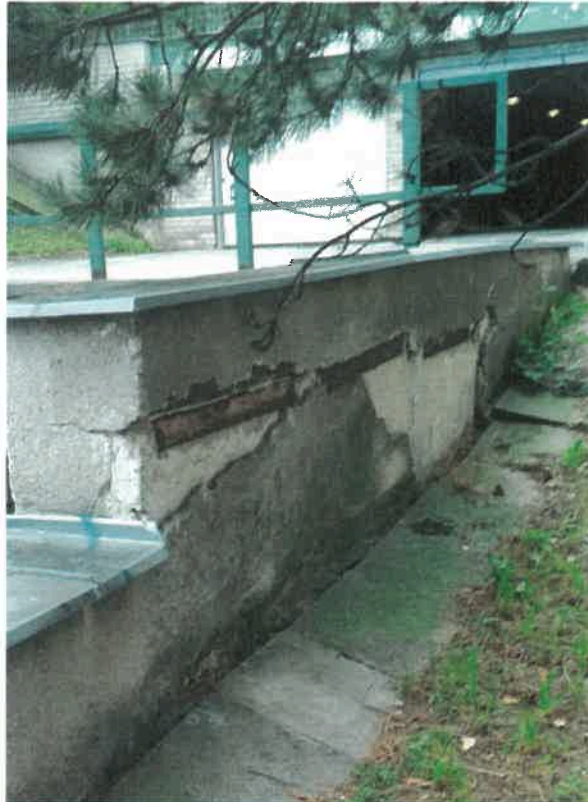
1.06 Zavlhání opěrné stěny u příjezdu

Stávající opěrná stěna je na několika místech zavlhlá vlhkostí z okolního terénu. Mezi betonovými dlaždicemi podél stěny roste zeleň.

Opatření: Odstranit zeleň, opravit betonovou dlažku.

V podzemní části opěrné zdi provést výkop do úrovně horní hrany základu na rubu opěrné stěny. Povrch opěrné stěny vyspravit a realizovat nový funkční hydroizolační systém. Na rubové straně opěrné stěny provést odvodnění, které bude napojeno na stávající systém dešťové kanalizace. V nadzemní části otlouct stávající omítku opěrné stěny a nahradit ji za sanační omítku, která je dobře prostupná parám.

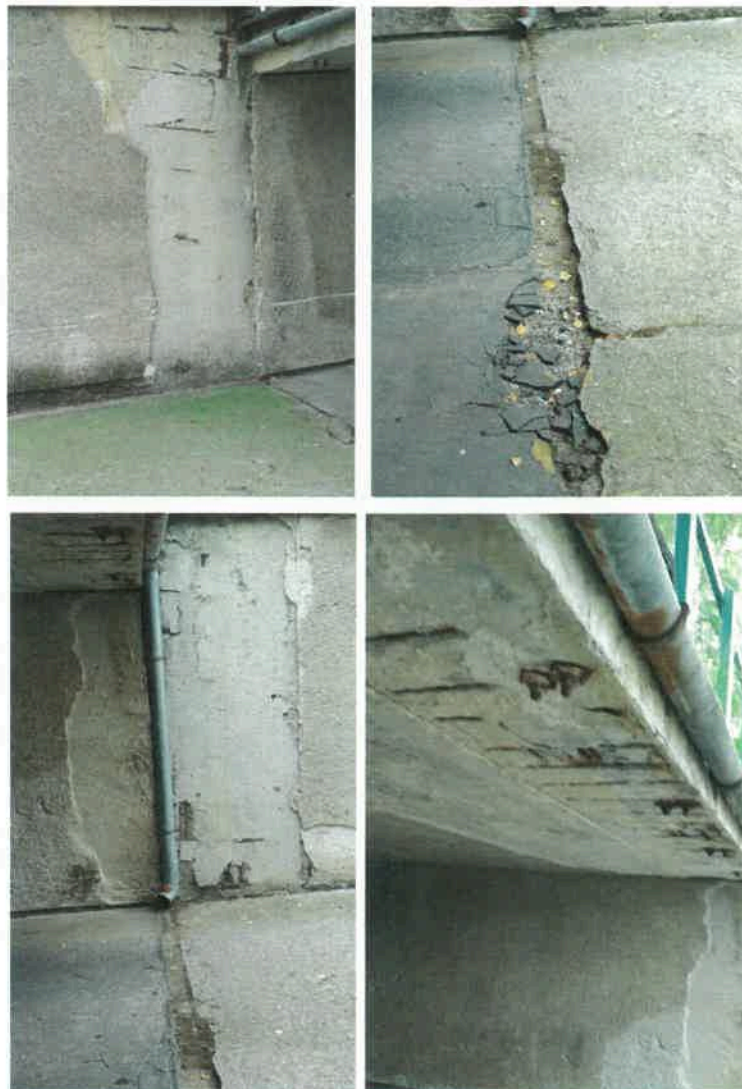
1.07 Vjezd do garáží 1.pp

U vjezdu do garáží v 1.pp je na obou opěrných stěnách na vnitřní straně (na vzduchu) přiléhající k parkovacímu objektu ve svislém pásu 0,60 až 1,0m odpadlá břizolitová omítka a je viditelná zkorodovaná výztuž bez krycí vrstvy. Koroze výztuže je viditelná také na římsce nadpraží otvoru. Dešťový svod je zaústěný volně na terén v místě vjezdu, přechod mezi betonovou deskou příjezdu a mezi podlahou parkovacího objektu je popraskaný a poškozený. V tomto místě osadit odvodňovací žlab např. typ ACO drain.

Opatření: Na opěrných stěnách odsekát okraj odpadlé omítky svisle do linie. Očistit zkorodovanou výztuž, provést ochranný antikoroziční nátěr výztuže. Provést novou omítku, která bude současně plnit ochrannou funkci krycí vrstvy pro nechráněnou výztuž.

- Odkorodovanou spodní výztuž u nadpraží otvoru doplnit, prokotvit chemickými kotvami do betonu a opatřit torkretem nebo reprofilační omítkou.
- Doplnit odvodňovací žlab v místě vjezdu do garáží v 1.pp. Přechodová část je poškozená, odlámaná, navíc v tomto místě je zaústěn dešťový svod a voda z něj není dále odvedena. V tomto místě osazení odvodňovacího žlabu typ ACO drain zajistí odvodnění. Odvodňovací systém napojit na stávající dešťovou kanalizaci.

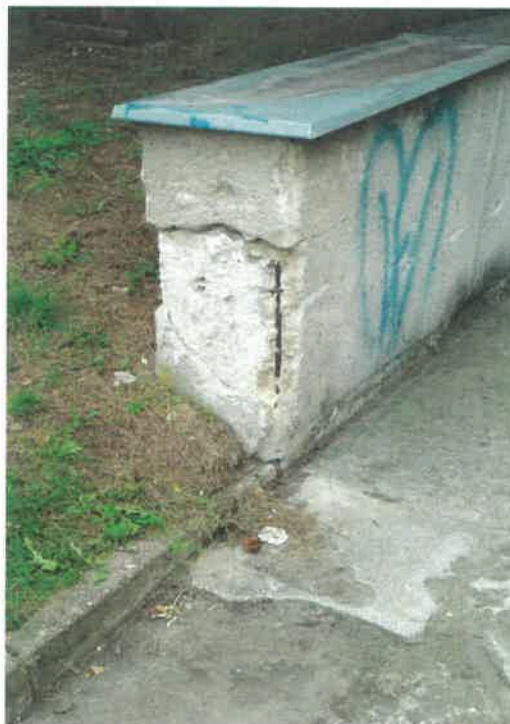
1.08 Otlučný roh na opěrné stěně  
u vjezdu do garáží

Na vjezdu do garáží je otlučení roh na opěrné stěně a je zde odkrytá výztuž s korozi. K poškození mohlo dojít po nárazu vozidla nebo samovolným odpadnutím.

Opatření: Na rohu otlouct omítku, osadit svislý rohový nerez úhelník a tento kotvit do opěrné stěny. Zkorodovanou výztuž očistit, opatřit nátěrem a ochrannou vrstvou. Nový úhelník osadit symetricky na obou stranách příjezdu.

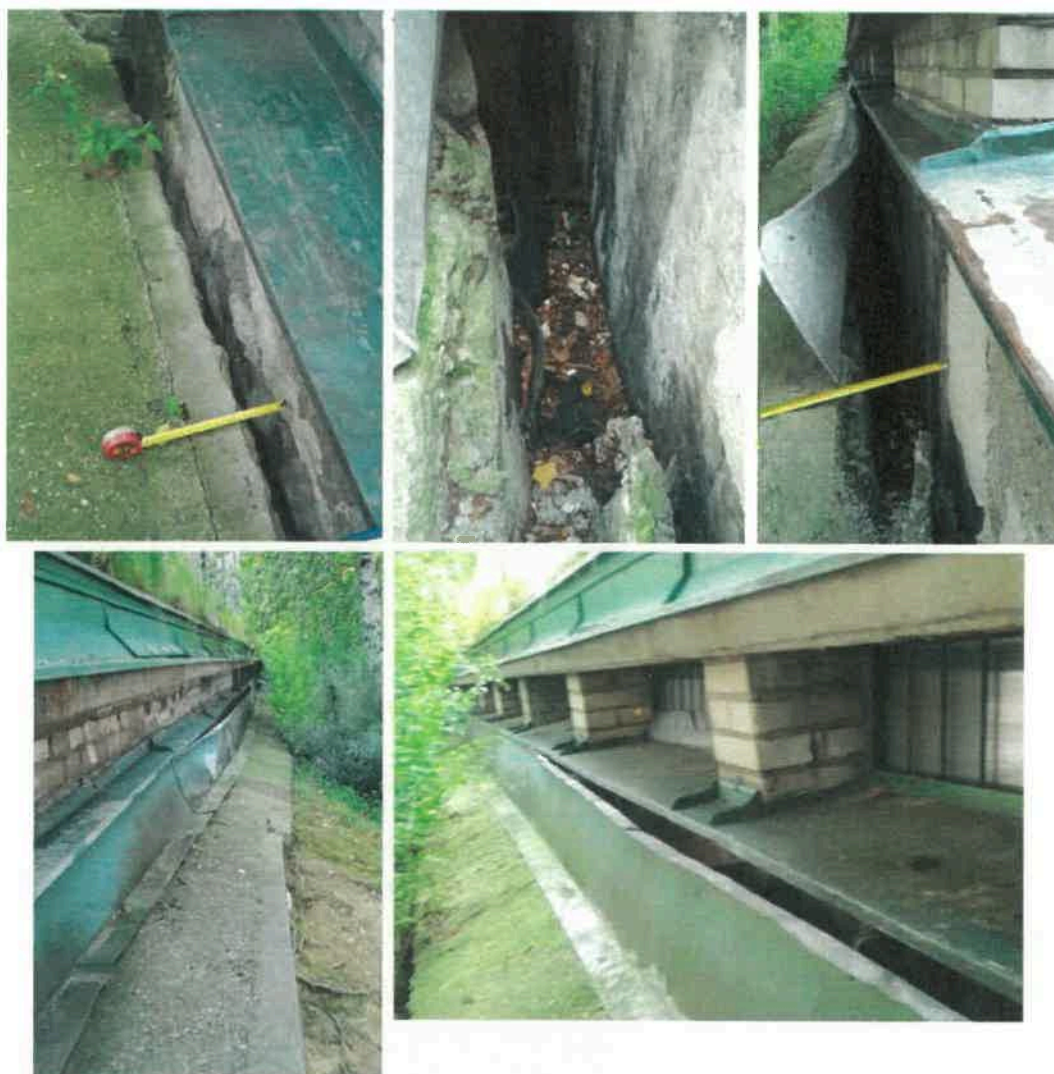
1.09 Val podél parkovacího objektu, mezera mezi stavbou a valem

Parkovací objekt má na svých podélných stranách nasypané valy přibližně 1,8-2,3m vysoké nad úroveň podlahy 1.np parkovacího objektu. V místě, kde stávající val navazuje na parkovací objekt jsou na vrcholu valu podélné betonové prahy. Mezi betonovým prahem a svislou stěnou objektu je na několika místech mezera 10cm a více široká. Do mezery je napadané listí, dále do ní zatéká voda, která následně prosakuje do parkovacího objektu. V mezeře je viditelná nopová folie, která nepřiléhá ke stěně a tedy není funkční.

Opatření: S ohledem na plánované budoucí odtěžení valu a odbourání betonového bloku na jeho vrcholu je tato připravená úprava vhodná k odstranění stávající poruchy. Bude provedeno odtěžení stávajícího valu nad úroveň podlahy 1.np a odbourání betonového prahu. Následně svislou stěnu očistit tlakovou vodou, opatřit svislou hydroizolační vrstvou, ochrannou vrstvou a svislou omítkou na perlinkovou síťku.

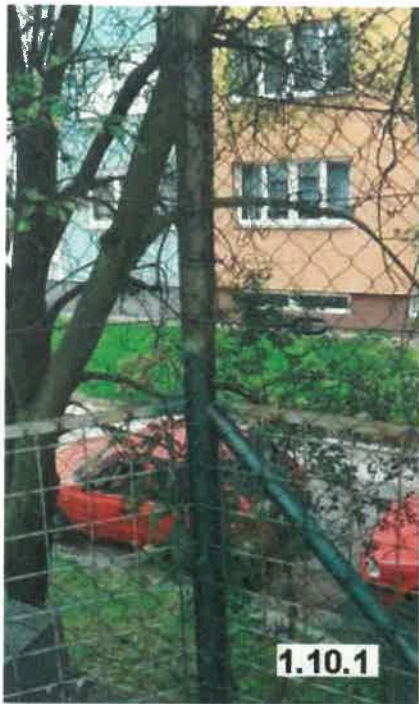
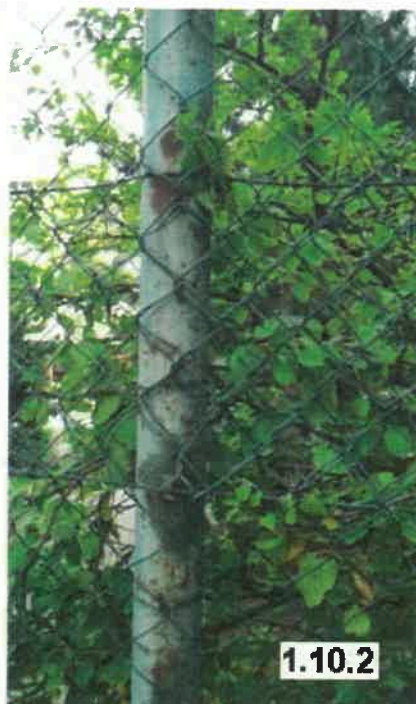
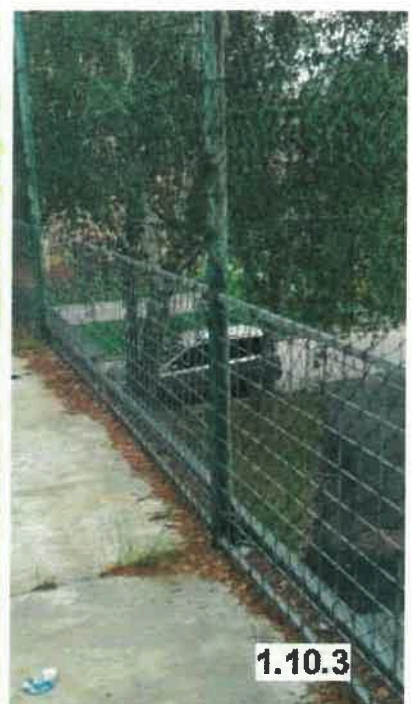
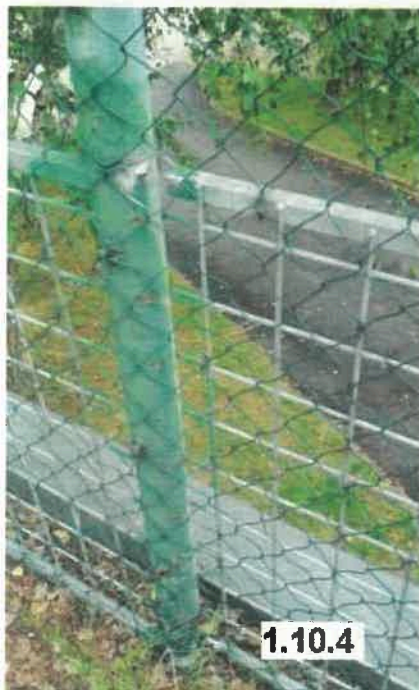
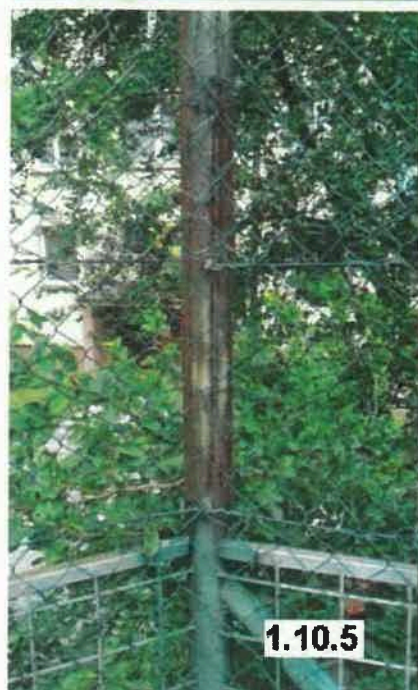
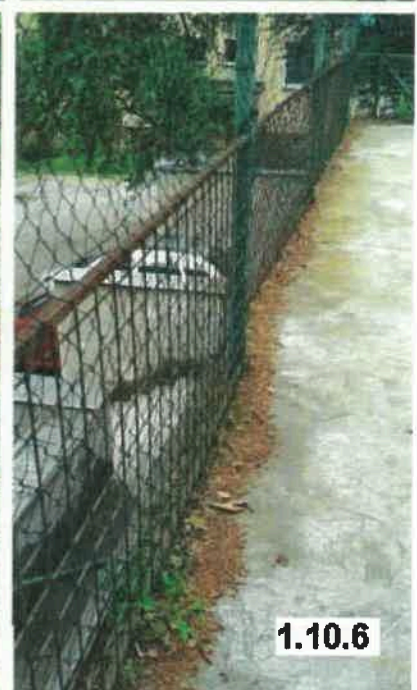
1.10 Koroze na sloupcích na hřišti, stav pletiva a zábradlí

Stav sloupků po obvodě hřiště, stav pletiva a stav zábradlí je nevyhovující. Hlavní svislé ocelové sloupky, na které je osazeno pletivo a zábradlí jsou na řadě míst zkorodované. Koroze sloupků je viditelná na všech fotografiích v příloze. Rovněž zábradlí je zkorodované na více místech /viz.foto 1.10.6/ s korozi horního madla. Bylo zjištěno odlomené horní madlo zábradlí /foto 1.10.4/. Svislé pletivo je zprohýbané na více místech, rovněž je místně poškozené. Zábradlí není ve vodorovném směru dostatečně pevné.

Opatření: Nápravu lze realizovat ve dvou krocích. V prvním kroku provést nejnnutnější vyspravení poškozeného zábradlí, sloupků a pletiva. Očistit místa poškozená korozi, obnovit

nátěry. Opravit poškozené výplně a utržené části spojů zábradlí provést znovu. Pokud to lze s ohledem na financování úprav, je vhodnější sloupky, zábradlí, výplň i pletivo demontovat v celém rozsahu a provést nové.

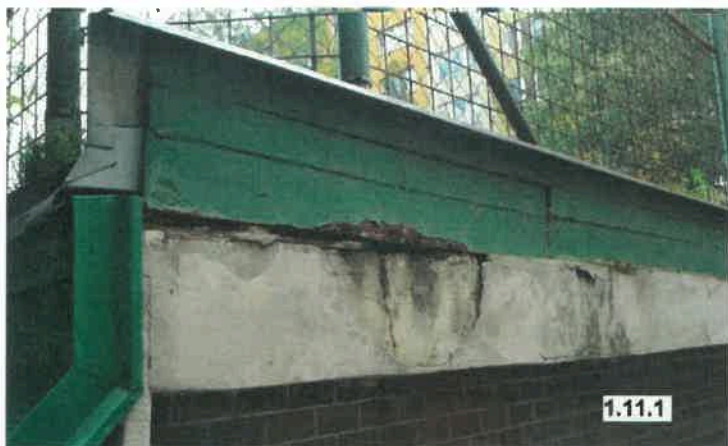
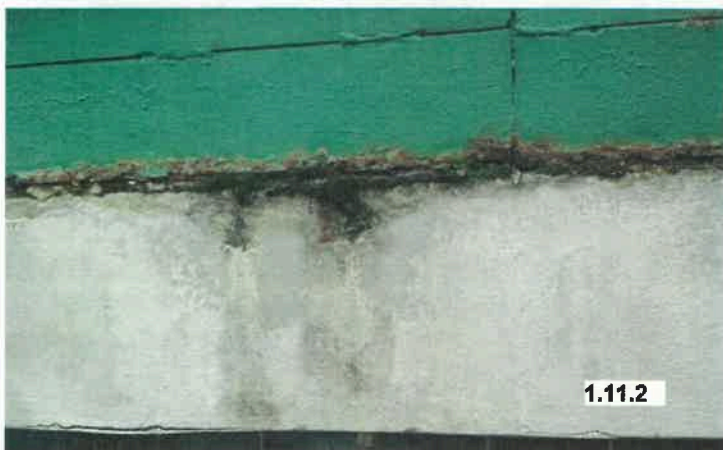
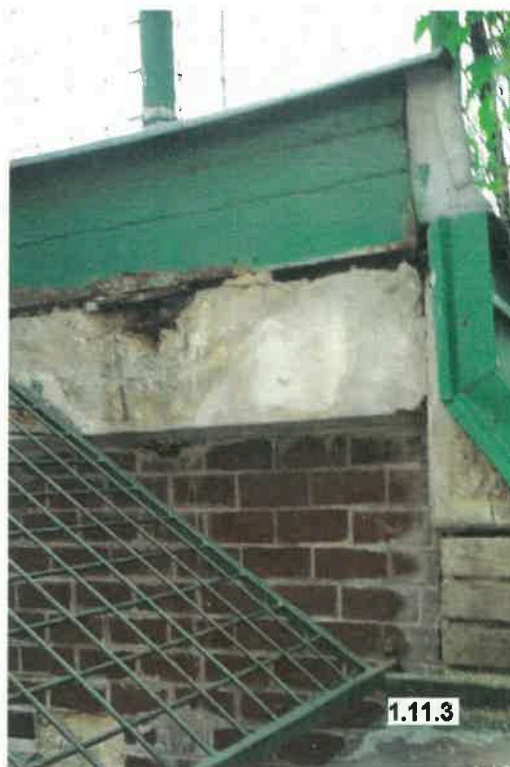
1.11 Koroze na svislém ukončovacím plechu na kratším okraji hřiště

Na horním hřišti na nejvyšším stropu je na kratších okrajích hřiště nahoře osazený svislý ukončovací plech výšky přibližně 0,35m. Na přechodu plechu a betonové desky je na několika místech koroze. Ve stejné části na několika místech došlo k odpadnutí krycí vrstvy železobetonové desky a k odpadnutí omítky. /foto 1.11.1/ Je doložen úsek, ve kterém je v této přechodové části mech. /foto 1.11.2./ V jednom místě je dokumentovaná odpadlá krycí vrstva výztuže v místě kotvení horního ocelového svislého sloupku /foto 1.11.3/ Kaverna má velikost 200x 150mm (šířka x výška) a je hluboká 90mm. Porucha 1.11.3 ohrožuje bezpečnost provozu.

Opatření: Svislé lemovací plechy očistit, natřít. Ve zbylých místech očistit korozi z kovových profilů a opatřit je dvouvrstvým protikorozním nátěrem. Části s odpadlou omítkou případně s korozi výztuže očistit, zbavit rzi, zbytků nečistot, výztuž natřít antikorozním nátěrem. Po ošetření kovových částí proti korozi budou dovnitř do kaverny osazeny kotevní trny, provedena penetrace podkladu, adhezní můstek a bude dobetonovaná kaverna. Kotvení v kaverně je určeno k provázání dobetonávky se stávajícím betonem.

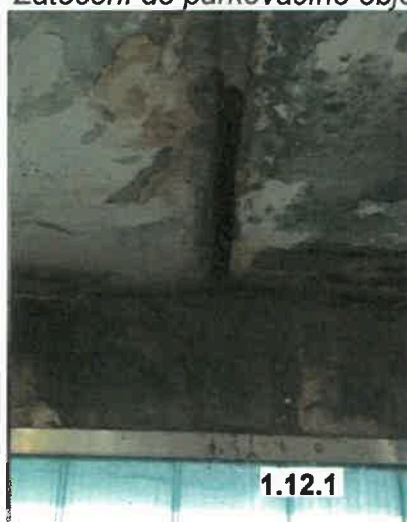
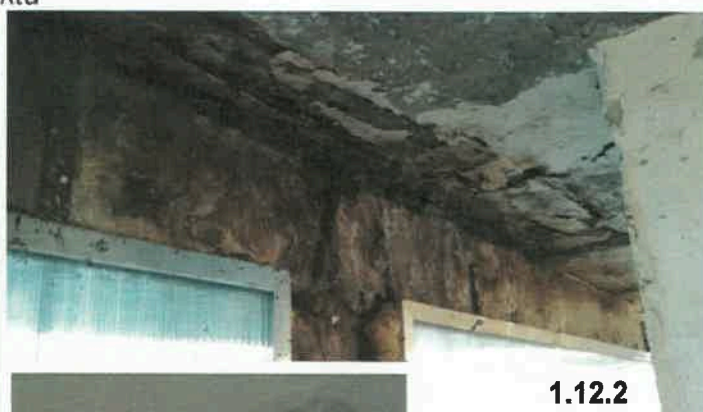
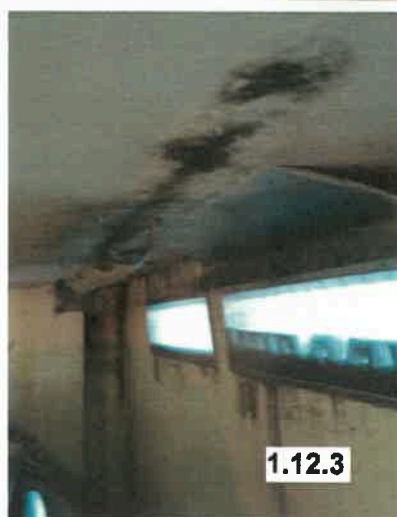
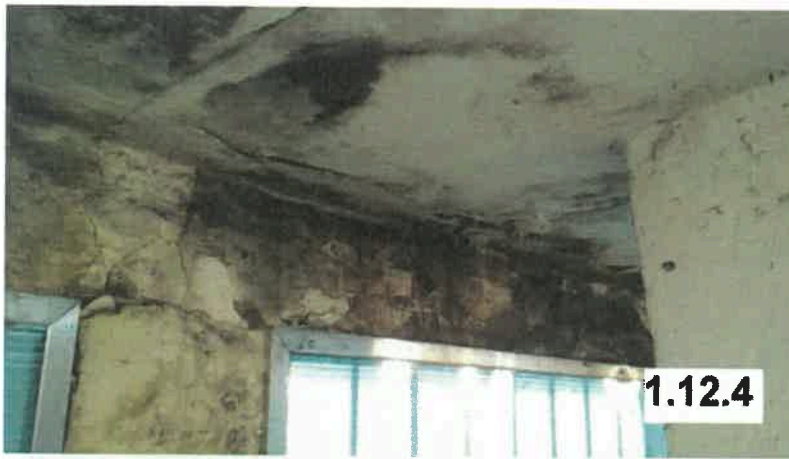
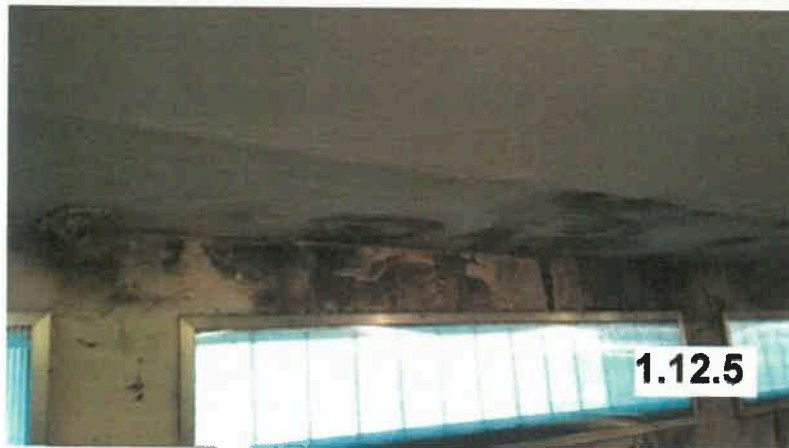
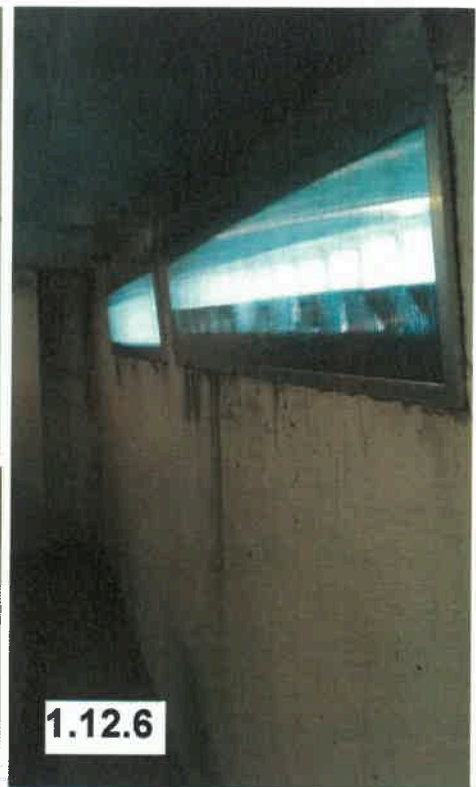
1.12 Zatečení do parkovacího objektu

Místní zatečení na vnitřní líc stěny, na stropě. Po místním zatečení na stěně je v místě stání 13-24 poškozený vnitřní povrch stěny nejvíce na stropě. Příčinou zatékání jsou závady v hydroizolaci stěny, spára mezi zdívkou a okolním terénem a vady v odvádění dešťové vody. Na obrázku 1.12.1 je spára ve stropu, přes kterou se do objektu dostává vlhkost. Na obr.1.12.2 je zavlhlá stěna a rovněž strop, omítky stěny i stropu je ztmavlá, poškozená plísní a místy odpadlá. Na obr.1.12.3 je zavlhnutí stropu a jeho provizorní zakrytí. Prostory v 1.NP parkovacího objektu mají omezenou výměnu vzduchu a větrání. Otvory původně určené k větrání jsou uzavřeny polykarbonátem. Na obr. 1.12.4, 1.12.5 je viditelný rozsah zatečení na stěnách a na stropu. Na obr. 1.12.6 je viditelná změna svislosti polykarbonátové výplně ve vztahu ke stěně.

Svislost stěny byla ověřena měřením, byla měřena vzdálenost mezi stěnou a sloupem na třech místech. Pod stropem, ve středu výšky a u podlahy. Betonový sloup se předpokládá svislý. Měření v ose 13 jsou 390-410-405mm, osa 15: 390-400-400, osa 17 s rozšířením stěny 320-330-340, osa 21: 370-395-392, osa 5: 395-405-405mm. Z provedeného měření vyplývá, že vnější stěna má ve vztahu k vnitřnímu sloupu "lahvovitý" tvar, tj. v horní části u stropu se přibližně o 10-20mm přiklání směrem ke sloupu. Ve střední části a v patě je stěna již převážně svisle. Svislost a stabilitu stěny, včetně kontroly jejího uložení je předepsáno ověřit po odtěžení vnějšího valu. Po odtěžení valu na vnější straně bude stěna dobře viditelná na její vnější straně a bude možné zkontrolovat její stav v části, která je nyní podzemní. Náklon stěny, který je viditelný na výplních otvorů nebyl měřením potvrzen. Jedná se částečně o optické zkreslení vzhledu, které je ovlivněno křivě osazenými výplněmi otvorů.

Opatření : Oprava odvodnění, oprava hydroizolace na vnější straně stěny. Hydroizolace stěny v 1.PP bude provedena po výkopu na vnější straně do předpokládané hloubky 2,5m. Hloubka uvažovaná na výkop pro hydroizolaci předpokládá, že tato činnost bude provedena po předchozím odtěžení valů po obvodu parkovacího objektu. Dále je nezbytné zvýšit intenzitu provětrávání vnitřních prostor. Zlepšit provětrávání prostor - v 1.NP otevřít nejméně čtyři stávající otvory zhruba ve vzdálenosti 8m od každého rohu v půdorysu. Po zajištění

kontinuální výměny vzduchu dojde k lepšímu odvádění vlhkého vzduchu z vnitřních prostor.

Na vnitřní straně nově otevřených otvorů instalovat síť proti hmyzu.

Poškozený vnitřní povrch otlouct na podklad, očistit a zbavit nečistot a plísní. Po očištění omítky ověřit pevnost zdiva. Pokud bude pevnost zdiva vyhovující, bude provedeno vyspárování a omítka. V případě, že pevnost zdiva bude významně snižena, je nutno posoudit jeho stržení a nové vyzdění. Odhad plochy pro vyspravení povrchu zdiva a stropu je  $1,5 \times 38 + 1,0 \times 38 = 114 \text{m}^2$ .

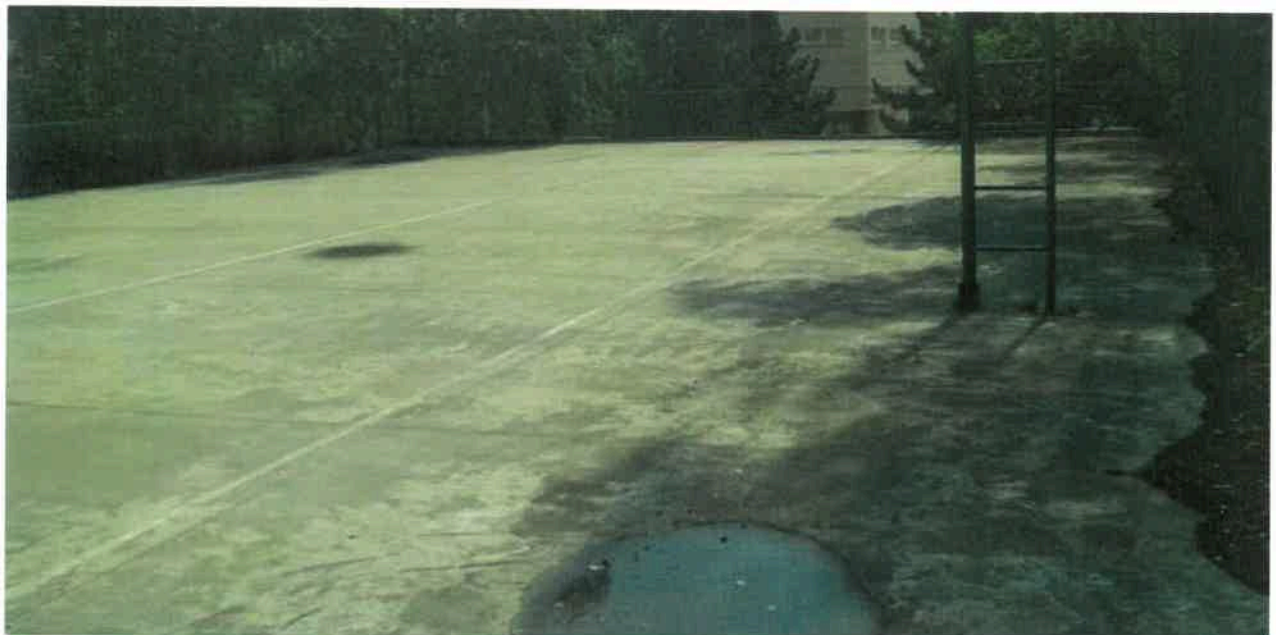
### 1.13 Nefunkční spádování hřiště

Povrch hřiště je na více místech nesprávně spádovaný a na hřišti se tvoří kaluže s vodou. Shromážděná voda je zdrojem dalších poruch v parkovacím objektu.

Opatření: V rámci rekonstrukce hřiště je navrženo ve všech alternativách odbourání horní spádové betonové vrstvy, provedení nové spádové vrstvy a provedení nové hydroizolace. Nová spádová vrstva a nová hydroizolace jsou opatření, která stávající poruchu zcela odstraní.

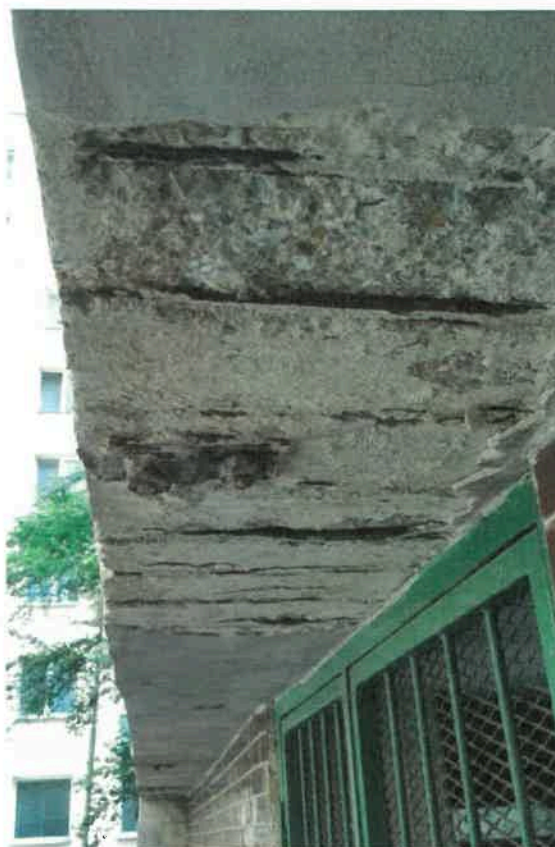
*1.14 Korozí výztuže na okraji železobetonového stropu*

Na konzolově vyložené římsce na spodním okraji železobetonového stropu je odpadlá krycí vrstva výztuže v pásu širokém přibližně 0,5m v délce zhruba 3m. Je viditelná odpadlá krycí vrstva dolní výztuže a výztuž je také zkorodovaná.

Opatření: Odsekat omítku a povrchovou vrstvu v místě poruch na pevný podklad.

Poškozenou výztuž na spodním líci žb desky očistit od koroze, provést ochranný nátěr očištěné dolní výztuže. Zkorodovanou spodní výztuž doplnit výztuží stejného profilu, prokotvit chemickými kotvami do betonu a opatřit reprofilační omítkou.

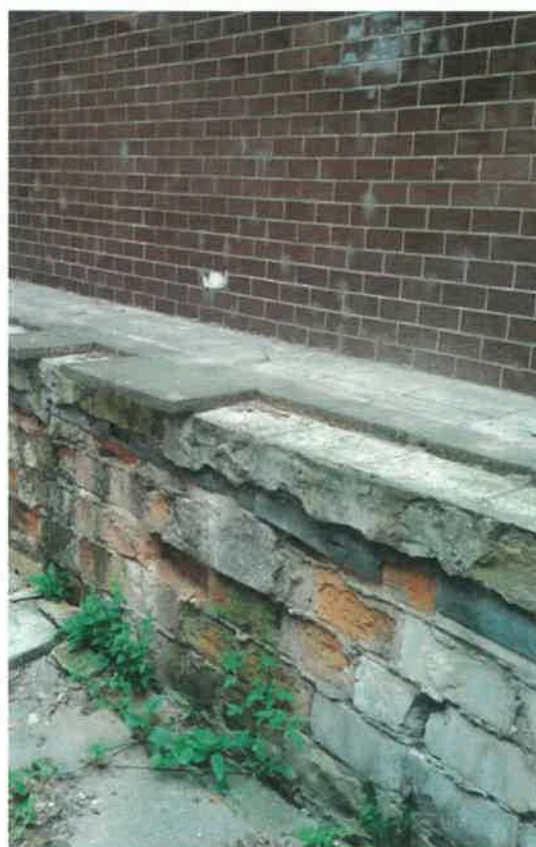
*1.15 Poškozená přizdívka u zadní stěny  
parkovacího objektu*

U zadního vstupu je poškozené cihelné zdivo přízdívky. Zdivo má opadlou omítku a je na povrchu rozpadlé, malta ve spojích je vydrolená. V napojení na terén roste tráva. Na zdivu je plíseň a zbytky mechu.

Opatření: Zdivo na povrchu osekát od rozpadlých částí, na povrchu zbavit nečistot a úlomků. Ze zdiva odstranit plíseň a zbytky mechu. Odstranit zeleň, která je na stávajícím terénu. Provést opravu zpevněné plochy v šířce 1 metr poté, co bude dokončena oprava svislé hydroizolace. Dále vyspravit osekané zdivo a povrch zdiva upravit s omítkou. Předpokládaný rozsah opravy zdiva je  $9 \times 0,80\text{m} = 7,2\text{m}^2$ .

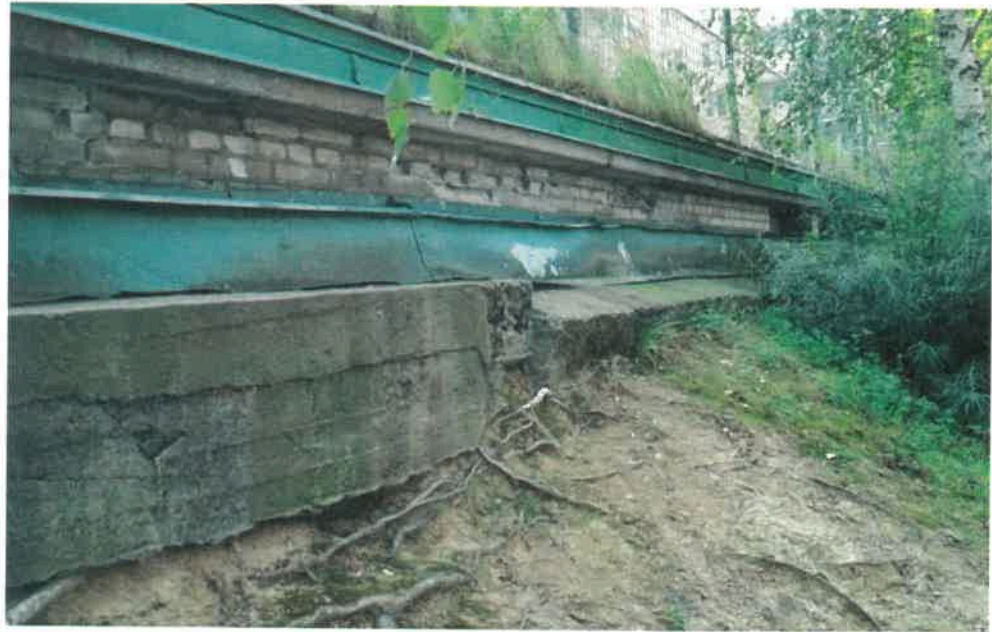
1.16 Poškozená boční obezdívka z bílých cihel na vnějším líci

Zdivo obezdívky na vnějším líci parkovacího objektu je poškozené. Malta je vydrolená, povrch je vydrolený. Vyzdívka je z režného zdiva bez omítky. Současně investor připravuje odtěžit stávající boční valy na úroveň stávající podlahy 1.np, která zhruba odpovídá výšce okolních zpevněných ploch. Po odtěžení násypových valů bude stav stávající venkovní obezdívky znovu posouzen na základě prohlídky. Bude ověřen stav zdiva, jeho vhodnost a způsobilost pro další využití.

Opatření: Zdivo bude vyčistit, vyspravit, vydrolené spáry vyplnit cementovou maltou. Místa s vypadlým zdivem vysekat a dozdít. Povrch zdiva očistit tlakovou vodou, zbavit nesoudržných částí, úlomků a kousků malty. Po vyschnutí provést protiplísňovou impregnaci a protiplísňový nátěr. Provést novou omítku s přísadou proti výskytu plísní. Odhad plochy pro opravu zdiva a omítku je  $2 \times 28 \times 1,0 = 56\text{m}^2$ .

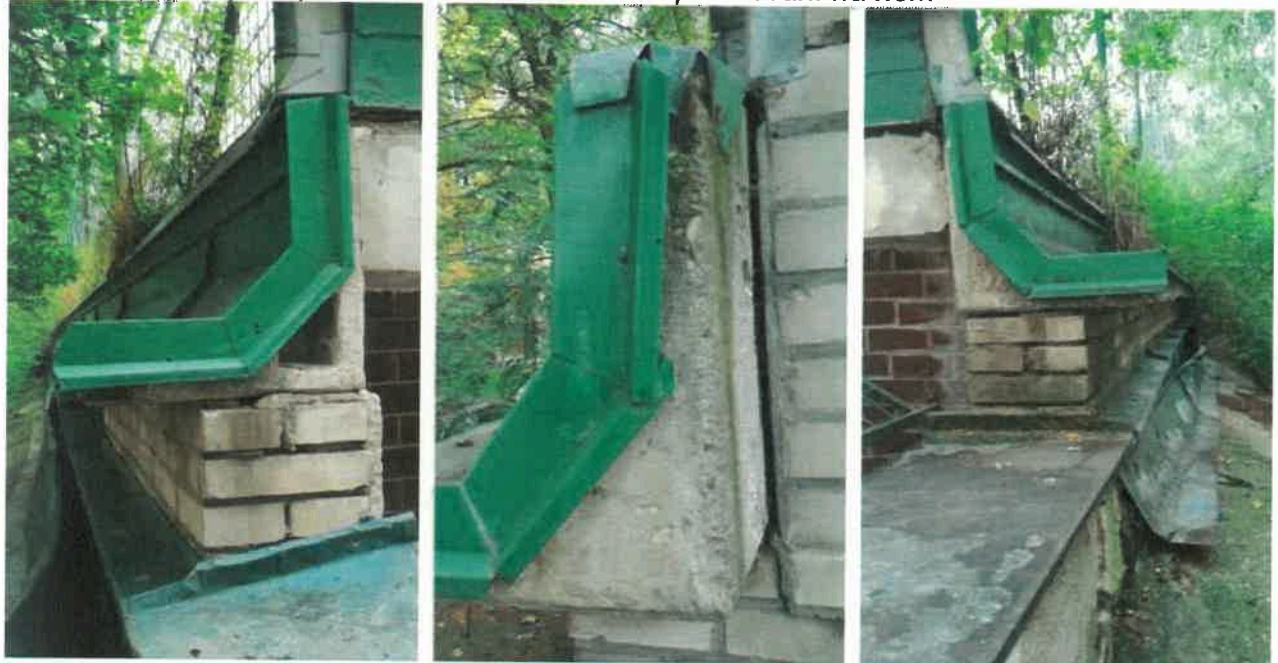
1.17 Trhlina a spára podél betonového žlabu a oplechování na něm

V místě odvodňovacího betonového žlabu jsou mezi žlabem a zdivem pod ním, stejně jako mezi žlabem a boční betonovou deskou, je podélná spára o velikosti 10-20mm. Na betonovém žlabu s průřezem L je osazený klempířský výrobek, lemování.

Opatření: Betonový žlab včetně klempířského výrobku demontovat. Odvodňovací žlab řešit klempířským výrobkem kotveným zboku do betonové desky.

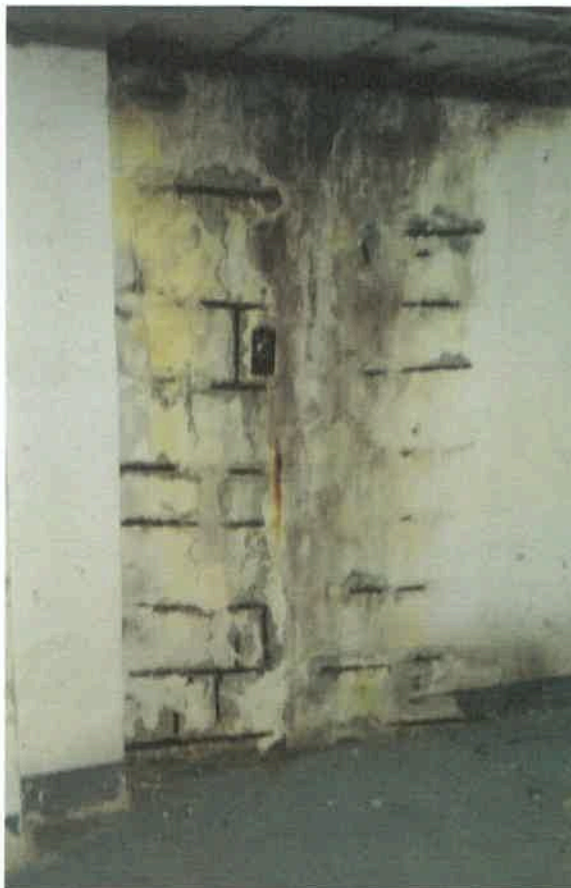
1.18 Zatečení u vstupu do 1.PP

Při prohlídce stavby bylo zjištěno zatečení do vnitřních prostor v 1.PP. Do objektu se dostává převážně dešťová voda, která po srážkách proteče přes stávající konstrukce a dostane se do vnitřních prostor. Ve vnitřních prostorech se voda projevuje vytvořením kaluží na podlaze a zavlháním stěn. Příčinou zatékání je vadná vnější hydroizolace svislé stěny, vadná hydroizolace stropu a nedostatečné nebo nefunkční odvodnění ploch přiléhajících objektu.

Výztuž stěny je zkorodovaná, je odpadlá krycí vrstva.

V rozsahu poškozené výztuže stěny osekát omítku a povrchovou vrstvu na pevný podklad. Poškozenou výztuž na vnitřním líci žb desky očistit od koroze, provést ochranný nátěr očištěné výztuže. Zkorodovanou výztuž doplnit výztuží stejného profilu, vložit do drážek, kotvit chemickými kotvami do betonu, opatřit reprofilační omítkou.

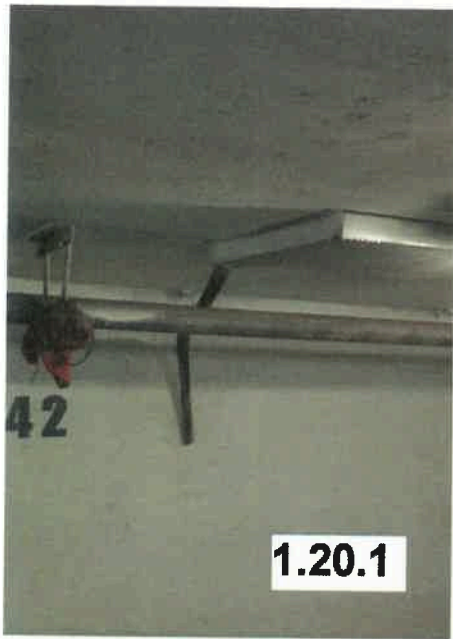
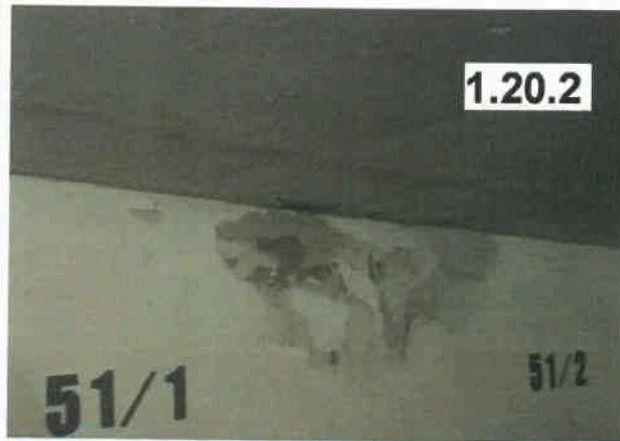
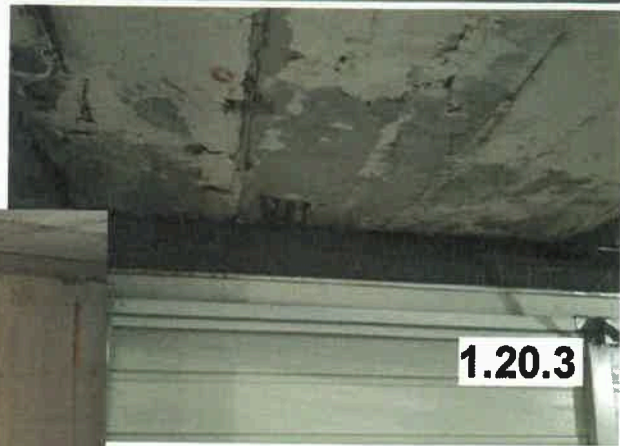
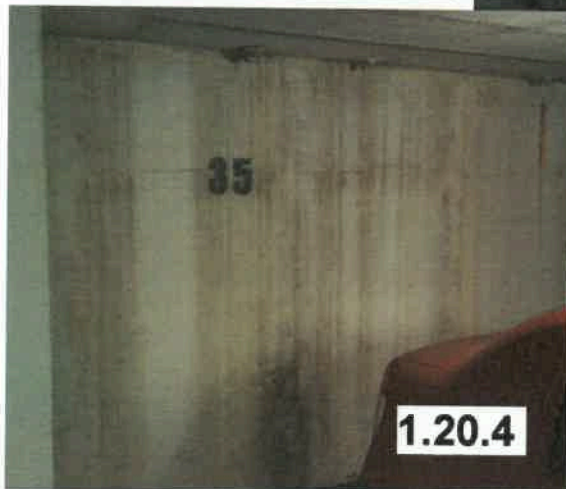
1.20 Zatečení v 1.PP

Na obr.1.20.1 je v místě stání 42 plechová nádrž, která zachycuje vodu proteklou z 1.np. Příčinou zatékání v tomto místě je celkově poškozená hydroizolace v objektu a zatékání do 1.np. Dešťová voda následně vytváří kaluže a protéká do 1.pp. V 1.np jsou ve stejném místě také zátoky.

Vnitřní stěna je u stání č.35 poškozená v celé ploše zatečením (obr.1.20.4). Porucha se projevuje vlhkým povrchem a mapami na malbě. Zavlhání stěny je viditelné rovněž na obr. 1.20.2. Příčinou zatékání je nefunkční hydroizolace svislé stěny u stání 51, v místě poruchy a dále poruchy v odvádění dešťových vod z valu a z hřiště.

Porucha na obrázku 1.20.3 dokumentuje korozi výztuže u nadpraží v místě vjezdu do 1.pp objektu. Výztuž má poškozenou krycí vrstvu, povrch betonu je poškozený, místy je odpadlá krycí vrstva.

Poškozenou výztuž na spodním líci žb desky očistit od koroze, provést ochranný nátěr očištěné dolní výztuže. Zkorodovanou spodní výztuž doplnit výztuží stejného profilu, prokotvit chemickými kotvami do betonu do drážek a opatřit reprofilační omítkou.
