## Závěrečný posudek

**při revitalizaci objektu - Mjr. Nováka 1455/34, 700 30, Ostrava Hrabůvka,  
z hlediska výskytu zvláště chráněných druhů živočichů**

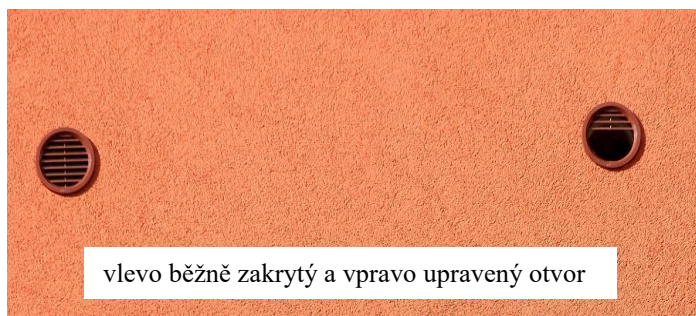
vlevo běžně zakrytý a vpravo upravený otvor

**a) budou odstraněny všechny překážky v chodbě za otvorem, jsou-li v chodbě nějaké – např. vrtákem s velkým průměrem.** V tepelně izolačním materiálu budou ponechány otvory navazující na původní ventilační průduchy (navazovat musí především ve své spodní části). Otvor vytvořený v tepelně izolačním materiálu bude vyložen novodurovou trubicou se zdrsňeným povrchem ve své spodní části - zdrsňení trubky je vhodné provést ocelovým kartáčem nebo potřením vrstvou stavebního lepidla. Průměr trubky musí být minimálně tak velký, jako je stávající průměr ventilačních otvorů. Vzhledem k tomu, že většinou jde o průměr poměrně malý, je nezbytné, aby vnější konec trubky byl osazen standardní plastovou koncovkou, která bude mít vylámanou nejméně polovinu lamel nebo všechny lamely tak, aby vznikl otvor **minimálně tak velký, jako je stávající průměr ventilačních otvorů (nejlépe VxŠ minimálně 50×70 mm)**. Ostré hrany po vylámaných lamelách je nezbytné zbrousit, aby se předešlo poranění ptáků.

**b)** v případě malých ventilačních otvorů je opět nezbytné odstranit všechny překážky v chodbě za otvorem, a dále je možné vytvořit větší otvor v tepelně izolačním materiálu a vyložit ho novodurovou trubicou o větším průměru, než je stávající průměr ventilačního otvoru, přičemž novodurová trubka musí navazovat na původní ventilační otvor především ve své spodní části (viz foto). Trubicu je opět nezbytné zdrsňit ocelovým kartáčem nebo potřením vrstvou stavebního lepidla. Vnější konec trubky se následně osadí standardní plastovou koncovkou, která bude mít vylámané spodní lamely tak, aby vznikl otvor o rozměrech (VxŠ) **minimálně 50×70 mm**

(viz foto). Doporučuji vylámat nejméně celou spodní polovinu lamel, aby se předešlo zachycení ptáků při opuštění otvoru, jelikož rorýsi mají velmi dlouhá křídla a často opouštějí větrací otvor vycouváním. Ostré hrany po vylámaných lamelách je opět nezbytné zbrousit, aby se předešlo poranění ptáků.

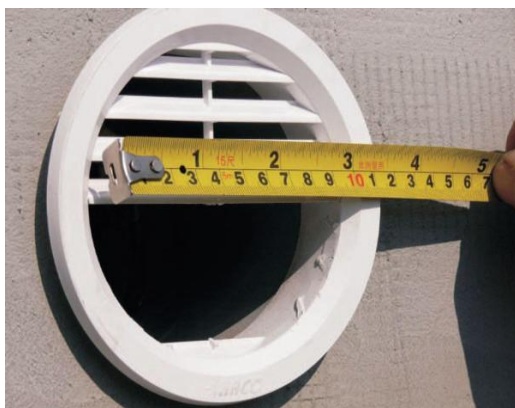
správně vylámané lamely plastové koncovky

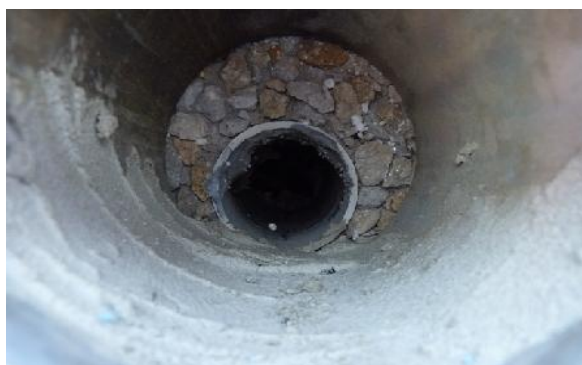
správná návaznost trubky v zateplovacím materiálu na původní větrací otvor, vymazání trubky stavebním lepidlem

Vzhledem k tomu, že mnoho otvorů se jeví jako ucpaných stavebním či jiným materiálem, apeluji na jejich správné vyčištění, vyvrtání tak, aby byly pro hnízdění vhodné. Minimální rozměr chodby za otvorem je 50x50 mm (VxŠ). Jakýkoliv větší rozměr je samozřejmě vhodnější, aby se mláďata s rodiči mohli v chodbě pohybovat, otáčet. Minimální hloubka stávající chodby bez izolačního materiálu a svrchních vrstev je 150 mm.

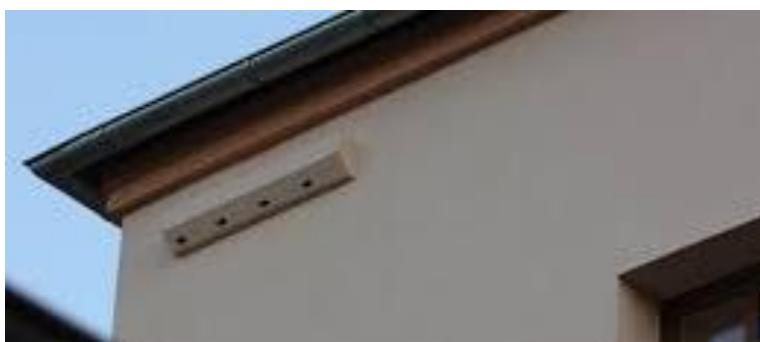
Obr. hnízdni budka pro rorýsi čtyřkomorová, umístěná na fasádu

či šterbiny, u kterých by bylo možné předpokládat jejich osídlení netopýry či jinými ptáky. U této budovy **doporučuji uzavřít všechny ventilační otvory na severní, jižní a i na západní straně budovy** (je obsazen pouze jediný otvor na západní straně - druhý zleva). Mohou být zcela zrušeny. Namísto zrušených ventilačních otvorů, které se stejně jeví jako pro rorýse nevhodné, a pozorováním nebylo zjištěno jejich osídlení (až na jediný), **doporučuji instalovat na severní stranu budovy, do podstřeší** dvě hnízdni budky tří nebo čtyřkomorové umístěné buď do zateplovacího materiálu, nebo na fasádu – viz foto. Nebude-li možné instalovat hnízdni budky na severní stranu budovy, je možné je instalovat na západní stranu, nejlépe mimo okna do podstřeší. Hnízdni budky pro rorýse jsou bezúdržbové. **Na východní straně budovy doporučuji všechny otvory zpřístupnit a upravit pro hnízdění rorýsů.** Je nezbytné ucpané díry před úpravami nejprve vyčistit, provrtat nanesený stavební materiál. Na jižní stranu doporučuji instalovat dvě budky pro netopýry zabudované do izolačního materiálu – viz foto. Instalace je vhodná ve výšce nejméně 5-6 metrů. Budky jsou bezúdržbové, nedochází ke znečištění fasády.

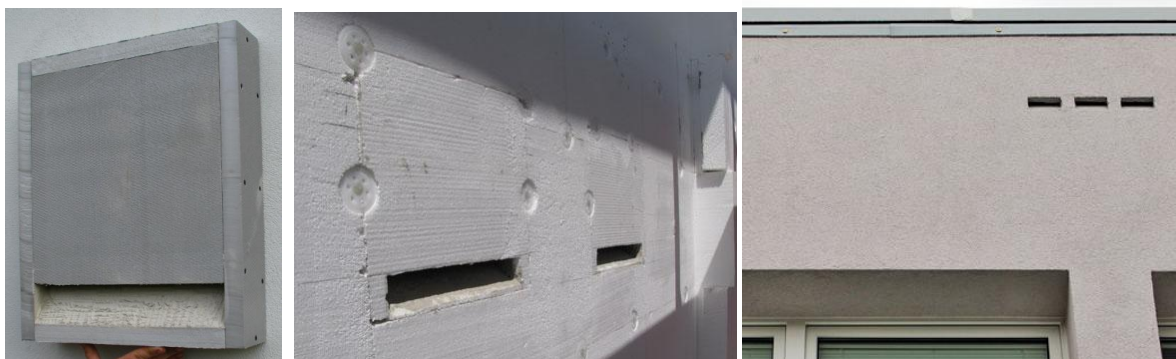
Obr. budka pro netopýry do izolačního materiálu, ukázka instalace, ukázka hotové fasády se zabudovanou budkou

omezení, i přesto však doporučuji instalaci jednosměrných uzávěr u všech potenciálních úkrytů, neboť kontroly před zahájením revitalizačních prací nemusí vždy a stoprocentně přítomnost netopýrů odhalit. Vzhledem k velkému počtu potenciálních úkrytů na objektu je vhodné tyto alespoň částečně či zcela zachovat (platí pro ventilační otvory v atice), případně jejich uzavření kompenzovat instalací speciálních netopýřích budek.

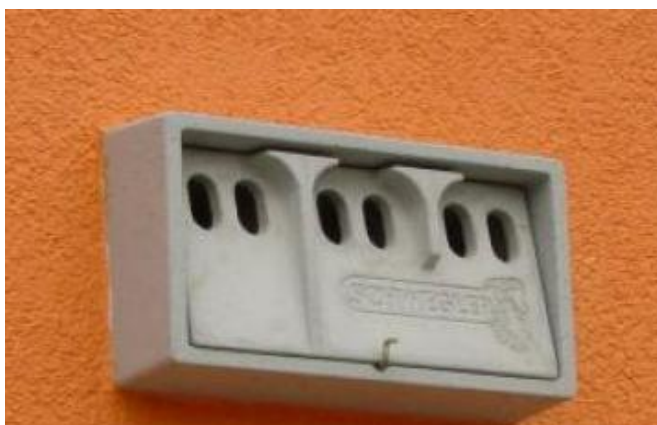
Obr. budka pro vrabce, <https://www.zelenadomacnost.com/p/ptaci-budka-1sp-pro-vrabce/>

díry. Jako nejúčinnější se jeví ochrana fasády pletivem s jemnými, ale pevnými oky. Pletivo je vhodné instalovat jako jednu z vrstev v rámci zateplovacích prací, po instalaci izolačního materiálu a před svrchní vrstvou fasády. Nejexponovanější místa jsou nároží budov a jejich atiky v šíři cca 1000 mm. Doporučuji takto ošetřit celou část nad okny tělocvičny až po střechu na její jižní straně. Pro jednopodlažní část budovy doporučuji větrací otvory uzavřít, ať už zcela, kdy nebudou plnit funkci odvětrávání, či s odvětráváním zakončené standardní plastovou koncovkou bez vylámaných lamel. V případě zájmu investora je možné na tuto část budovy, na její severní stranu - na stěnu bez oken, instalovat hnízdni budky pro vrabce. Instalaci budky zůstane zachován jejich hnízdni potenciál, neboť i vrabců v české přírodě ubývá. Jedním z důvodů jejich úbytku je právě ztráta hnízdni příležitostí. Budou-li mít instalovánu hnízdni budku, nebudou poškozovat či znečišťovat fasádu budovy. Budka se umísťuje na fasádu do výšky cca 3 m nebo ji lze i zabudovat, natřít v barvě fasády. Mohou ji osídlivat i jiné druhy ptáků – sýkory, červenka.
