ZPRÁVA O REVIZI KANALIZACE

Objekt : Bohumíra Dvorského 1049 / 1
700 30 ZŠ a MŠ Ostrava - Bělský Les (1B)

Datum: 23. 08. a 01. 09. 2023

Sebak spol. s r. o.

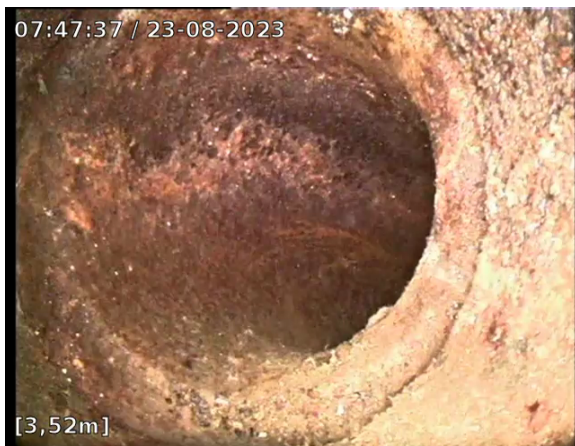
FOTO 1.01

Foto č.	Staničení (m)	Popis nálezu
	0,0	Začátek úseku, ČK14
	1,3	Odbočka
	1,7	Změna materiálu: litina
1.01	1,7 – 4,0	Vnitřní koroze stěn
	1,8	Přechod na ležatou kanalizaci
1.02	1,9 – 2,8	Překážka odtoku v průtokové části - volný sediment cca 1 – 2 cm
1.03	3,0 – 4,0	Odchyly poloh ve spojích horizontálně i vertikálně cca do 2 cm
	3,1	Kanalizace se stáčí vlevo, přechod na větší spád
	3,8	Kanalizace se stáčí vpravo
	4,0	Změna materiálu: kamenina
	4,1	Konec revize úseku, kamera nejde dále tlačít

Závěr	
Průtočnost:	Snížena zdrsňeným povrchem, překážkami odtoku a odchyly poloh
Stěny potrubí:	Koroze stěn litinové části kanalizace
Spoje:	Odchyly poloh a koroze stěn litinové trouby ve spojích mohou způsobovat netěsnosti

Doporučujeme odstranit uvedené poruchy.

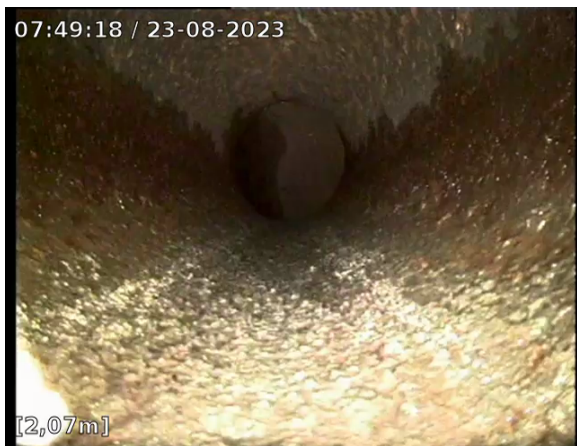
FOTO 2.01

Foto č.	Staničení (m)	Popis nálezu
	0,0	Začátek úseku, ČK15
2.01	0,0 – 3,4	Vnitřní koroze stěn
	1,6	Přechod na ležatou kanalizaci
	2,5	Přechod na svislou kanalizaci
	3,2	Přechod na ležatou kanalizaci
	3,4	Změna materiálu: kamenina
	4,4	Přechod na větší spád
2.02	4,5	Obvodová prasklina cca 1 mm
	4,6	Napojení na další tok, konec revidované části

Závěr	
Průtočnost:	Snížena zdrsňeným povrchem
Stěny potrubí:	Koroze stěn litinové části kanalizace, prasklina může způsobovat netěsnost
Spoje:	Koroze stěn litinové trouby ve spojích může způsobovat netěsnosti

Doporučujeme odstranit uvedené poruchy.

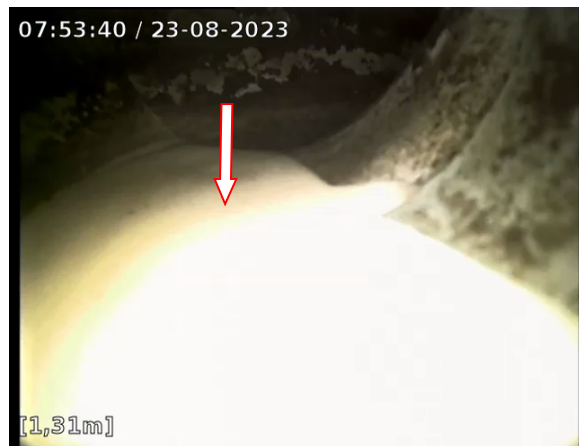
FOTO 3.01

Foto č.	Staničení (m)	Popis nálezu
	0,0	Začátek úseku, ČK16
	1,0	Přechod na ležatou kanalizaci
3.01	1,1 – 1,3	Pevná překážka odtoku v průtokové části cca 1 cm
	1,3	Konec revize úseku, kamera nejde dále tlačít

Závěr	
Průtočnost:	Omezena překážkou odtoku
Stěny potrubí:	Bez viditelného poškození
Spoje:	Bez viditelných vad

Doporučujeme odstranit uvedenou poruchu.

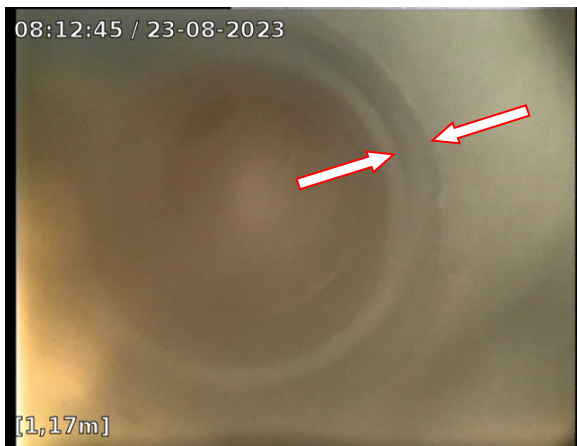
FOTO 4.01

Foto č.	Staničení (m)	Popis nálezu
	0,0	Začátek úseku, ČK17
4.01	1,3	Nedoražený spoj cca 1 – 2 cm
	1,6	Změna polohy osy
	1,8	Odbočka
	2,1	Změna materiálu: litina
4.02	2,1 – 2,7	Vnitřní koroze stěn
	2,7	Změna materiálu: PVC
	2,9	Napojení do průběžné svislé kanalizace
	3,0	Konec revize úseku

Závěr	
Průtočnost:	Snížena zdrsňeným povrchem
Stěny potrubí:	Koroze stěn litinové části kanalizace
Spoje:	Nedoražený spoj a koroze stěn litinové trouby ve spojích mohou způsobovat netěsnosti

Doporučujeme odstranit uvedené poruchy.

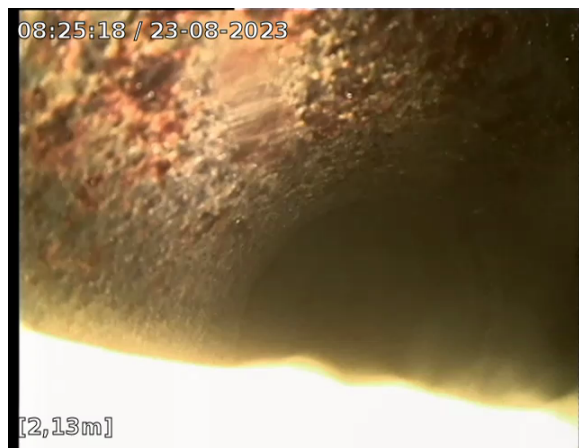
FOTO 5.01

Foto č.	Staničení (m)	Popis nálezu
	0,0	Začátek úseku, ČK18
	1,4	Změna polohy osy
	1,9	Změna materiálu: litina
5.01	1,9 – 3,8	Vnitřní koroze stěn
	2,7	Změna polohy osy
	3,5	Přechod na ležatou kanalizaci
5.02	3,6	Odchylka polohy ve spoji horizontálně cca 1 – 2 cm
	3,8	Čistící kus
	4,4	Přechod na větší spád
	4,6	Napojení na další tok, konec revidované části

Závěr	
Průtočnost:	Snížena zdrsňeným povrchem
Stěny potrubí:	Koroze stěn litinové části kanalizace
Spoje:	Odchylka polohy a koroze stěn litinové trouby ve spojích mohou způsobovat netěsnosti

Doporučujeme odstranit uvedené poruchy.

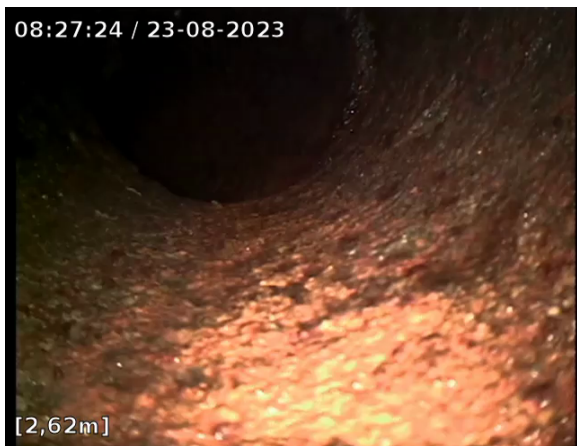
FOTO 6.01

Foto č.	Staničení (m)	Popis nálezu
	0,0	Začátek úseku, ČK19
	1,8	Odbočka
	2,1	Změna polohy osy
	2,4	Změna materiálu: litina
6.01	2,4 – 3,2	Vnitřní koroze stěn
	3,0	Přechod na ležatou kanalizaci
6.02	3,2	Odchylka polohy ve spoji horizontálně cca 2 cm
	3,2	Změna materiálu: kamenina
	3,4	Odbočka vpravo
	5,1	Napojení na další tok, konec revidované části

Závěr	
Průtočnost:	Omezena zdrsňeným povrchem a odchylkou polohy
Stěny potrubí:	Koroze stěn litinové části kanalizace
Spoje:	Odchylka polohy a koroze stěn litinové trouby ve spojích mohou způsobovat netěsnosti

Doporučujeme odstranit uvedené poruchy.

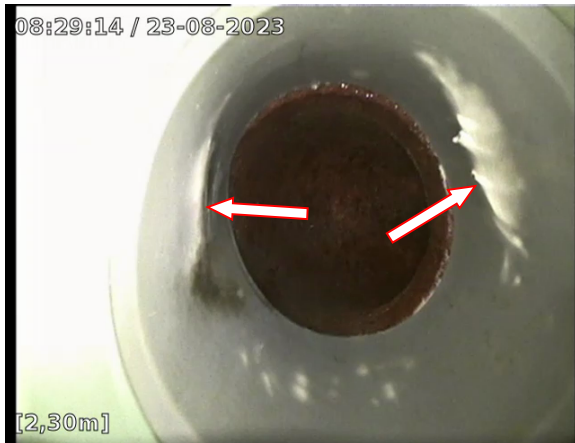
FOTO 7.01

Foto č.	Staničení (m)	Popis nálezu
	0,0	Začátek úseku, ČK20
	2,1	Odbočka
7.01	2,3	Deformace stěny cca 4%
	2,4	Změna materiálu: litina
7.02	2,4 – 3,7	Vnitřní koroze stěn
	2,9	Změna polohy osy
	3,5	Přechod na ležatou kanalizaci
7.03	3,7 – 7,7	Odchyly poloh ve spojích horizontálně i vertikálně cca do 3 cm
	4,2	Kanalizace se stáčí mírně vpravo
	4,5	Odbočka vlevo
	4,8	Napojení na další tok, inspekce pokračuje vlevo po směru toku
	5,2	Odbočka vpravo
	5,7	Odbočka vpravo
	6,1	Odbočka vlevo
	7,4	Kanalizace se stáčí mírně vlevo
	7,9	Napojení na další tok, konec revidované části

Závěr	
Průtočnost:	Omezena deformací, zdrsňeným povrchem a odchylkami poloh
Stěny potrubí:	Možné statické narušení pevnosti v důsledku deformace stěny, koroze stěn litinové části kanalizace
Spoje:	Odchyly poloh a koroze stěn litinové trouby ve spojích mohou způsobovat netěsnosti

Doporučujeme odstranit uvedené poruchy.

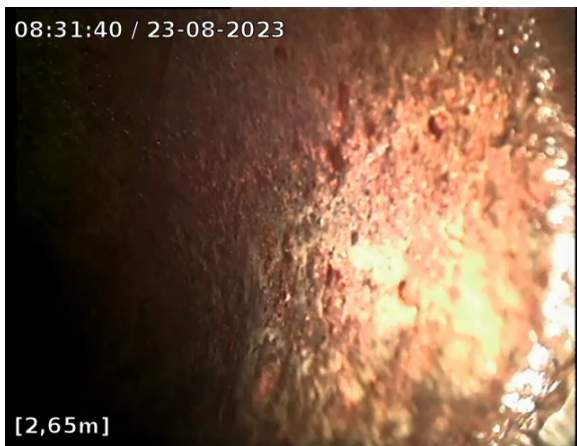
FOTO 8.01

Foto č.	Staničení (m)	Popis nálezu
	0,0	Začátek úseku, ČK21
	2,1	Změna polohy osy
	2,6	Změna materiálu: litina
8.01	2,6 – 3,1	Vnitřní koroze stěn
	2,8	Přechod na ležatou kanalizaci
	3,1	Změna materiálu: kamenina
8.02	3,1 – 8,4	Odchyly poloh ve spojích horizontálně i vertikálně cca do 2 cm
	3,5	Odbočka vlevo
8.03	3,7 – 4,7	Pevná překážka odtoku v průtokové části cca 3 – 4 cm
	5,7	Napojení na další tok, inspekce pokračuje vpravo po směru toku
	6,8	Odbočka vlevo
	8,3	Napojení na další tok, konec revidované části

Závěr	
Průtočnost:	Omezena zdrsňeným povrchem, odchylkami poloh a překážkou odtoku
Stěny potrubí:	Koroze stěn litinové části kanalizace
Spoje:	Odchyly poloh a koroze stěn litinové trouby ve spojích mohou způsobovat netěsnosti

Doporučujeme odstranit uvedené poruchy.

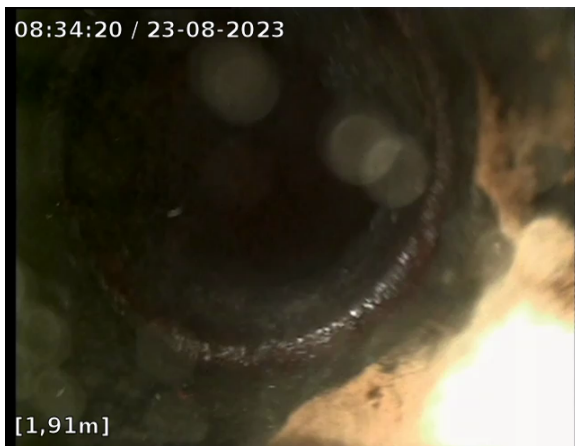
FOTO 9.01

Foto č.	Staničení (m)	Popis nálezu
	0,0	Začátek úseku, ČK22
	1,5	Odbočka
	1,9	Odbočka
	2,1	Změna materiálu: litina
9.01	2,1 – 2,5	Vnitřní koroze stěn
	2,3	Přechod na ležatou kanalizaci
	2,5	Změna materiálu: kamenina
9.02	3,4	Odchylka polohy ve spoji vertikálně cca do 2 cm
	3,7	Napojení na další tok, konec revidované části

Závěr	
Průtočnost:	Snížena zdrsňeným povrchem a odchylkou polohy
Stěny potrubí:	Koroze stěn litinové části kanalizace
Spoje:	Odchylka polohy a koroze stěn litinové trouby ve spojích mohou způsobovat netěsnosti

Doporučujeme odstranit uvedené poruchy.

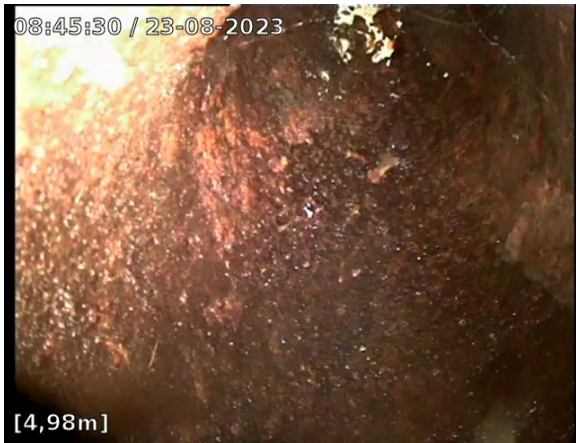
FOTO 10.01

Foto č.	Staničení (m)	Popis nálezu
	0,0	Začátek úseku, ČK23
	1,8	Odbočka
	1,9	Změna polohy osy
	2,0	Odbočka
	2,1	Změna materiálu: litina
10.01	2,1 – 4,6	Vnitřní koroze stěn
	2,3	Přechod na ležatou kanalizaci
10.02	2,5	Volná překážka odtoku v průtokové části cca 2 cm
10.03	3,9	Odchylka polohy ve spoji horizontálně cca 1 – 2 cm
	4,3	Přechod na svislou kanalizaci
	4,5	Přechod na ležatou kanalizaci
	4,6	Změna materiálu: kamenina
	4,7	Konec revize úseku, kamera nejde dále tlačít

Závěr	
Průtočnost:	Omezena zdrsňeným povrchem, překážkou odtoku a odchylkou polohy
Stěny potrubí:	Koroze stěn litinové části kanalizace
Spoje:	Odchylka polohy a koroze stěn litinové trouby ve spojích mohou způsobovat netěsnosti

Doporučujeme odstranit uvedené poruchy.

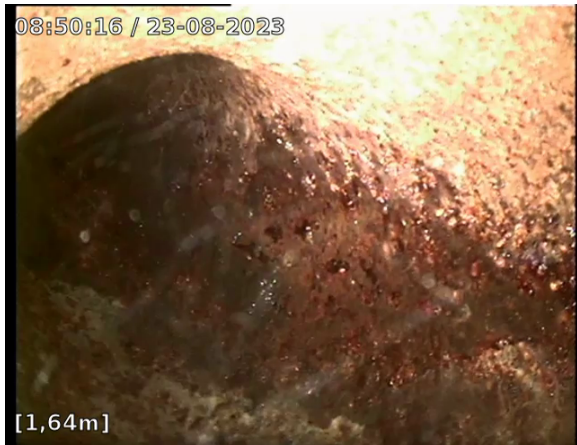
FOTO 11.01

Foto č.	Staničení (m)	Popis nálezu
	0,0	Začátek úseku, ČK25
	1,1	Odbočka
	1,3	Změna polohy osy
	1,6	Změna materiálu: litina
11.01	1,6 – 2,0	Vnitřní koroze stěn
	1,9	Přechod na ležatou kanalizaci
	2,0	Změna materiálu: kamenina
11.02	3,2 – 6,2	Překážka odtoku v průtokové části - volný sediment cca 10 – 40% DN
11.03	6,1	Narušená stěna vpravo – lom potrubí
	6,2	Konec revize úseku, kamera nejde dále tlačít

Závěr	
Průtočnost:	Omezena zdrsňeným povrchem a překážkami odtoku
Stěny potrubí:	Koroze stěn litinové části kanalizace, lom potrubí může způsobovat netěsnost
Spoje:	Koroze stěn litinové trouby ve spojích může způsobovat netěsnosti

Doporučujeme odstranit uvedené poruchy.

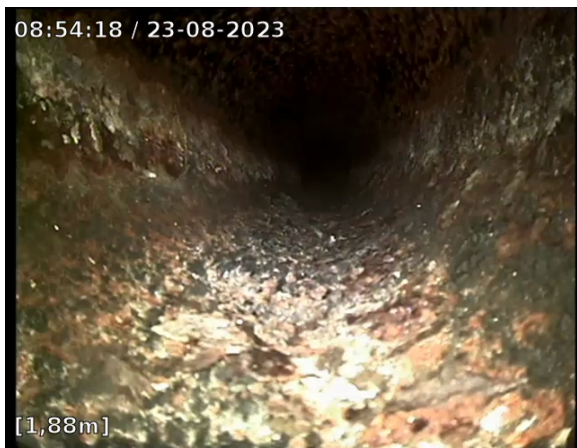
FOTO 12.01

Foto č.	Staničení (m)	Popis nálezu
	0,0	Začátek úseku, ČK27
	1,0	Odbočka
	1,4	Změna materiálu: litina
12.01	1,4 – 4,2	Vnitřní koroze stěn
	1,5	Přechod na ležatou kanalizaci
	4,2	Změna materiálu: kamenina
	4,4	Napojení na další tok, inspekce pokračuje vpravo po směru toku
12.02	5,6 – 6,6	Odchyly poloh ve spojích horizontálně i vertikálně cca do 3 cm
	5,7	Kanalizace se stáčí mírně vlevo
	6,9	Napojení na další tok, konec revidované části

Závěr	
Průtočnost:	Omezena zdrsňným povrchem a odchylkami poloh
Stěny potrubí:	Koroze stěn litinové části kanalizace
Spoje:	Odchyly poloh a koroze stěn litinové trouby ve spojích mohou způsobovat netěsnosti

Doporučujeme odstranit uvedené poruchy.

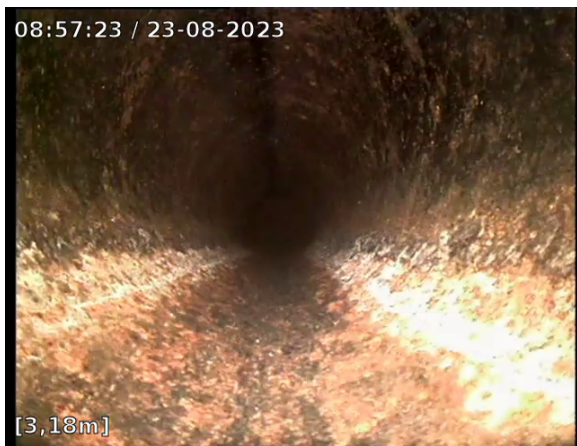
FOTO 13.01

Foto č.	Staničení (m)	Popis nálezu
	0,0	Začátek úseku,
	1,3	Odbočka
	1,5	Přechod na ležatou kanalizaci
	1,7	Změna materiálu: litina
13.01	1,7 – 4,2	Vnitřní koroze stěn
	2,0	Přechod na menší spád
13.02	2,5	Odchylka polohy ve spoji vertikálně cca do 2 cm
	2,6	Kanalizace se stáčí vpravo
	4,2	Změna materiálu: kamenina
	4,4	Napojení na další tok, konec revidované části

Závěr	
Průtočnost:	Snížena zdrsňným povrchem a odchylkou polohy
Stěny potrubí:	Koroze stěn litinové části kanalizace
Spoje:	Odchylka polohy a koroze stěn litinové trouby ve spojích mohou způsobovat netěsnosti

Doporučujeme odstranit uvedené poruchy.

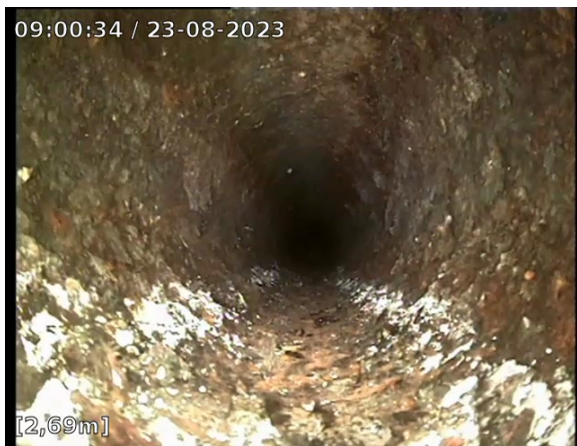
FOTO 14.01

Foto č.	Staničení (m)	Popis nálezu
	0,0	Začátek úseku, ČK29
	1,4	Odbočka
	1,6	Změna polohy osy
	1,8	Změna materiálu: litina
14.01	1,8 – 6,3	Vnitřní koroze stěn
	1,9	Přechod na ležatou kanalizaci
	2,3	Kanalizace se stáčí vlevo
	2,4	Přechod na větší DN
14.02	2,4 – 2,6	Chybějící části stěny v průtokové části
14.03	5,1 – 7,0	Pevná překážka odtoku v průtokové části cca 10 – 40% DN
	6,2	Kanalizace se stáčí vpravo
14.04	7,0 – 8,0	Stálá hladina vody cca 1 – 2 cm (průhyb potrubí)
14.05	7,3 – 9,7	Odchyly poloh ve spojích horizontálně i vertikálně cca do 2 cm
	10,0	Konec revize úseku

Závěr	
Průtočnost:	Omezena zdrsňeným povrchem, pevnou usazeninou, stálou vodní hladinou a odchylkami poloh
Stěny potrubí:	Koroze stěn litinové části kanalizace, chybějící části stěny - netěsné
Spoje:	Odchyly poloh a koroze stěn litinové trouby ve spojích mohou způsobovat netěsnosti

Doporučujeme odstranit uvedené poruchy.

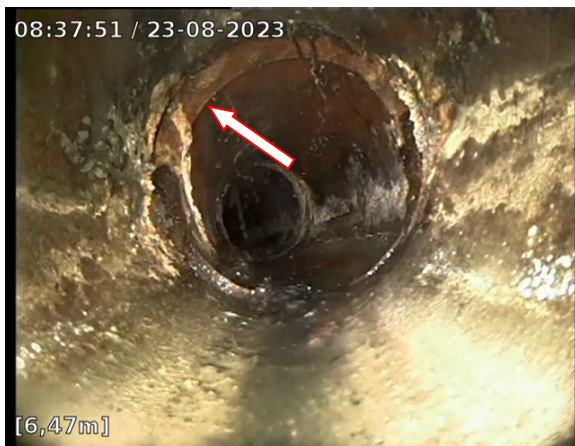
FOTO 15.01

Foto č.	Staničení (m)	Popis nálezu
	0,0	Začátek úseku, RŠ2
15.01	1,7 – 8,7	Odchyly poloh ve spojích horizontálně i vertikálně cca do 3 cm
15.02	1,7 – 3,5	Stálá hladina vody cca 1 - 3 cm (průhyb potrubí)
	5,1	Odbočka vlevo
	5,6	Přechod na menší DN
	6,9	Kanalizace se stáčí vlevo
15.03	8,2 – 8,7	Překážka odtoku v průtokové části - volný sediment cca 10 – 30% DN
	8,7	Změna materiálu: litina
15.04	8,7 – 9,0	Vnitřní koroze stěn
	8,8	Přechod na svislou kanalizaci
	9,0	Konec revize úseku, kamera nejde dále tlačit

Závěr	
Průtočnost:	Omezena odchyilkami poloh, stálou hladinou vody, překážkami odtoku a zdrsněným povrchem
Stěny potrubí:	Koroze stěn litinové části kanalizace
Spoje:	Odchyly poloh a koroze stěn litinové trouby ve spojích mohou způsobovat netěsnosti

Doporučujeme odstranit uvedené poruchy.

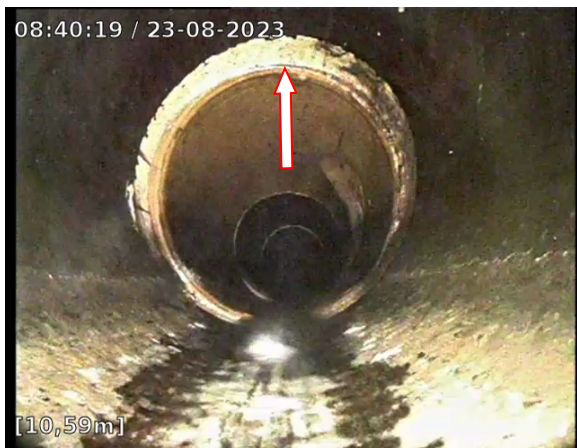
FOTO 16.01

Foto č.	Staničení (m)	Popis nálezu
	0,0	Začátek úseku, RŠ2
16.01	0,5 – 15,9	Odchyšky poloh ve spojích horizontálně i vertikálně cca do 3 cm
	0,7	Odbočka v horní části
	1,1	Odbočka vpravo
	1,4	Odbočka vlevo
	5,2	Odbočka vpravo
16.02	10,3	Příčná prasklina cca 1 – 2 mm
	11,2	Odbočka vpravo
	13,6	Odbočka vpravo
16.03	15,3	Příčná prasklina cca 1 – 2 mm
	16,0	Spádiště
	16,1	Konec revize úseku

Závěr	
Průtočnost:	Omezena odchyilkami poloh
Stěny potrubí:	Praskliny mohou způsobovat netěsnosti
Spoje:	Odchyvky poloh ve spojích mohou způsobovat netěsnosti

Doporučujeme odstranit uvedené poruchy.

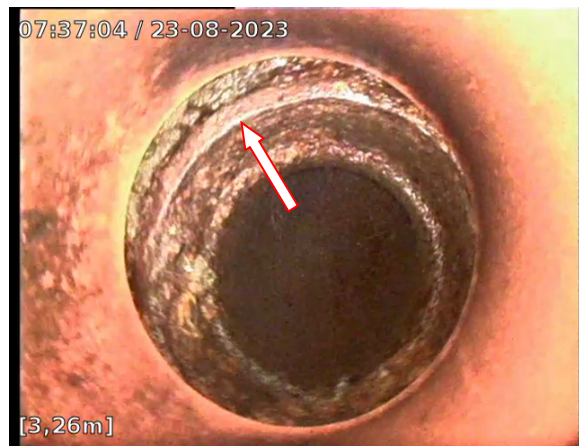
FOTO 17.01

Foto č.	Staničení (m)	Popis nálezu
	0,0	Začátek úseku, DS1
	0,8	Přechod na ležatou kanalizaci
	1,9	Přechod na svislou kanalizaci
17.01	3,3	Odchylka polohy ve spoji cca 2 cm
	3,3	Změna materiálu: litina
17.02	3,3 – 3,8	Vnitřní koroze stěn
	3,6	Přechod na ležatou kanalizaci
	3,8	Změna materiálu: kamenina
	4,1	Napojení na další tok, inspekce pokračuje vpravo po směru toku
17.03	4,8 – 7,9	Odchylky poloh ve spojích horizontálně i vertikálně cca do 3 cm
	9,5	Konec revize úseku, Š4

Závěr	
Průtočnost:	Snížena zdrsňeným povrchem a odchylkami poloh
Stěny potrubí:	Koroze stěn litinové části kanalizace
Spoje:	Odchylky poloh a koroze stěn litinové trouby ve spojích mohou způsobovat netěsnosti

Doporučujeme odstranit uvedené poruchy.

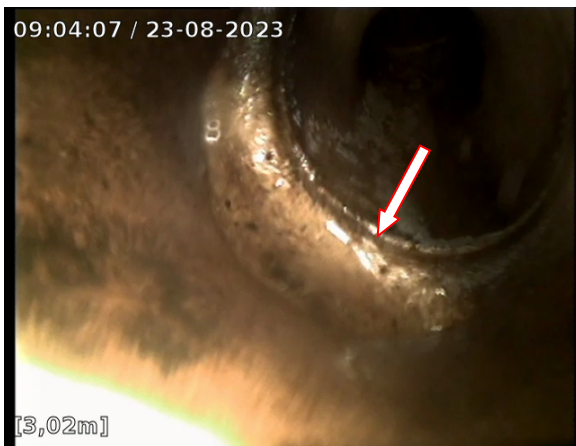
FOTO 18.01

Foto č.	Staničení (m)	Popis nálezu
	0,0	Začátek úseku, DS2
	1,7	Přechod na ležatou kanalizaci
	2,0	Změna materiálu: kamenina
18.01	2,7	Odchylka polohy ve spoji vertikálně cca 3 cm
	2,8	Konec revize úseku, kamera dále neprojde

Závěr	
Průtočnost:	Omezena odchylkou polohy
Stěny potrubí:	Bez viditelného poškození
Spoje:	Odchylka polohy ve spoji může způsobovat netěsnost

Doporučujeme odstranit uvedenou poruchu.
