Biologický průzkum budovy Františka Formana 28, Ostrava-Jih z hlediska výskytu obecně a zvláště chráněných živočichů

VÝSLEDNÉ STANOVISKO

Adresa: Františka Formana 28, Ostrava-Jih

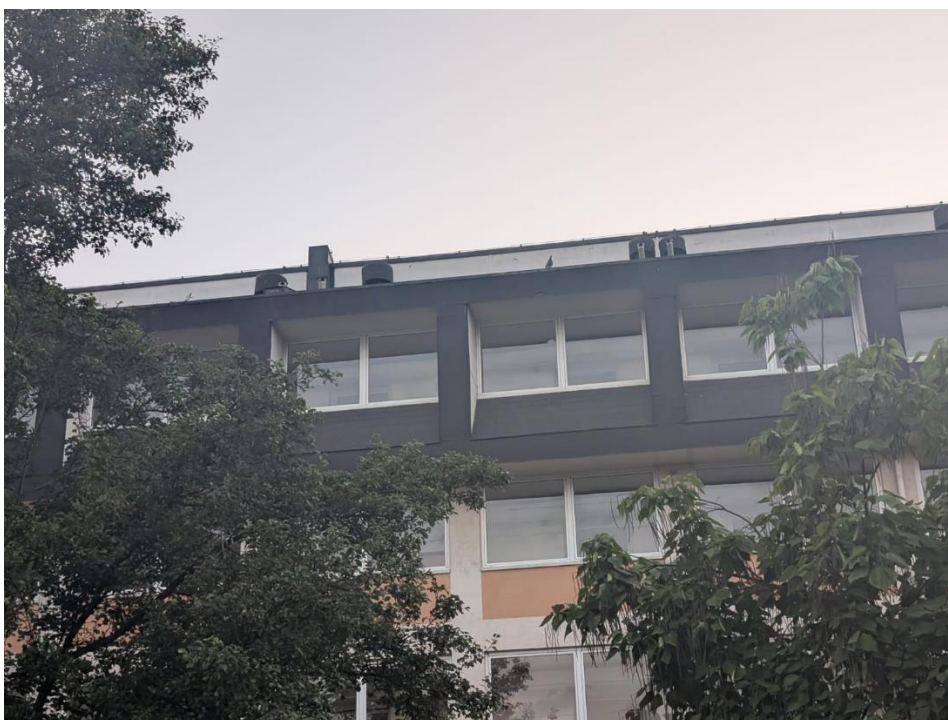
1) Posouzení objektu proběhlo dne 1. 9. 2025. Během kontroly byl přímo pozorován výskyt živých netopýrů, kteří létali před severní částí vnitřního bloku budovy. Dále byli zaznamenáni tři jedinci holuba domácího (*Columba livia f. domestica*), sedící na střeše v místě plánovaného vletu do holubníku. Na fasádě bylo zjištěno přibližně pět starých, již rozpadlých a nevyužívaných hnízd jiříčky obecné (*Delichon urbicum*).

Obrázek 3 Holub sedící na střeše blízko plánovaného místa vletu do holubníku

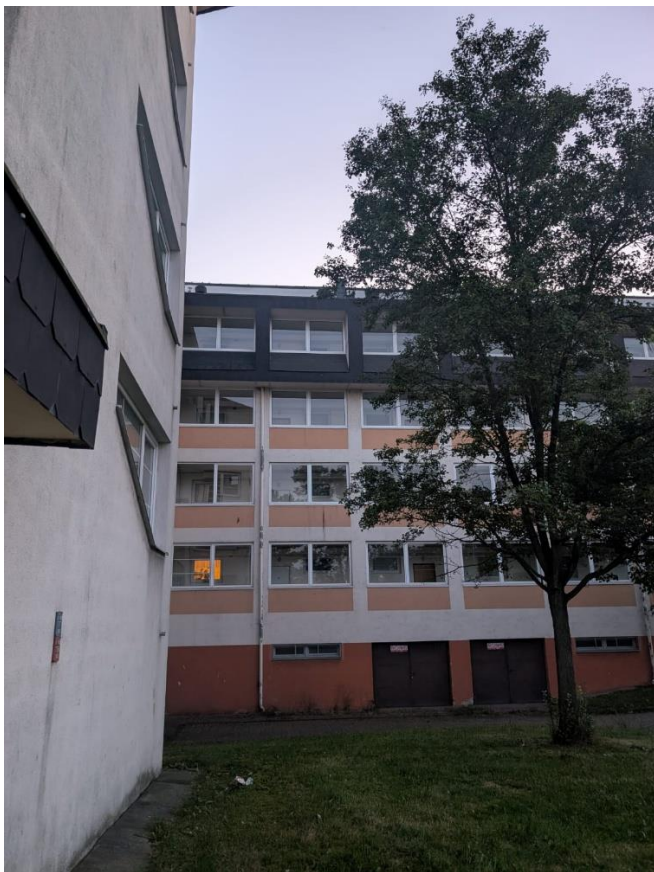
Obrázek 4 Místo zjištěné aktivity netopýrů

Před budovou byli pozorováni létající dva jedinci netopýrů.

2) Vzhledem k možnému výskytu netopýrů (jedinci byli pozorováni v okolí budovy) se investorovi doporučuje před zahájením stavby požádat o výjimku dle zákona č. 114/1992 Sb., vzhledem k možnému zásahu do sídel volně žijících živočichů.

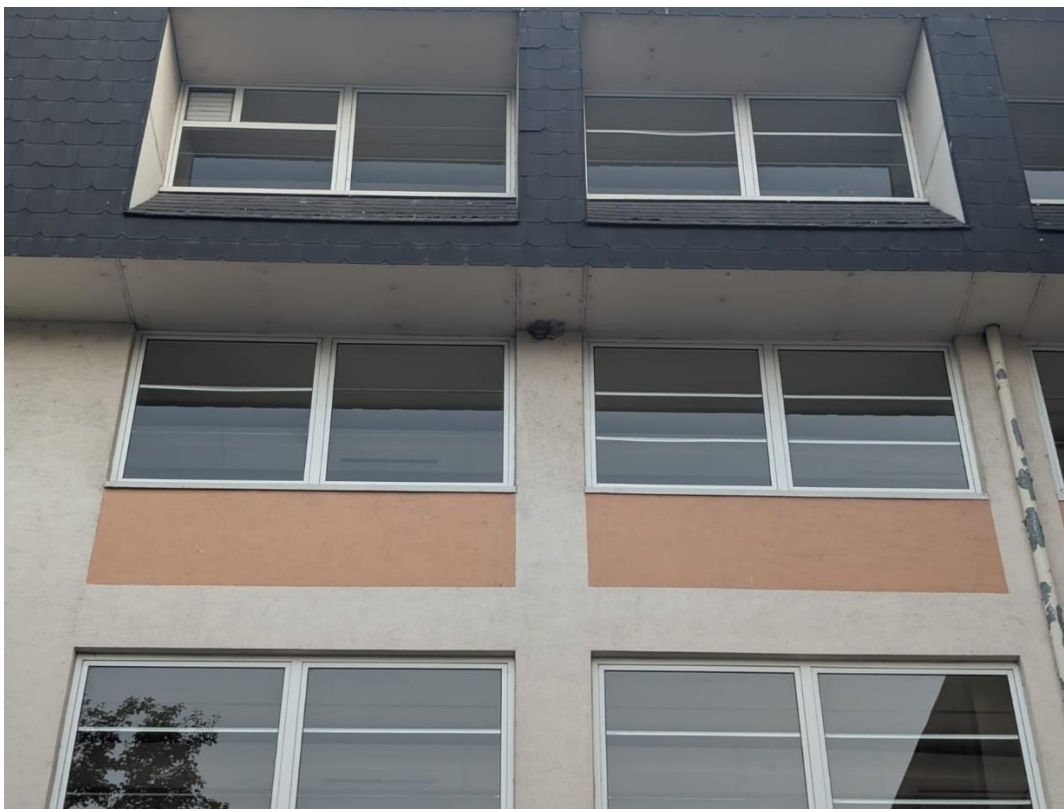
Obrázek 5 Detail na opuštěné rozpadlé hnízdo jiříčky

Celkově byly na západní straně budovy zaznamenány 2 staré rozpadlá hnízda jiříček.

- Při kontrole byly zjištěny chybějící kryty větracích otvorů – doporučuje se jejich doplnění při opravě fasády.
- V souvislosti s prokázanou aktivitou netopýrů je při rekonstrukci vhodné osadit do fasády budky určené pro tyto živočichy.
- Byla zaznamenána i stará, rozpadlá hnízda jiříček. Při opravě fasády se doporučuje instalace vhodných hnízdních podložek nebo náhradních budek.

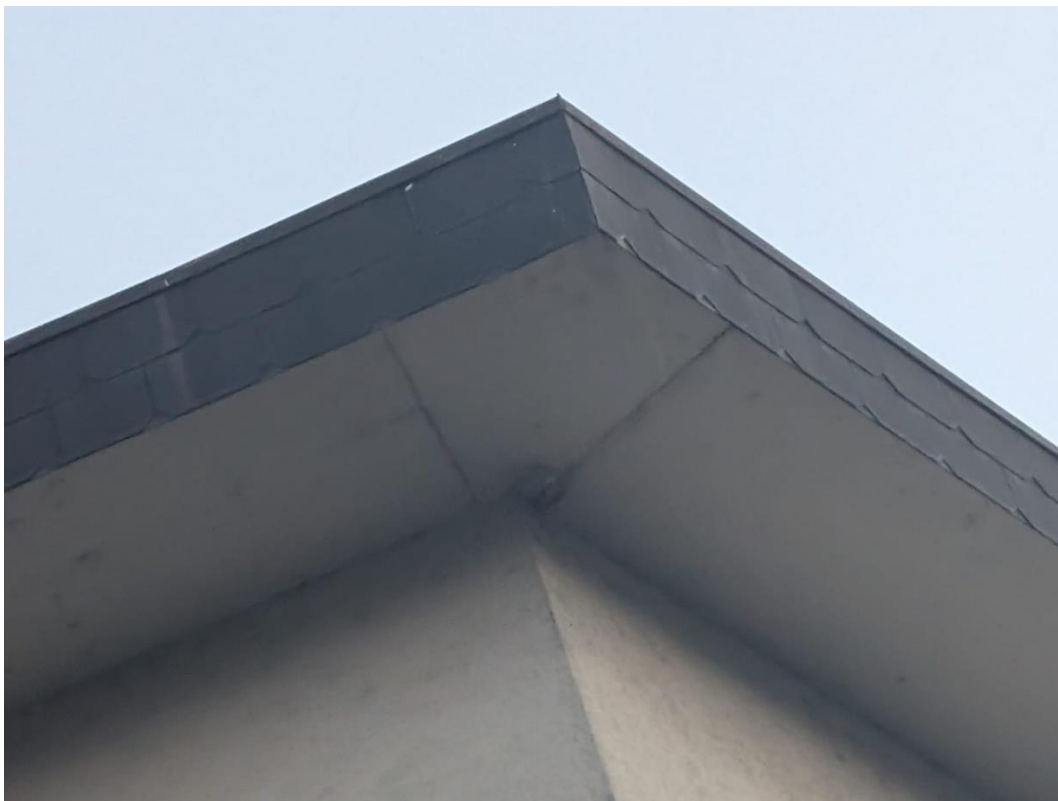
Obrázek 8 Detail starého hnízda jiříček

Celkově byly na severní straně budovy zaznamenány 2 stará rozpadlá hnízda jiříček.

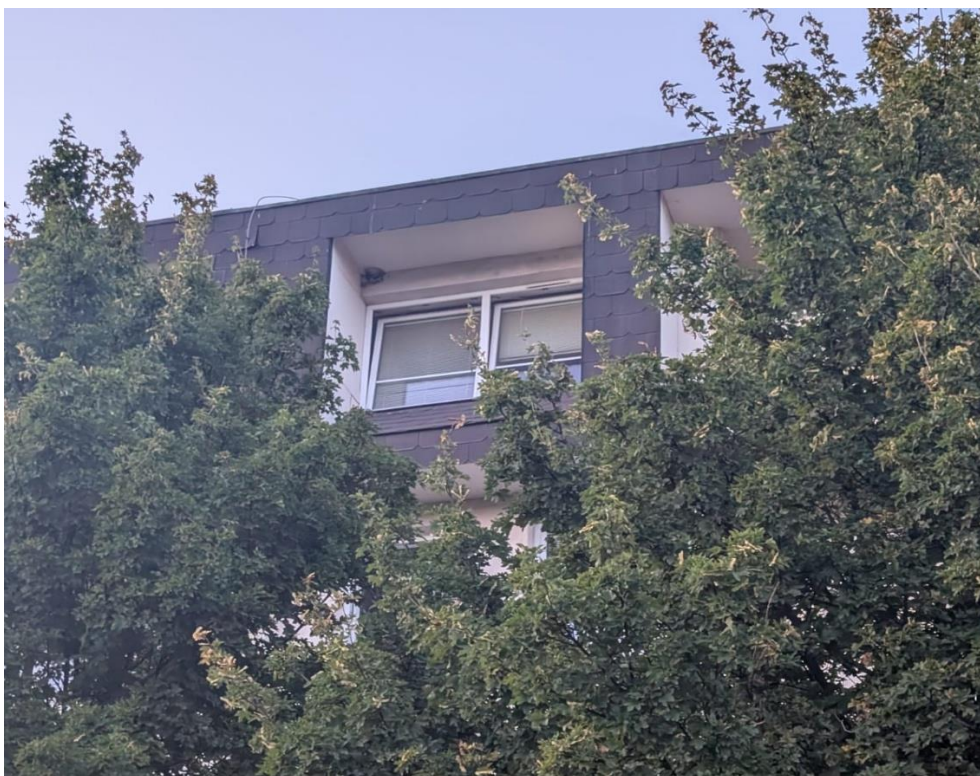
Obrázek 10 Detail na staré hnízdo jiříček

Celkově bylo na jižní straně budovy zaznamenáno 1 staré rozpadlé hnízdo jiříček.

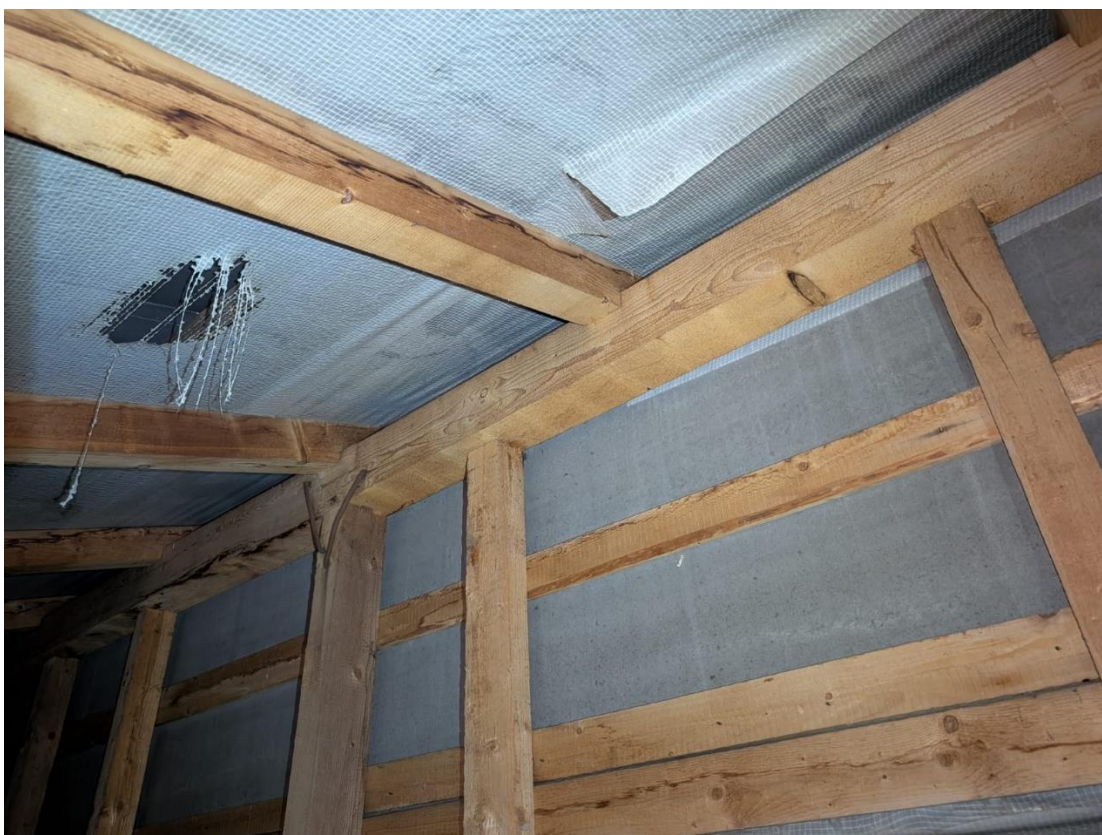
Obrázek 15 Poškozená folie

3) V půdních prostorech místnosti, kde má být vestavěn holubník, bylo zaznamenáno poškození stropní fólie, které je vhodné opravit. Místnost je z jedné strany uzavřena dveřmi, avšak z opačné strany vstup dveřmi opatřen není. Doporučuje se proto instalace dveří i na této straně.

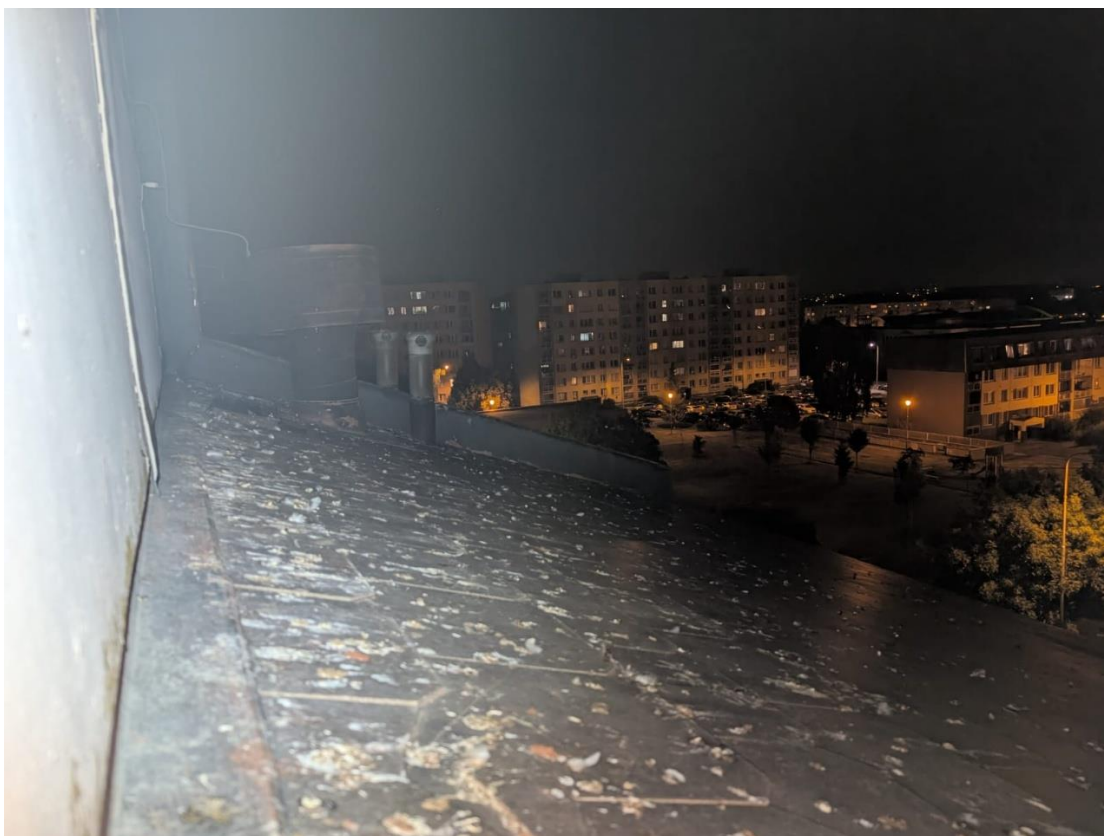
Obrázek 16: Trus holubů na střeše budovy

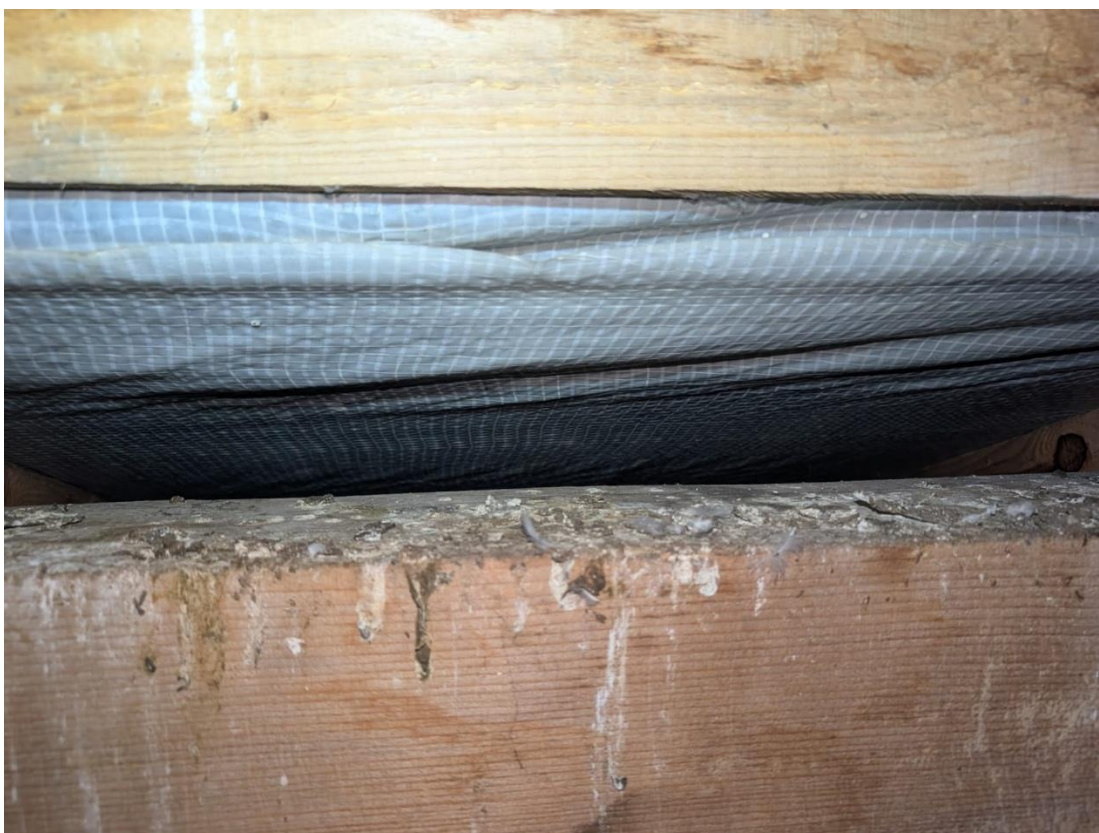
2) Při zpřístupnění půdních prostor byly nalezeny stopy po výskytu holubů – trus a peří. Na jednom z trámů se nacházela dvě opuštěná hnízda, pravděpodobně vrabců (*Passer* sp.).

Obrázek 17: Holubí trus na krovech půdních prostor

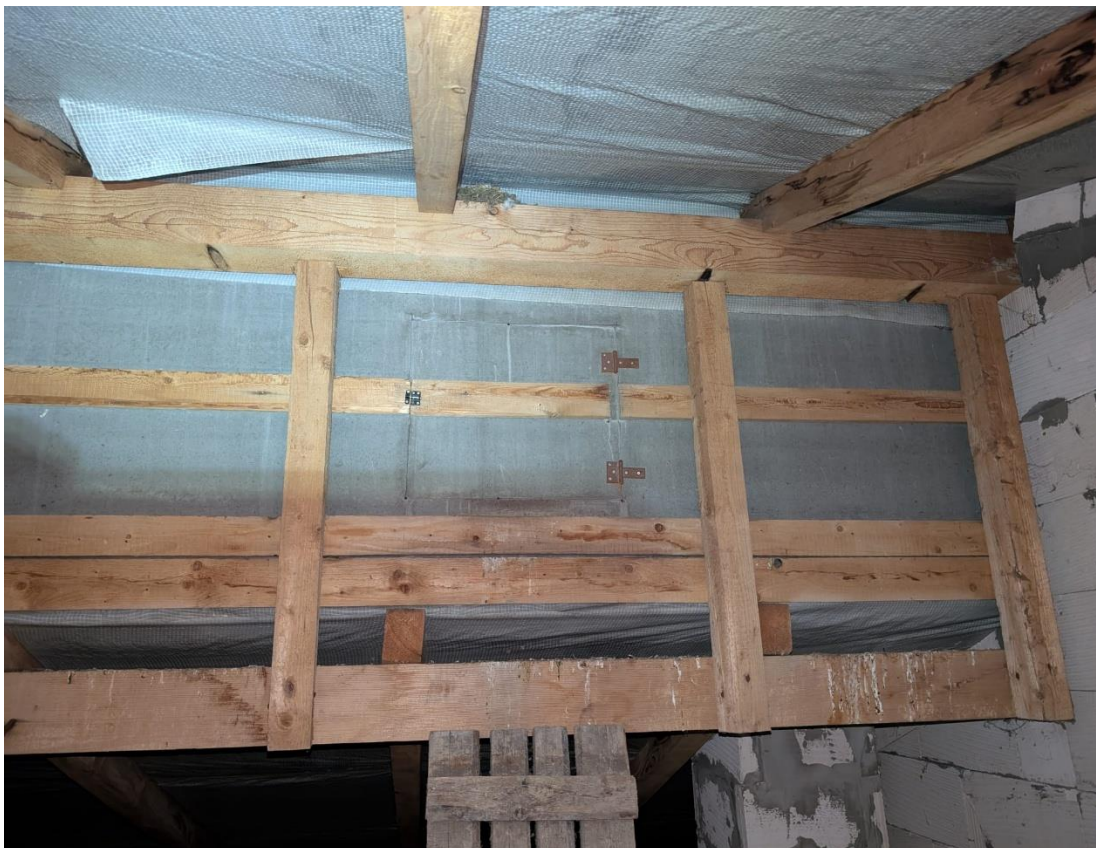
Obrázek 18 Dvě opuštěná hnízda vrbců

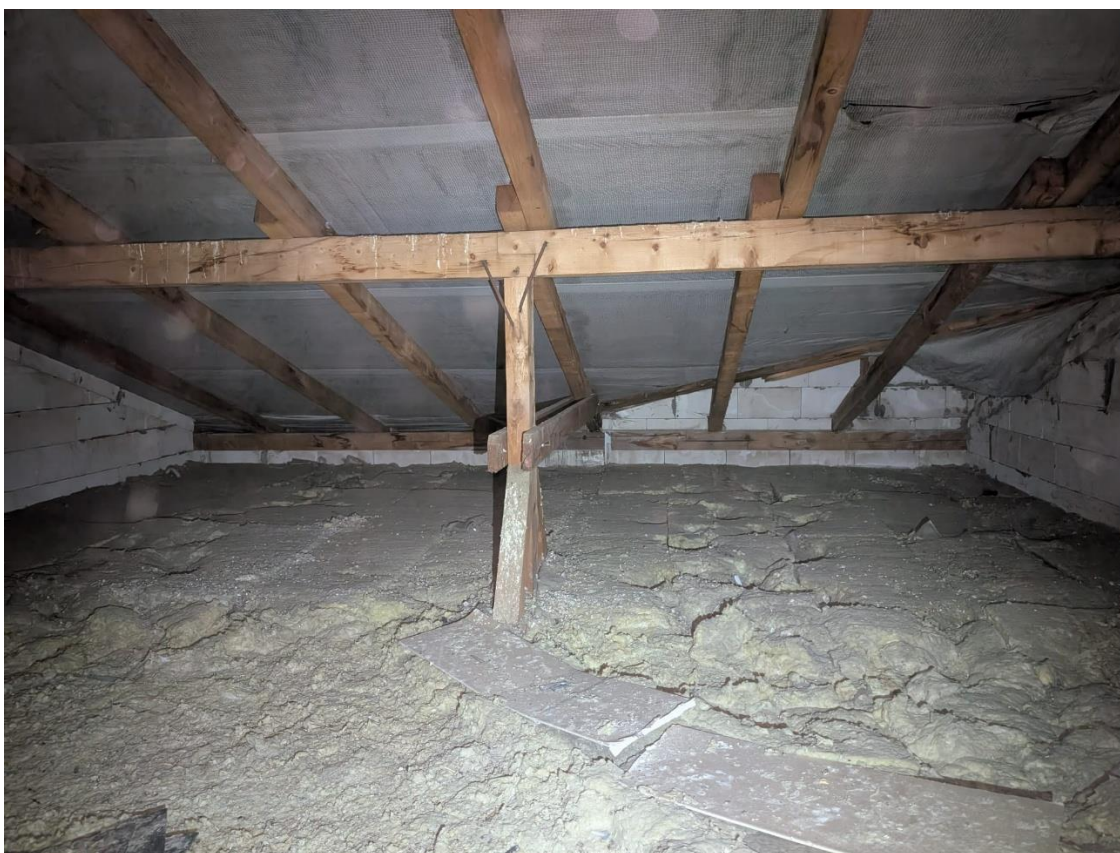
Obrázek 19 Místa poškozená folie

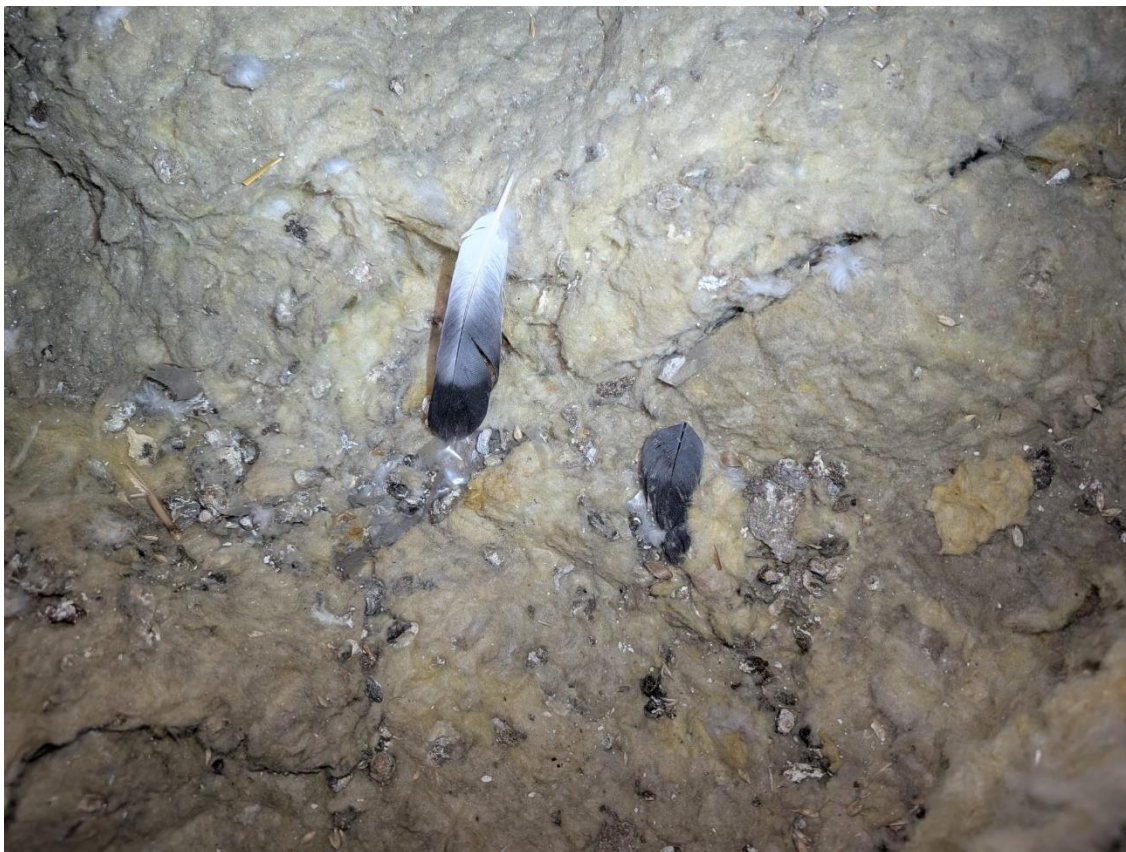
Obrázek 20 Holubí trus a peří
