REKONSTRUKCE OBJEKTU NA UL. SVORNOSTI p.č.st. 3202, OSTRAVA-ZÁBŘEH

DENDROLOGKÝ PRŮZKUM

Dendrologický průzkum

Technická zpráva

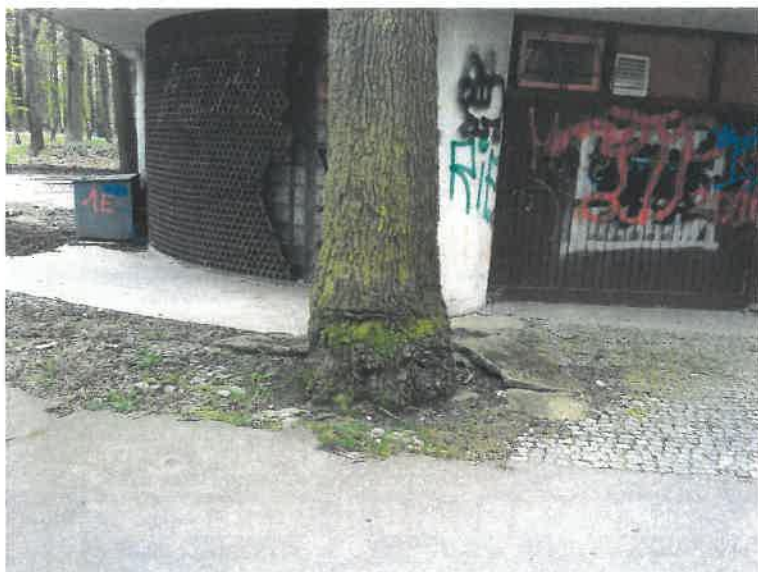
Dub letní p.č.12 v zadláždění

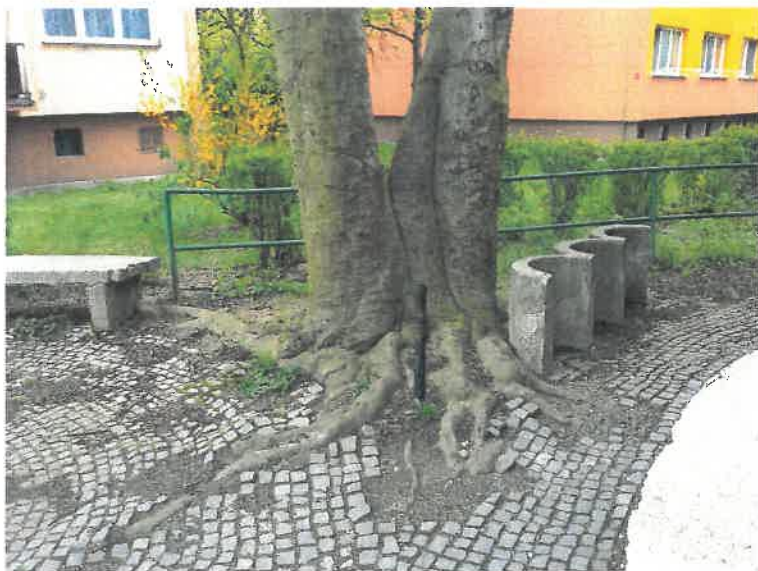
Buk lesní pod p. č. 10 je i přes značné zadláždění vitální s vysokým předpokladem perspektivního vývoje. Jako dlouhověká dřevina je cennou dřevinou v déleodobém výhledu.

Buk lesní p.č.10v zadláždění s kořenovými náběhy
