## Předběžný posudek

**při revitalizaci objektu - Mjr. Nováka 1455/34, 700 30, Ostrava Hrabůvka,  
z hlediska výskytu zvláště chráněných druhů živočichů**

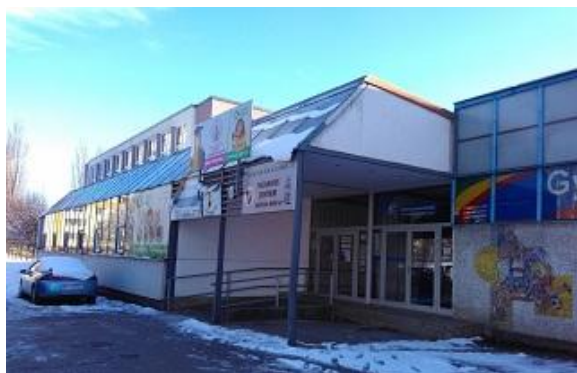
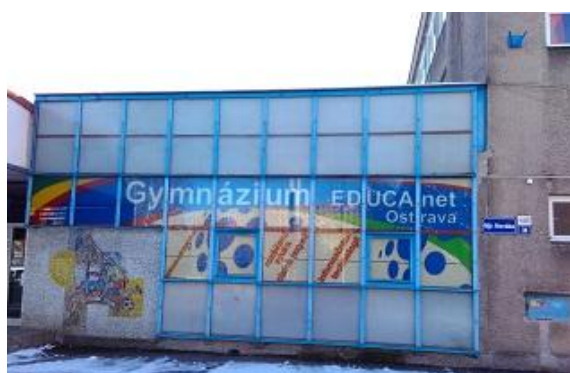
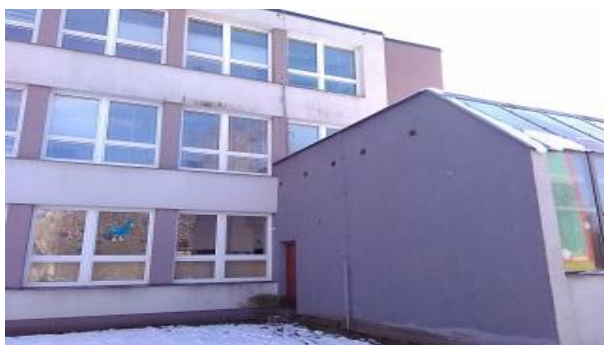
### **1. vstupní vestibul**

Jedná se o nízkopodlažní budovu napojenou na budovu A, budovu D a spojovací koridor. Přední část je prosklená s plochou střechou, na straně napojující se na budovu A jsou ventilační otvory kryté plastovou mřížkou. Plastové koncovky na ventilačních otvorech jsou čtvercové, neporušené. Na budově vstupního vestibulu nejsou příležitosti k hnízdění synantropních ptáků a také zde nejsou štěrby či jiné otvory vhodné jako úkryty pro netopýry.

Pro danou budovu nenavrhují doporučení a nejsou nutná kompenzační opatření, neboť budova s největší pravděpodobností neslouží k hnízdění rorýsů a ani jiných synantropních druhů ptáků a taktéž s největší pravděpodobností neslouží jako úkryt pro netopýry.

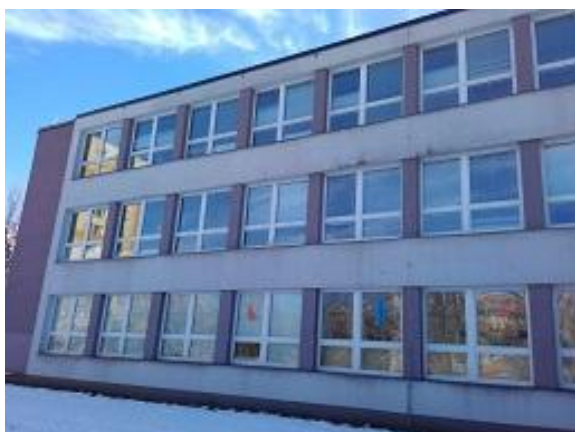
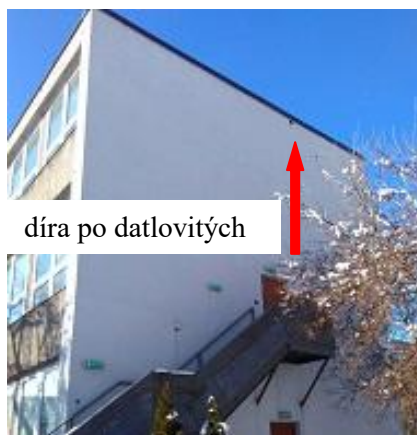
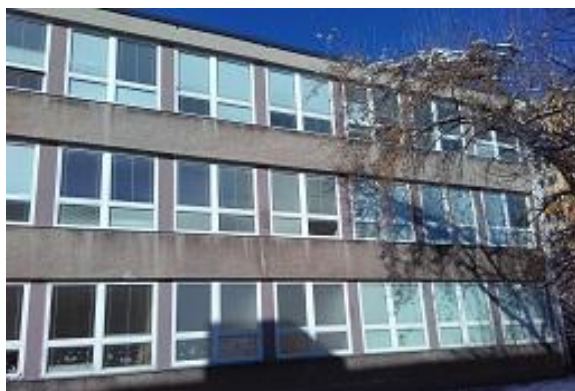
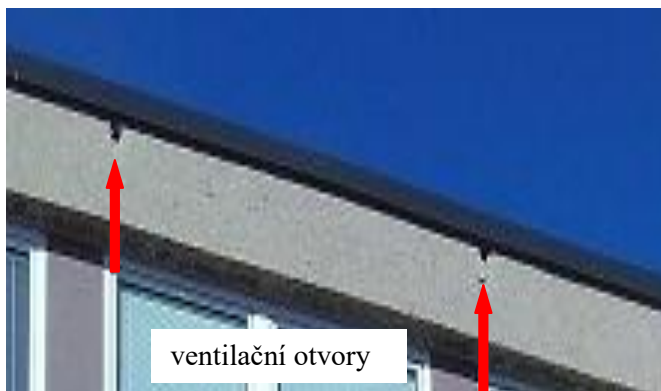
## 2. budova A

Budova o 3 podlažích s rovnou střechou. Na severní straně směrem k ulici Mjr. Nováka obvodový plášť již jednou revitalizován, v podstřeší 7 ventilačních otvorů osazených plastovými mřížkami. Plastové mřížky neporušené, otvory tedy nejsou otevřeny. Fasáda budovy bez větších spár či štěrbin. Pod oplechováním střechy a pod okenními parapety na celé budově taktéž nejsou větší skuliny či štěrby, které by mohly sloužit jako úkryty pro netopýry. Na boční východní straně taktéž revitalizovaný plášť, stěna bez ventilačních otvorů. Těsně pod oplechováním střechy se nachází jeden otvor v zateplení vytvořený datlovitými ptáky. V blízkosti se nachází vzrostlý strom. Na jižní straně budovy směrem k budově B je původní fasáda. V podstřeší 8 ventilačních otvorů většího průměru. Kovové mřížky kryjící ventilační otvory jsou buď zcela vypadlé, nebo zkorodované s dírami umožňujícími vstup do podstřeší jak pro ptáky, tak pro netopýry. Západní strana budovy se napojuje na spojovací koridor. V blízkosti napojení na spojovací koridor na jižní straně vedle dveří se nachází ve výšce asi 3 m velký otvor, který se jeví jako hluboký a potenciálně obyvatelný ptáky nebo netopýry. Na budově A jsou příležitosti k hnízdění synantropních ptáků, především rorýsů obecných, a také zde jsou štěrby a otvory vhodné jako potenciální úkryty pro netopýry – jedná se o ventilační otvory v podstřeší a velký otvor v blízkosti napojení na spojovací koridor na jižní straně vedle dveří ve výšce asi 3 m.

Na budově mohou hnízdit rorýsi a ukrývat se netopýři ve ventilačních otvorech na jižní straně. Na severní straně jsou ventilační otvory uzavřeny. Budou-li netopýři či rorýsi zjištěni, musí být dodrženy podmínky revitalizace uvedeny obecně výše (viz předběžná doporučení). Předběžně doporučuji ponechat alespoň 4 ventilační otvory otevřeny (ze 7) a správně uzpůsobeny k hnízdění rorýsů, budou-li k tomuto otvory vhodné. To lze určit až po pozorováních uskutečněných v hnízdním období, případně kontrolou z postaveného lešení. V případě uzavření ventilačních otvorů je možné tyto kompenzovat umístěním hnízdní budky (4 komorové), avšak na severní stranu budovy, která je pro hnízdění rorýsů vhodnější než jižní (z důvodů klimatických podmínek v hnízdech). Dále je vhodné instalovat netopýří budku, a to na východní stranu budovy.

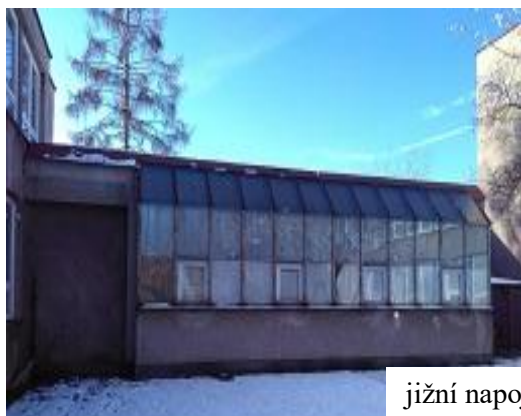
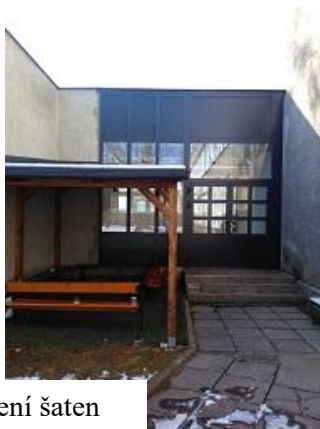
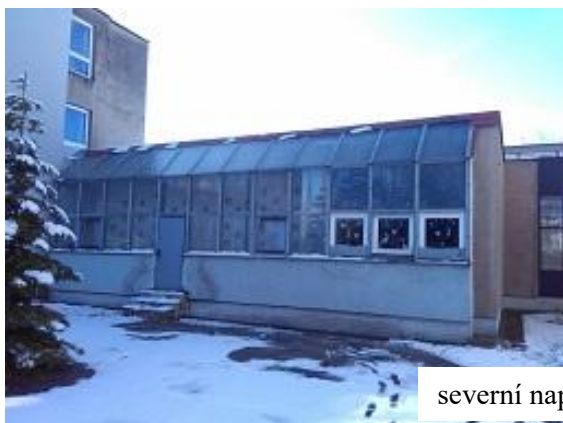
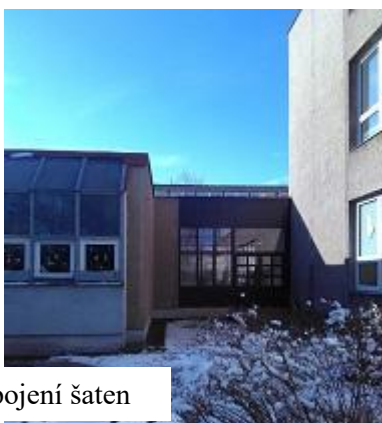
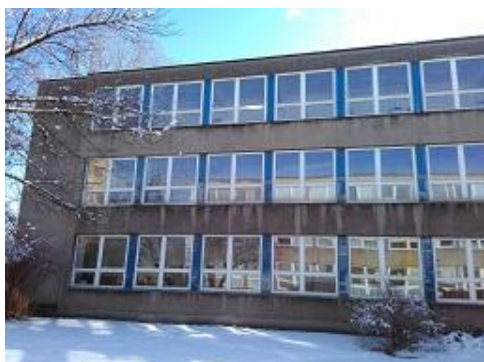
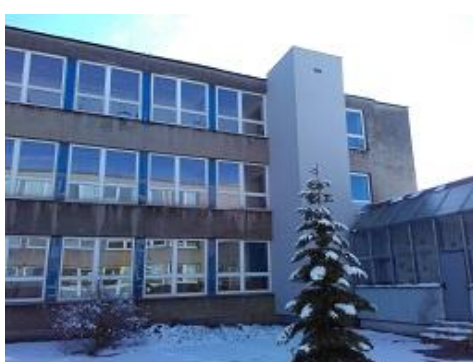
### 3. budova B + bývalé šatny

Budova o 3 podlažích s rovnou střechou. Na západní straně se napojuje na spojovací koridor, respektive na bývalé šatny. Fasáda budovy je původní, pouze vysoká přístavba na severní straně je nová, zateplená. Na severní straně a i na jižní straně v podstřeší 7 ventilačních otvorů osazených kovovými mřížkami. Kovové mřížky jsou porušené, zkorodované, či zcela vypadlé, otvory tedy jsou otevřeny. Fasáda bez větších spár či štěrbin. Pod oplechováním střechy a okenními parapety taktéž nejsou větší skuliny či štěrbin, které by mohly sloužit jako úkryty pro netopýry. Boční východní stěna bez ventilačních otvorů. Napojení budovy na spojovací koridor nenabízí hnízdní ani úkrytové možnosti. Část spojovacího koridoru – bývalé šatny, je převážně prosklená v kovové konstrukci, rovná střecha. Nebyly zjištěny štěrbin, či skuliny vhodné k ukrývání netopýrů, nebyly zjištěny hnízdní příležitosti pro ptáky. Na budově B jsou příležitosti k hnízdění synantropních ptáků, především rorýsů obecných, a také zde jsou štěrbin a otvory vhodné jako potenciální úkryty pro netopýry – jedná se o ventilační otvory v podstřeší. Naopak část budovy - spojovací koridor (bývalé šatny) s největší pravděpodobností neslouží k hnízdění ptáků a ukrývání netopýrů.

jižní napojení šaten

severní napojení šaten

Na budově mohou hnízdit rorýsi a ukrývat se netopýři ve ventilačních otvorech na jižní i severní straně. Budou-li netopýři či rorýsi zjištěni, musí být dodrženy podmínky revitalizace uvedeny obecně výše (viz předběžná doporučení). Předběžně doporučuji ponechat všechny ventilační otvory na severní straně otevřeny (7) a správně uzpůsobeny k hnízdění rorýsů, budou-li k tomuto otvory vhodné. To lze opět určit až po pozorováních uskutečněných v hnízdním období, případně kontrolou z postaveného lešení. V případě uzavření ventilačních otvorů je možné tyto kompenzovat umístěním hnízdní budky (4 komorové) na severní stranu budovy. Dále je vhodné instalovat netopýří budku na východní stranu budovy.

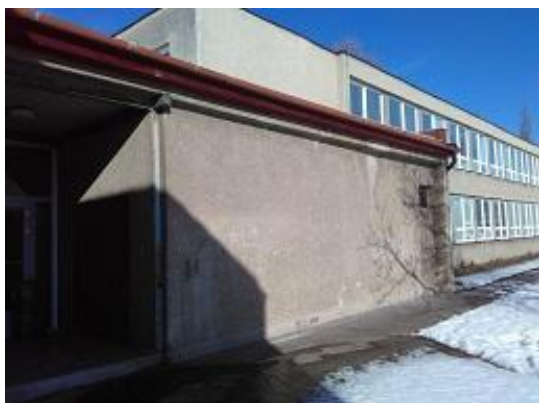
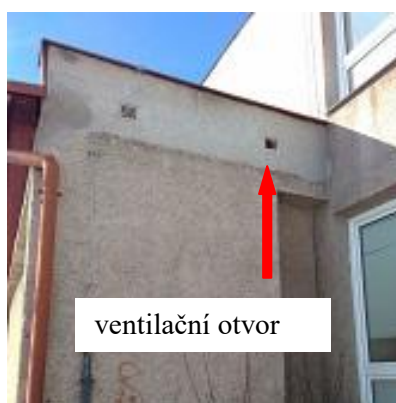
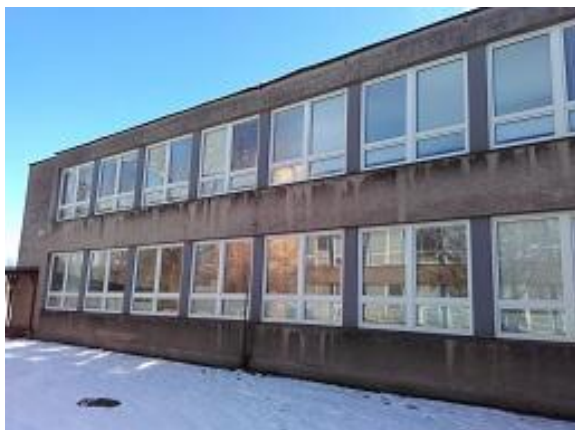
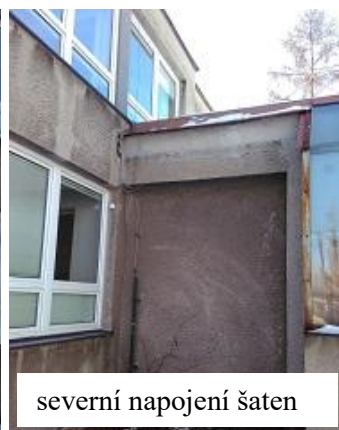
#### 4. budova C

Budova o 2 podlažích s rovnou střechou. Na západní straně a části jižní strany se napojuje na spojovací koridor, respektive na bývalé šatny. Fasáda budovy je původní. Na severní straně a i na jižní straně v podstřeší 6 ventilačních otvorů. Ventilační otvory jsou velmi malého průměru. Kovové mřížky jsou porušené, zkorodované, či zcela vypadlé, otvory tedy jsou otevřeny. Fasáda bez větších spár či štěrbin. Pod oplechováním střechy a pod okenními parapety jsou pouze malé skuliny či štěrbin, které by mohly sloužit jako úkryty pro netopýry. Boční východní stěna bez ventilačních otvorů. Napojení budovy na spojovací koridor nabízí hnízdní či úkrytové možnosti, a to v jednom ventilačním otvoru obdélníkového tvaru na východní straně spojovacího koridoru, kde chybí plastová mřížka kryjící otvor viz foto. Na budově C a i na části spojovacího koridoru napojující se na budovu C jsou příležitosti k hnízdění synantropních ptáků, především rorýsů obecných, a také zde jsou štěrbin a otvory vhodné jako potenciální úkryty pro netopýry. Hnízdění rorýsů obecných je však méně pravděpodobné než na budovách A, B a D, protože ventilační otvory jsou velmi malého průměru. Ventilačním otvor obdélníkového tvaru na východní straně spojovacího koridoru naskýtá hnízdní příležitosti pro synantropní ptáky (především pěvce) a může sloužit jako vletový otvor do podstřeší pro netopýry.

ventilační otvor

severní napojení šaten

Na budově s největší pravděpodobností nehnízdí rorýsi obecní (lze to zcela vyloučit pouze pozorováním v hnízdním období), avšak mohou se zde ukrývat netopýři ve ventilačních otvorech na jižní i severní straně. Budou-li netopýři, případně i rorýsi, zjištěni, musí být dodrženy podmínky revitalizace uvedeny obecně výše (viz předběžná doporučení). Předběžně nedoporučuji ponechat ventilační otvory otevřeny. Naopak doporučuji umístění hnízdní budky pro rorýse (4 komorové) na severní stranu budovy a instalovat netopýří budku na východní stranu budovy. Otevřený ventilační otvor na spojovacím koridoru přilehlém k budově C doporučuji zcela uzavřít po předchozím umístění jednosměrné uzávěry.

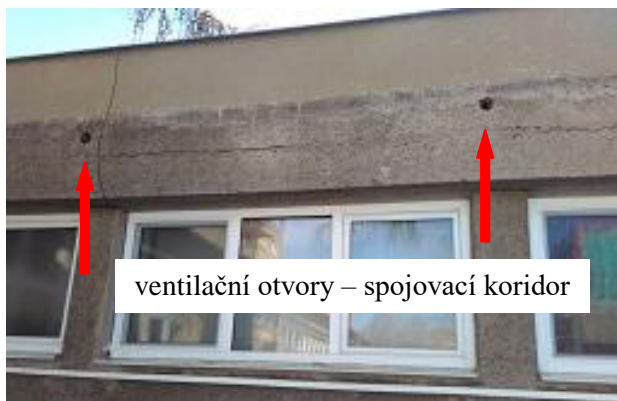
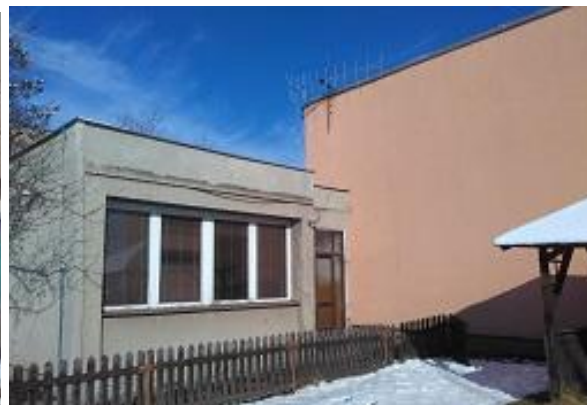
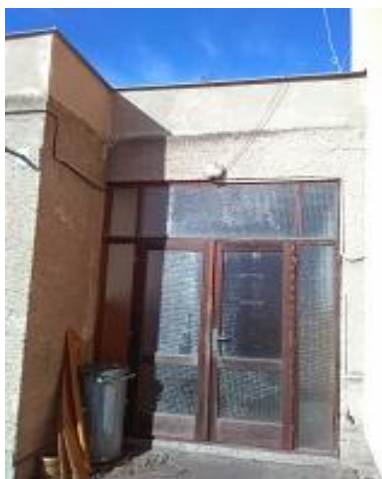
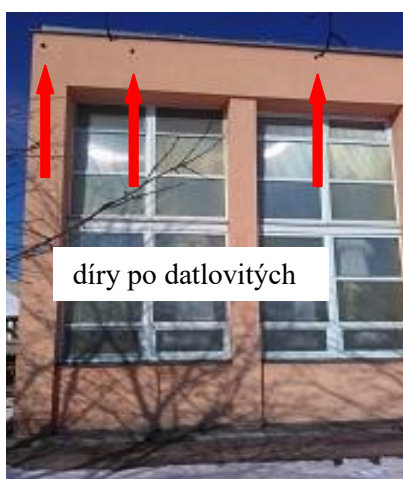
#### 5. tělocvična

Budova tělocvičny sestává ze dvou částí – samotné budovy tělocvičny a spojovacího koridoru přilehlého ze tří stran (ze dvou částečně). Spojovací koridor je v původním stavu, jedná se o nízkopodlažní budovu. Na severní straně je 8 + 3 ventilační otvory, všechny otevřené většího průměru, jeví se jako hluboké umožňující vstup do útrob budovy. Na jižní a západní straně ventilační otvory nejsou. Na fasádě, v podstřeší a pod okenními parapety nejsou velké štěrbin a skuliny, které by nabízely úkrytové možnosti pro netopýry. Na samotné budově tělocvičny nejsou ventilační otvory a ani štěrbin či skuliny sloužící jako potenciální úkryty pro netopýry. Fasáda budovy je v zachovalém stavu, zateplená. Na jižní straně budovy je 7 otvorů v zateplení vyklovaných datlovitými ptáky. Všechny vyklované otvory jsou opravené,

zalepené, a tudíž nenabízí hnízdní příležitosti pro synantropní druhy ptáků. Pouze ventilační otvory na spojovacím koridoru přilehlém na budovu tělocvičny naskýtají hnízdní příležitosti pro synantropní druhy ptáků (například pěvce), s největší pravděpodobností ne pro rorýse obecné (nízká výška otvorů, zastínění stromy), a taktéž mohou sloužit jako úkryty pro netopýry – vstup do útrob objektu.

V případě revitalizace fasády na budově tělocvičny doporučuji na jižní straně, která je poškozena datlovitými ptáky, pod novou fasádu umístit jemné pletivo, které by zamezilo novému poškození fasády. Jiná opatření proti poškození fasády datlovitými nejsou dlouhodobě účinná. Na spojovacím koridoru přilehlém k budově tělocvičny doporučuji všechny ventilační otvory uzavřít po předchozím umístění jednosměrných uzávěr.

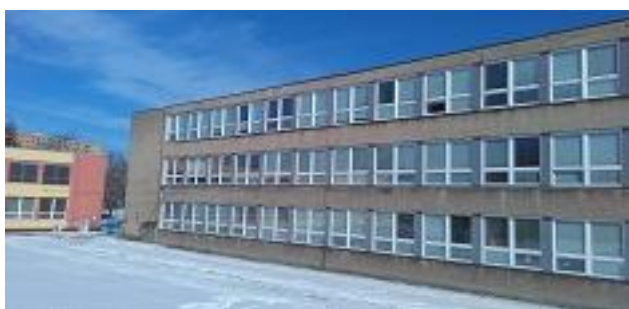
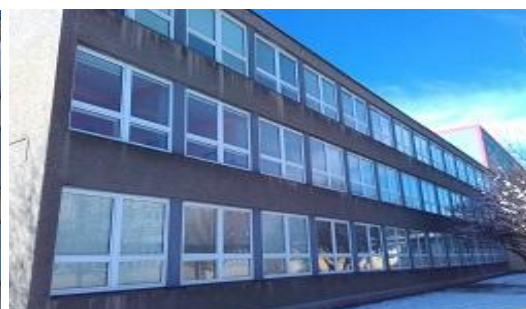
## **6. budova D**

Budova o 3 podlažích s rovnou střechou. Na východní straně se napojuje na vstupní vestibul. Fasáda budovy je původní. Na východní straně a i na západní straně v podstřeší 15 ventilačních otvorů osazených kovovými mřížkami, na severní straně pouze 2 ventilační otvory. Kovové mřížky jsou porušené, zkorodované, většinou zcela vypadlé, otvory tedy jsou otevřeny. Fasáda bez větších spár či štěrbin. Pod oplechováním střechy taktéž nejsou větší skuliny či štěrbin, které by mohly sloužit jako úkryty pro netopýry, stejně tak nejsou velké štěrbin pod okenními parapety. Jižní stěna bez ventilačních otvorů. Napojení budovy na vstupní vestibul nenabízí hnízdní ani úkrytové možnosti. Na budově D jsou příležitosti k hnízdění synantropních ptáků, především rorýsů obecných ve ventilačních otvorech v podstřeší, ventilační otvory jsou taktéž vhodné jako potenciální úkryty pro netopýry.

Na budově mohou hnízdit rorýsi a ukrývat se netopýři ve ventilačních otvorech na východní i západní straně. Budou-li netopýři či rorýsi zjištěni, musí být dodrženy podmínky revitalizace uvedeny obecně výše (viz předběžná doporučení). Předběžně doporučuji ponechat všechny ventilační otvory na východní, západní i severní straně otevřeny (15+15+2) a správně uzpůsobeny k hnízdění rorýsů, budou-li k tomuto otvory vhodné. To lze opět určit

až po pozorováních uskutečněných v hnízdním období, případně kontrolou z postaveného lešení. V případě uzavření ventilačních otvorů je možné tyto kompenzovat umístěním hnízdních budek (4 komorové – alespoň dvě na východní a na západní stranu budovy). Dále je vhodné instalovat netopýří budky (2) na jižní stranu budovy v případě uzavření ventilačních otvorů.

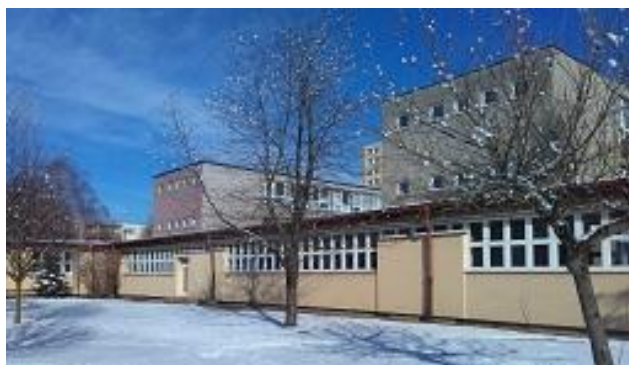
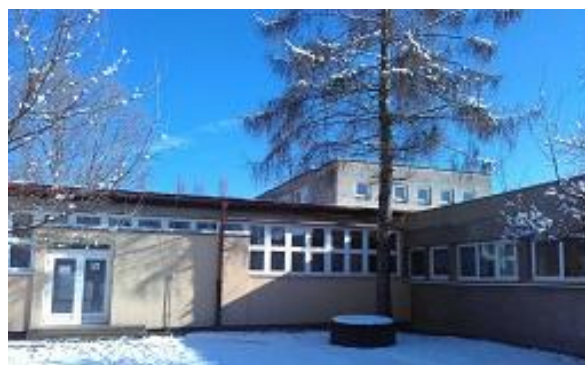
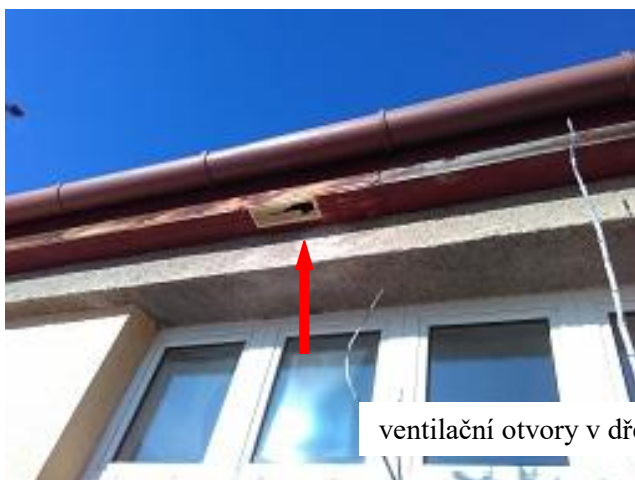
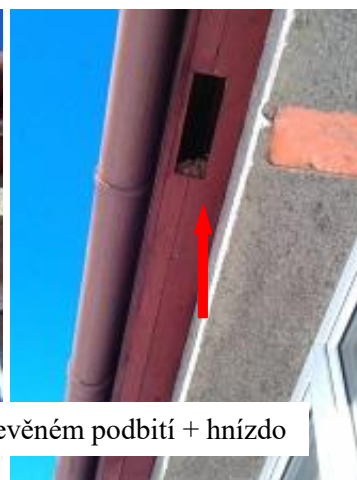
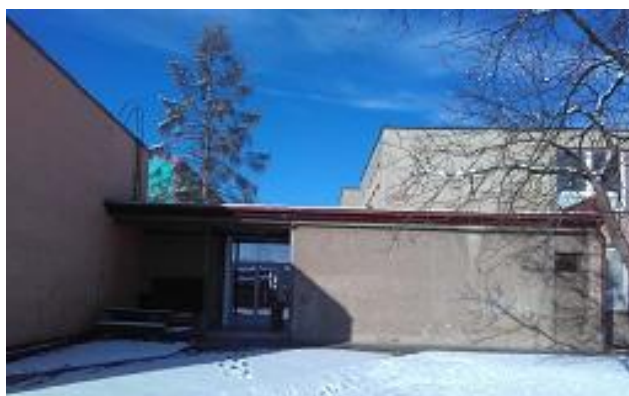
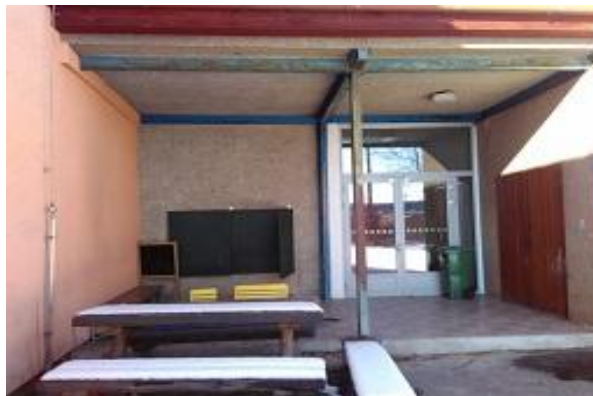
## **7. dvorní stěna spojovacího koridoru**

Spojovací koridor je nízkopodlažní budova spojující všechny vícepodlažní budovy. Dvorní část spojovacího koridoru má z větší části novou fasádu (ne v podstřeší) bez štěrbin či skulin nabízející hnízdní či úkrytové možnosti. V podstřeší je dřevěné podbití s velkými ventilačními otvory obdélníkového tvaru s plastovými mřížkami. Mnoho plastových mřížek je zcela vypadlých a umožňují vstup do podbití a podstřeší nejen pro ptáky a netopýry, ale taktéž pro synantropní savce. Na fotografii jednoho otevřeného otvoru je zachyceno ptačí hnízdo nacházející se v dřevěném podbití. V napojení spojovacího koridoru na ostatní budovy nejsou štěrby či skuliny nabízející úkrytové či hnízdní příležitosti. Na dvorní stěně spojovacího koridoru jsou příležitosti k hnízdění synantropních ptáků ve ventilačních otvorech v dřevěném podbití, ventilační otvory jsou taktéž vhodné jako potenciální úkryty pro netopýry a synantropní savce.

ventilační otvory v dřevěném podbití + hnízdo

Na spojovacím koridoru doporučuji všechny ventilační otvory v dřevěném podbití uzavřít po předchozím umístění jednosměrných uzávěr, a to bez kompenzace.
