VYBUDOVÁNÍ PARKOVACÍCH MÍST UL. JIČÍNSKÁ

P.P.Č. 740/51 A 740/52, VÝŠKOVICE

D.8.1 Technická zpráva inventarizace zeleně

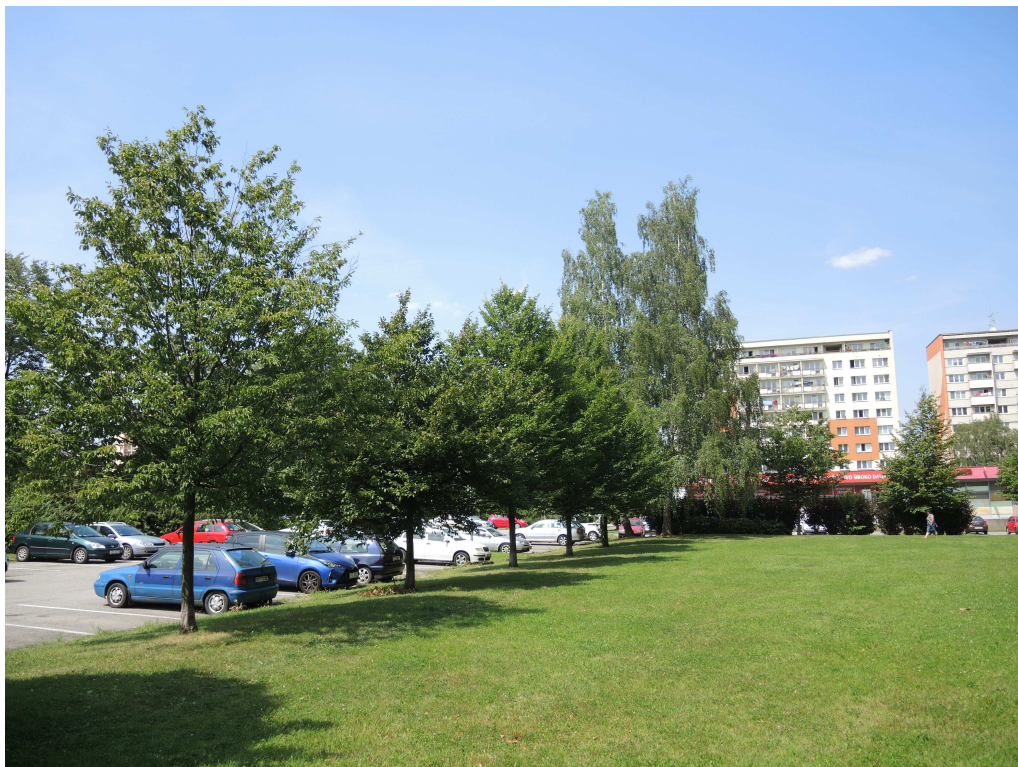
05-09 Carpinus betulus (habr obecný)

19 ks habr obecný (Carpinus betulus), obvod kmene 0,34-0,53 m, výška 6-10 m.

Důvod – kolize s navrhovaným parkovištěm.

Fotodokumentace – stromy určené k odstranění (výběr)

Za všechny odstraněné stromy je navržena náhradní výsadba přímo v řešeném území v počtu 26 ks.
