Předběžný posudek

**při revitalizaci objektů – MŠ B. Dvorského 1009/2, 700 30 Ostrava – Bělský Les,
z hlediska výskytu zvláště chráněných druhů živočichů**

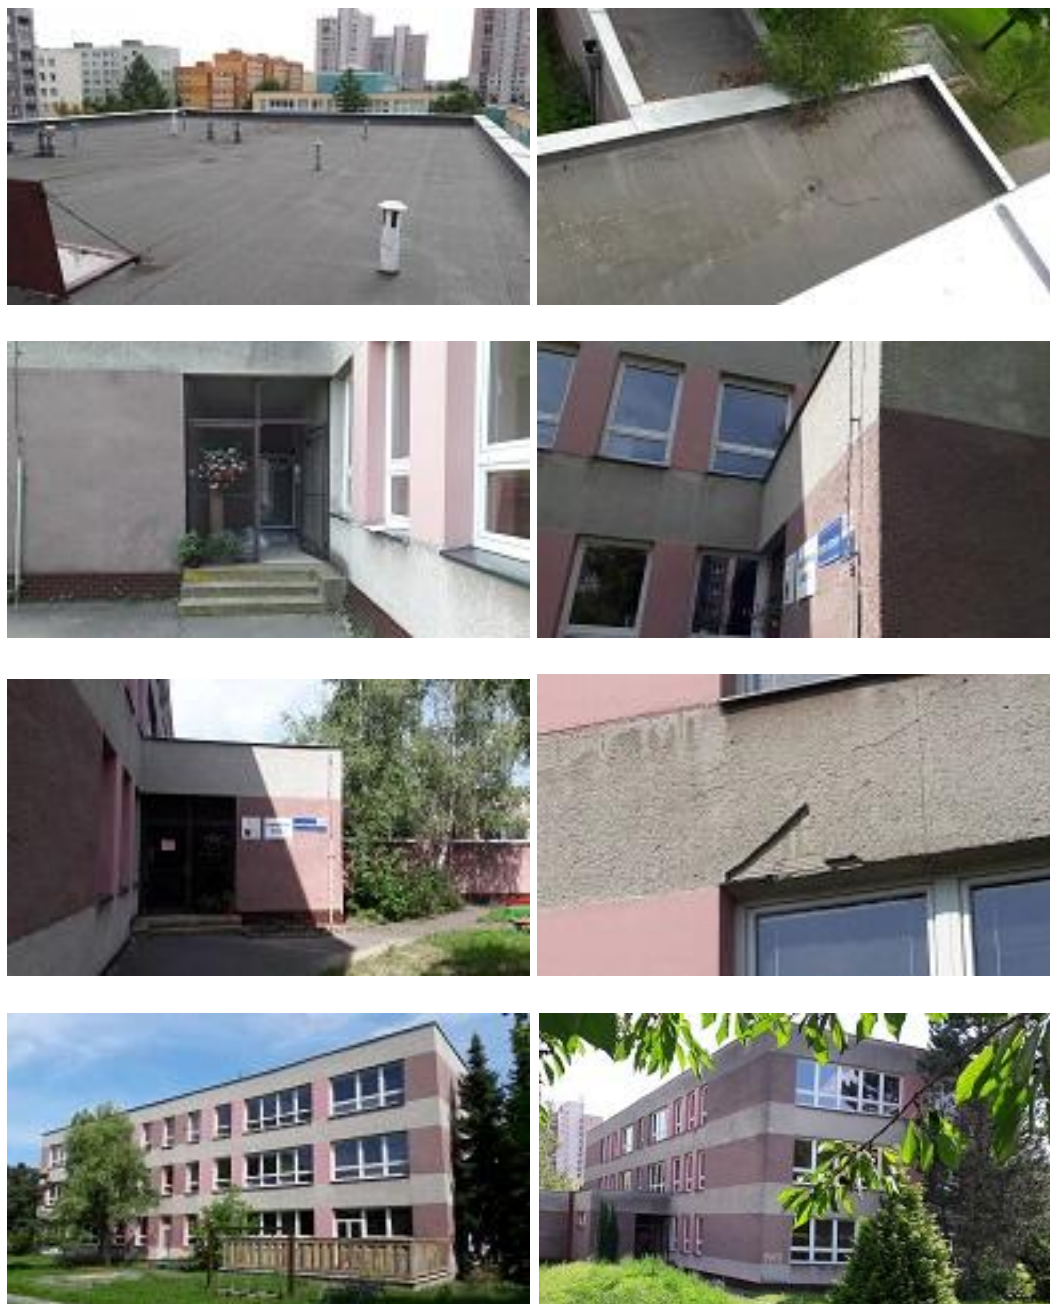
část A – učebnový pavilon

Jedná se o budovu o třech nadzemních podlažích s rovnou střechou. Na severní straně má vstupní jednopodlažní přístavbu napojující se na spojovací krček. Střecha není odvětrávána ventilačními otvory. Okna a dveře jsou nové, plastové, omítka je původní. Omítka pod parapety není vydrolená. Byla viditelně opravena spolu s výměnou oken. Na východní straně budovy je velká prasklina s velkým kusem odchlupujícího se zdiva (viz foto níže), která může sloužit jako úkryt pro netopýry. Ve fasádě je několik prasklin, které nejsou hluboké a nemohou sloužit jako netopýří úkryt. Z fotodokumentace není zřejmé, zda se odchlupuje oplechování střechy a zda zde

vznikají prostory pro úkryt netopýrů. Je vhodné provést večerní pozorování nebo zkontrolovat podstřeší z postaveného lešení před zahájením stavebních prací. Z fotodokumentace není zřejmé osídlení budovy synantropními druhy ptáků. Na budově se viditelně nenachází hnízdní příležitosti pro rorýse obecné.

- B) objekty mohou potenciálně sloužit k ukrývání netopýrů – především v podstřeší za oplechováním střech, případně za odchlupujícím se zdivem, za okapovými svody spojovacího krčku. Z fotodokumentace nejsou patrné jakékoliv pobytové stopy netopýrů naznačujících jejich přítomnost. Doporučuji provést v letním období večerní pozorování nebo doporučuji provést kontrolu z postaveného lešení v závislosti na konkrétním období, kdy budou revitalizační práce zahájeny. V závislosti na výsledcích kontrol budou vyplývat konkrétní opatření. Nyní není potřeba zahrnovat jakákoliv opatření do projektové dokumentace revitalizace.

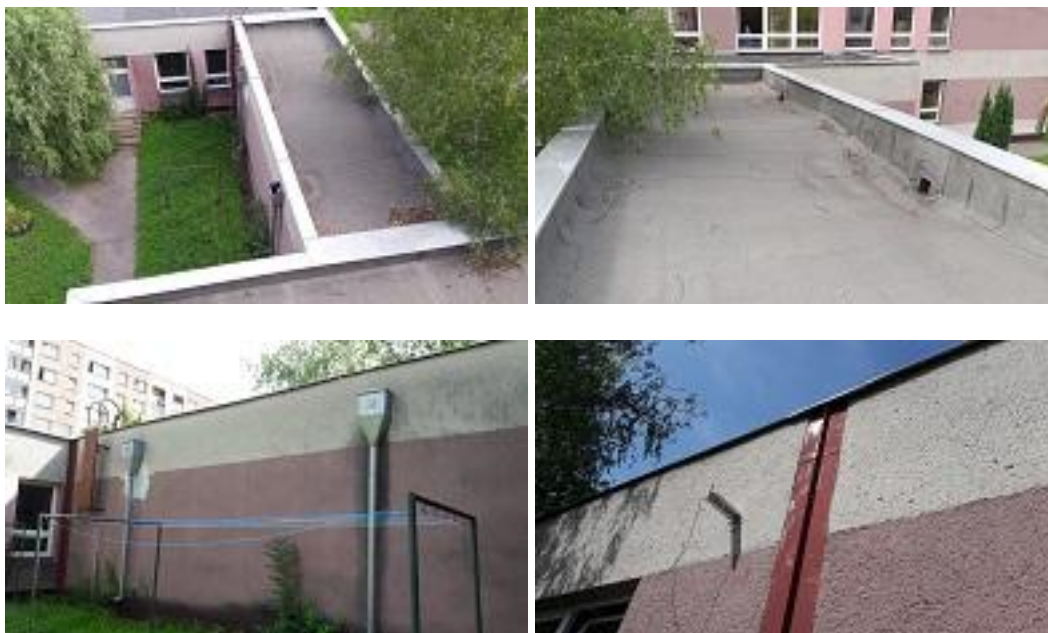
část B – spojovací krček

Jedná se o jednopodlažní budovu s rovnou střechou. Severní část se napojuje na budovu technického zázemí, jižní část se napojuje na vstup do učebnového pavilonu. Střecha je vyspádována do dvou okapových svodů. Střecha není odvětrávána ventilačními otvory. Okna jsou nová, plastová, omítka původní. Ve spojích s vedlejšími budovami je oplechování. Oplechování se jeví z fotodokumentace v dobrém stavu, bez odchlípnutých částí, které by mohly sloužit jako úkryt pro netopýry. Pod oplechováním střechy je viditelná minimálně jedna větší skulina, která by mohla sloužit jako úkryt pro netopýry. V obvodovém plášti budovy nejsou viditelné jiné velké praskliny či skuliny, které by mohly sloužit jako úkryty pro netopýry. Z fotodokumentace není zřejmé osídlení budovy synantropními druhy ptáků. Na budově se nenachází hnízdní příležitosti pro rorýse obecné.

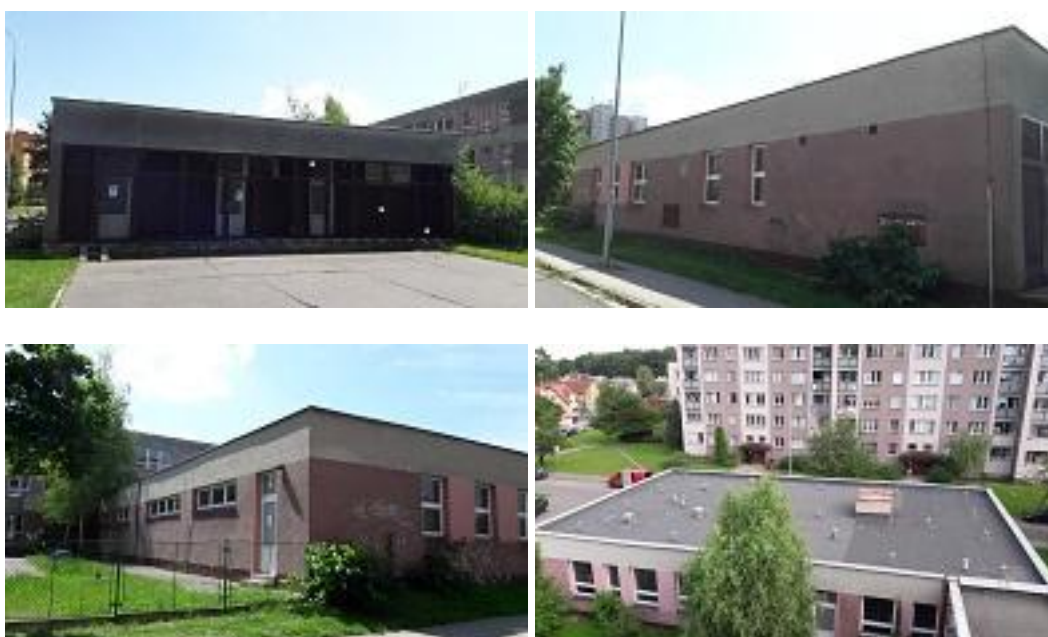
část C - budova technického zázemí MŠ (Hospodářský pavilon s jídelnou)

Jedná se o jednopodlažní budovu s plochou střechou. V jižním rohu je budova napojená na budovu spojovacího krčku. Střecha není odvětrávána ventilačními otvory. Okna a dveře jsou nové, plastové, omítka je původní. Na západní straně budovy je zamřížovaná zásobovací rampa. Zamřížování je v dobrém, viditelně neporušeném stavu. Na budově je několik ventilačních otvorů odvětrávajících vnitřní prostory. Všechny ventilační otvory jsou kryté, neporušené. V obvodovém plášti budovy nejsou viditelné velké praskliny či skuliny, které by mohly sloužit jako úkryty pro netopýry. Omítka pod parapety není vydrolená. Byla viditelně opravena spolu s výměnou oken. Z fotodokumentace nejsou viditelné skuliny pod oplechováním střechy, které by mohly sloužit jako úkryt pro netopýry. Ovšem v případě odchlíplého oplechování střechy se jedná o potenciální úkryt pro netopýry. Z fotodokumentace není zřejmé osídlení budovy synantropními druhy ptáků. Na budově se viditelně nenachází hnízdní příležitosti pro rorýse obecné.
