Ornitologicko-chiropterologický posudek bytových domů na ulici Františka Formana č. p. 277–278 v Ostravě-Dubině

podle „Metodiky posuzování staveb z hlediska výskytu obecně a zvláště chráněných synantropních druhů živočichů“

Na základě objednávky firmy Ateliér Idea projekt, s. r. o., zastoupené panem Martinem Dostálem, byl vypracován ornitologicko-chiropterologický posudek k zahájení stavební činnosti související se zateplením fasád čtyřpodlažních bytových domů s mansardovými střechami na ulici Františka Formana č. p. 277–278 v Ostravě-Dubině (okres Ostrava-město, kraj Moravskoslezský).

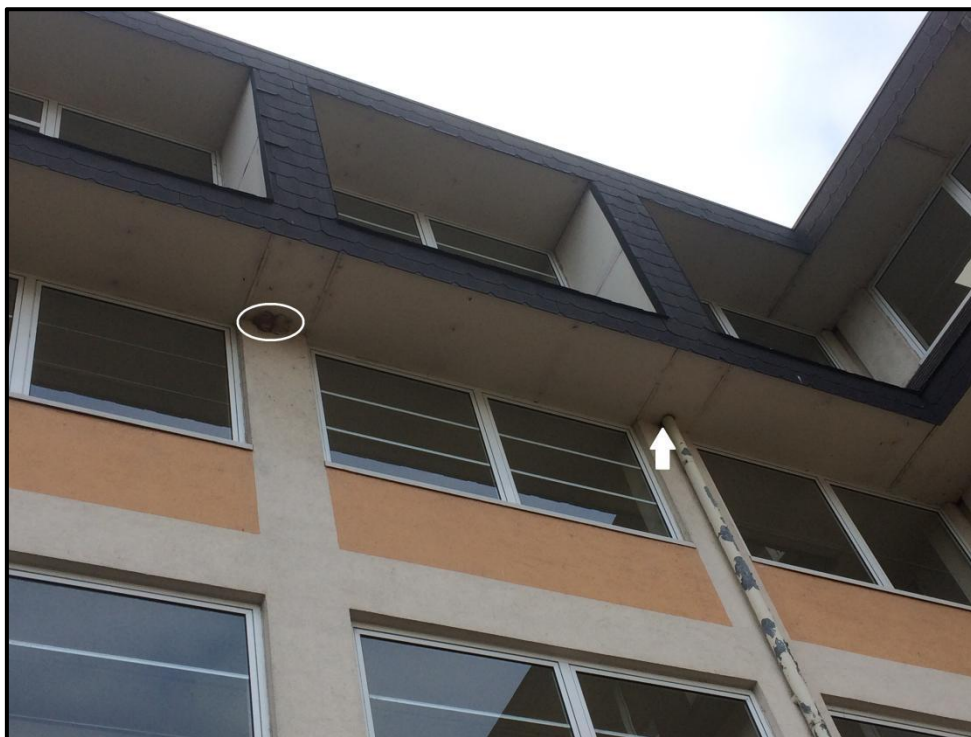
- V půdním prostoru bloku byly nalezeny jen pobytové stopy holuba domácího (*Columba livia* f. *domestica*).
- Na severní straně č. p. 277 a východní straně č. p. 278 se nachází celkem pět dutin u zaústění okapových svodů do střech (obr. 1). V jedné z dutin na severní straně č. p. 277 bylo v roce 2023 prokázáno hnízdění rorýsa obecného (*Apus apus*); další dutiny představují také potenciální stanoviště pro některé druhy pěvců (*Passeriformes*) a netopýry.
- V podhledu střech na jižní, východní, severní straně č. p. 277 a východní straně č. p. 278 je situováno 17 hnízd, zbytků hnízd či otisků hnízd jiříčky obecné (*Delichon urbicum*) (obr. 1).
- Na východní straně č. p. 277 a severní straně č. p. 278 se nacházejí celkem dva ventilační otvory od interiéru bytů čtvercového profilu bez mřížek (obr. 2), přičemž v otvoru na č. p. 277 bylo nalezeno staré hnízdo pěvců.

Obr. 1: Příklad dutiny (šipka; potenciální či prokázané hnízdiště rorýsa obecného) u zaústění okpového svodu do střechy a dvou zbytků hnízd jirličky obecné (elipsa) na severní straně č. p. 277

- V případě plánovaného zahájení stavebních prací (výstavby lešení) v období květen–červenec umístit na všechny dutiny u zaústění okapových svodů do střech (obr. 1) a ventilační otvory od interiéru bytů bez mřížek (obr. 2) jednosměrné uzávěry (perlinkové závěsy přichycené na fasádu jen na bočních stranách, resp. v horní části), a to po udělení výjimky a konzultaci se zástupcem Slezské ornitologické společnosti (ekologickým dozorem) v období 15. 3. – 10. 4. (v roce stavby).

- Vzhledem k plánovanému zániku hnízdiště rorýsa obecného je vhodným řešením jeho kompenzace instalování dřevocementových budek s min. dvěma komorami (viz www.jezirkabanat.cz/vestavny-hnizdni-box-pro-roryse/produkt/8767/30/). Přesné umístění budek s předstihem konzultovat se zástupcem Slezské ornitologické společnosti (ekologickým dozorem).

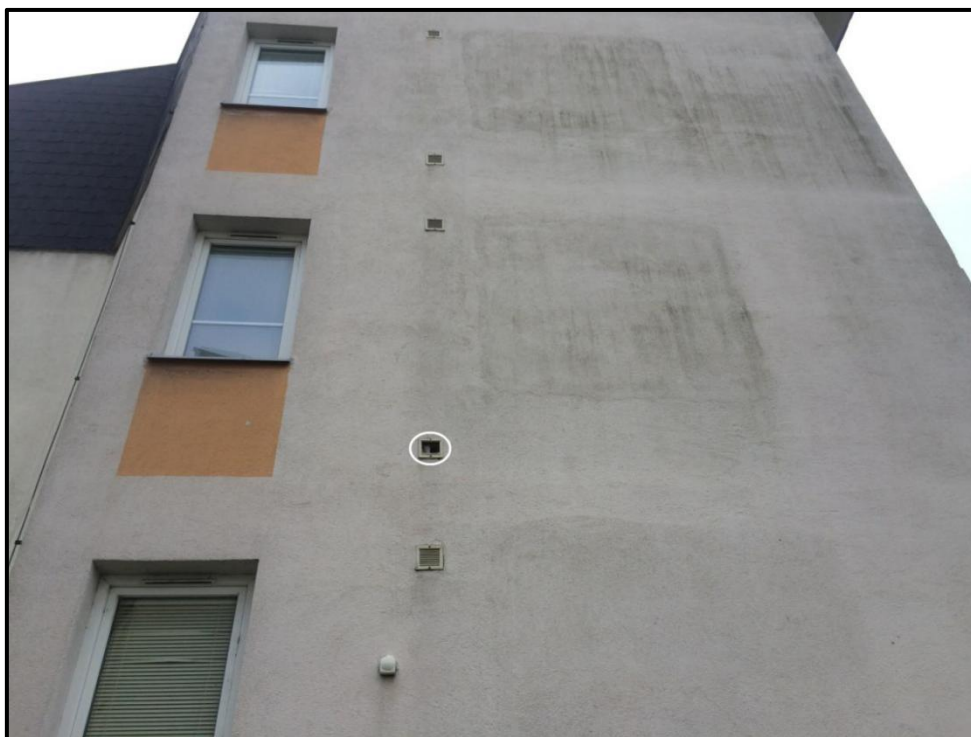
Obr. 2: Ventilační otvor od interiéru bytu bez mřížky (elipsa) na severní straně č. p. 278 – potenciální stanoviště zejména pěvců
