ZPRÁVA

O PROVEDENÍ ODBORNÉ PROHLÍDKY MĚŘENÍ TEPLOT A VLHKOSTI V BYTĚ Č.17

Dr. Šavrdy 9/3021
Ostrava - Bělský Les

Zak. číslo: 3235

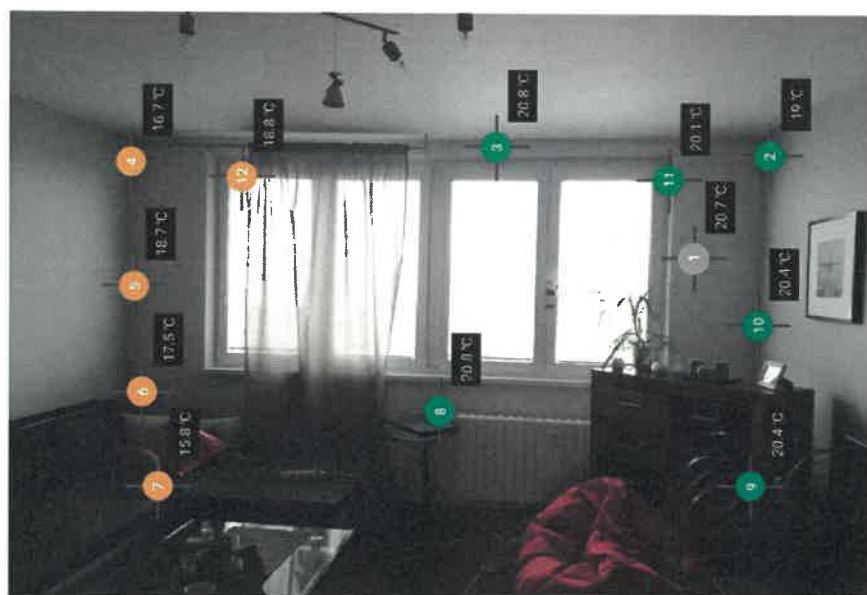
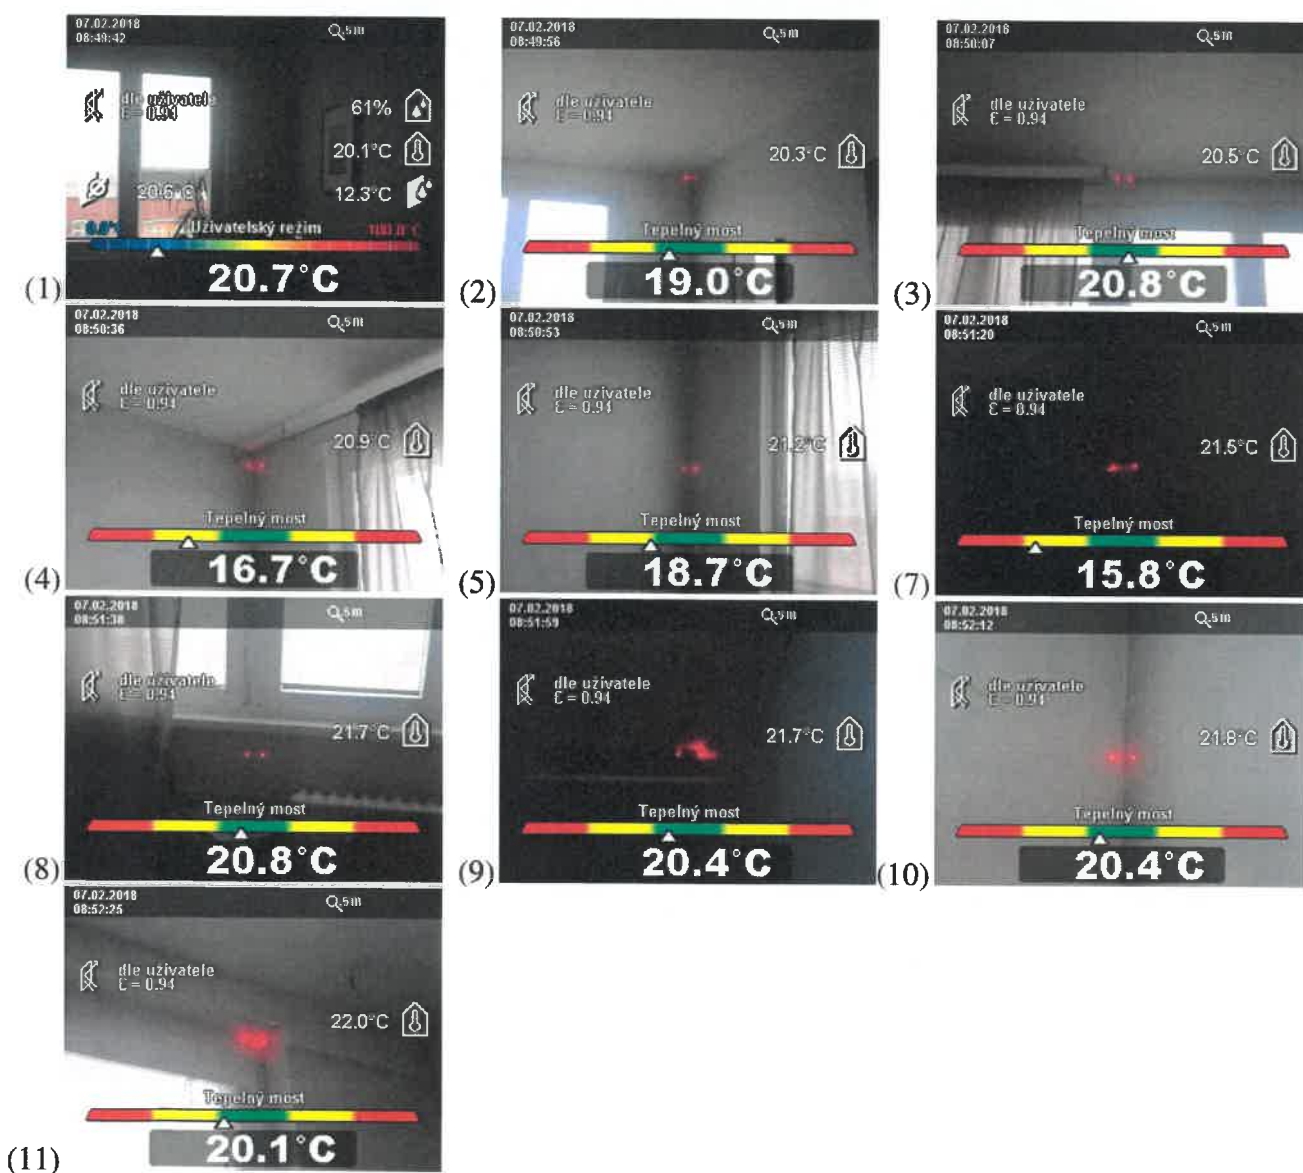
MÍSTNOST č.2 - strana 2a

I přes nadprůměrné teploty interiéru a venkovní teploty pohybující se mírně pod bodem mrazu, jsou povrchové teploty koutů (3B, 2B), a spodních částí ostění poměrně nízké. Při zvýšených hodnotách vlhkosti vzduchu interiéru pak na těchto prochlazených místech ve větší míře kondenzuje vzdušná vlhkost, na stěnách se objevují mokré až silně promočené mapy. Nejedná se v žádném případě o vlhkost prostupující z vnějšího prostředí.

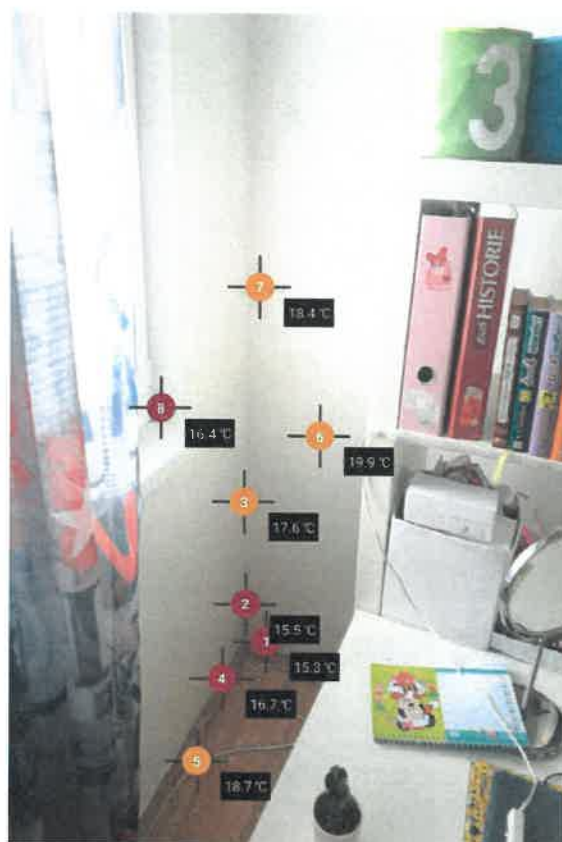
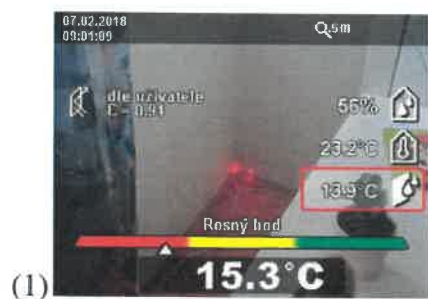
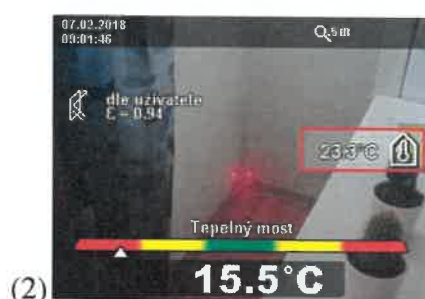
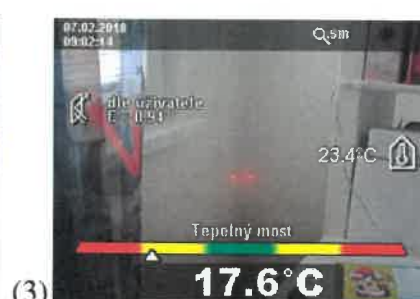
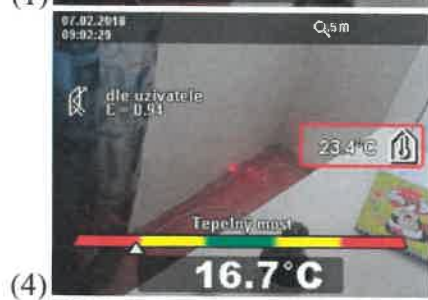
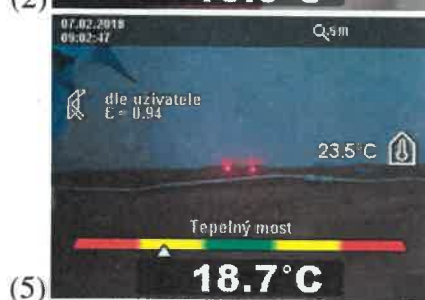
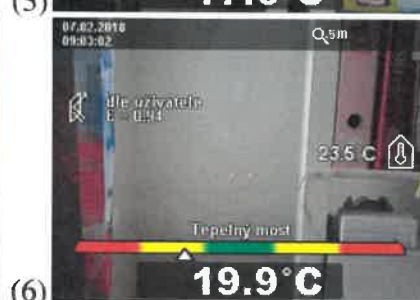
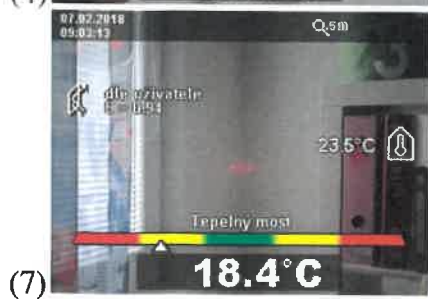
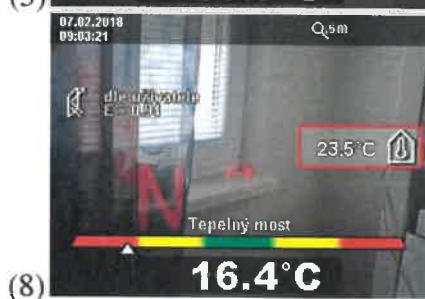
MÍSTNOST č.3 - kout 3k

Jako nešťastné lze hodnotit řešení zapuštění střešního svodu v prostoru dilatace mezi mansardovými střechami. Právě v tomto místě byly naměřeny nízké teploty koutů, lze se tedy domnívat že se jedná o špatně vyřešený detail zateplení nároží.

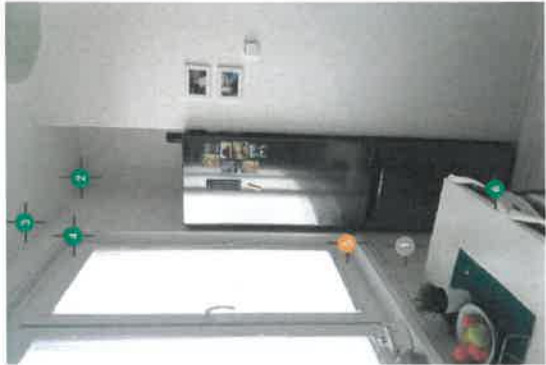
m.1a

Uživatelský režim :	20.5 °C
	Emisní stupeň :	0.94
	Relativní vlhkost :	68 %
	Povrchová teplota :	20.5 °C
	Pokojová teplota :	19 °C
	Průměrná povrchová teplota :	20.3 °C
	Teplota rosného bodu :	13 °C

Teplotní most :	-1,1 °C

Teplotní most :	-4 °C

Povrchová teplota :	16.1 °C
