## ZPRÁVA Z PROHLÍDKY KONSTRUKCE

Název: Průzkum konstrukce podlahy na terénu v předprojektční fázi v objektu školní jídelny ZŠ MUDr. Lukášové 29, Klegova 1169/29A, Ostrava-Hrabůvka

Stupeň dokumentace: Zpráva z prohlídky konstrukce

Datum: březen 2019

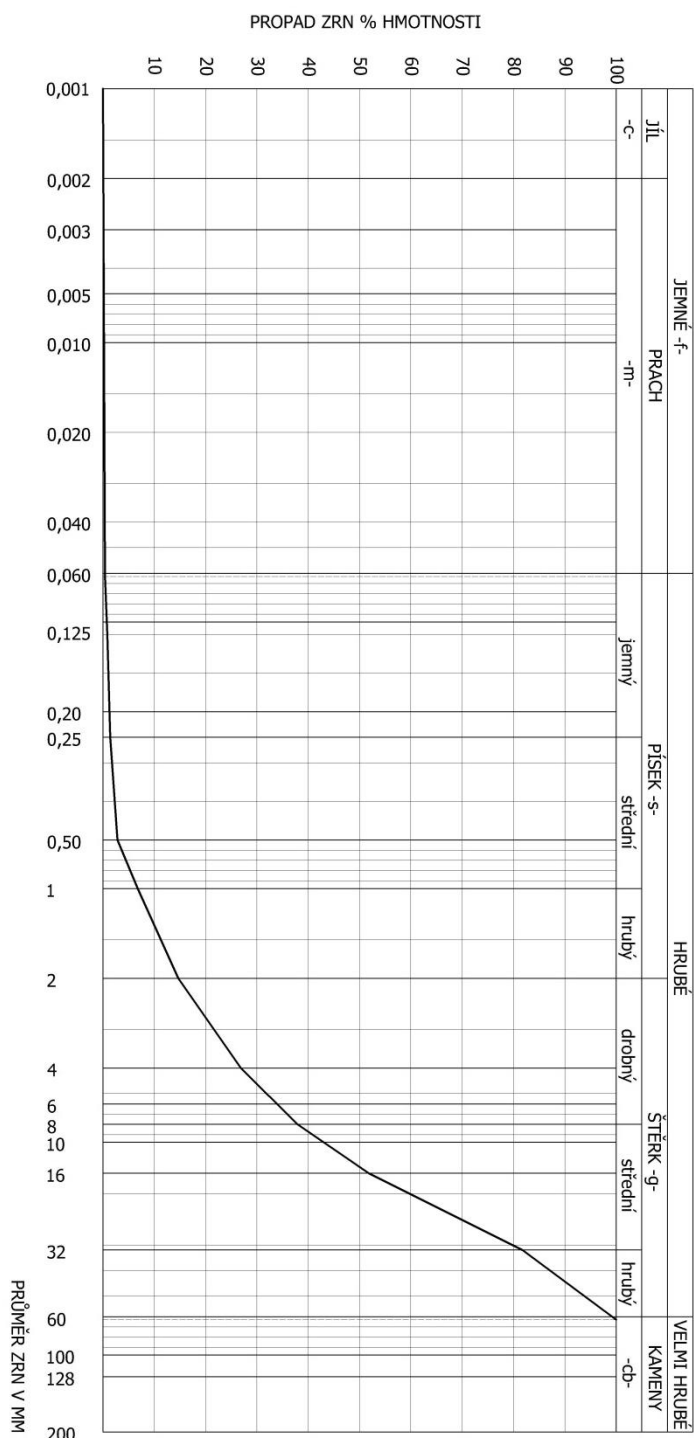
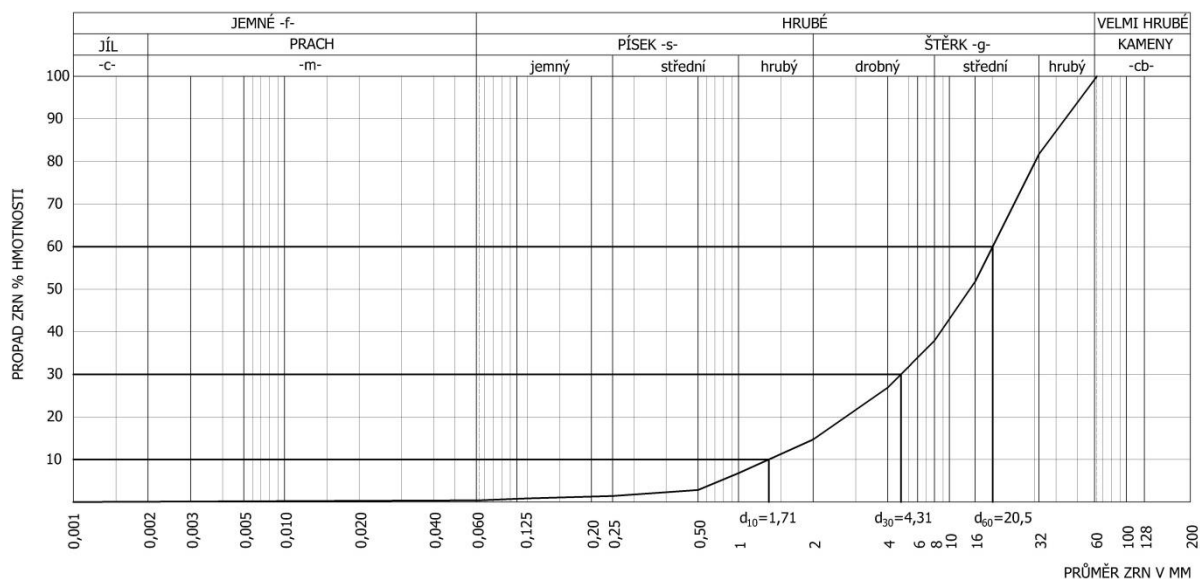
KŘIVKA ZRNITOSTI  
VZOREK 1

$$c_u = \frac{d_{60}}{d_{10}} = \frac{20,5}{1,71} = 11,99$$

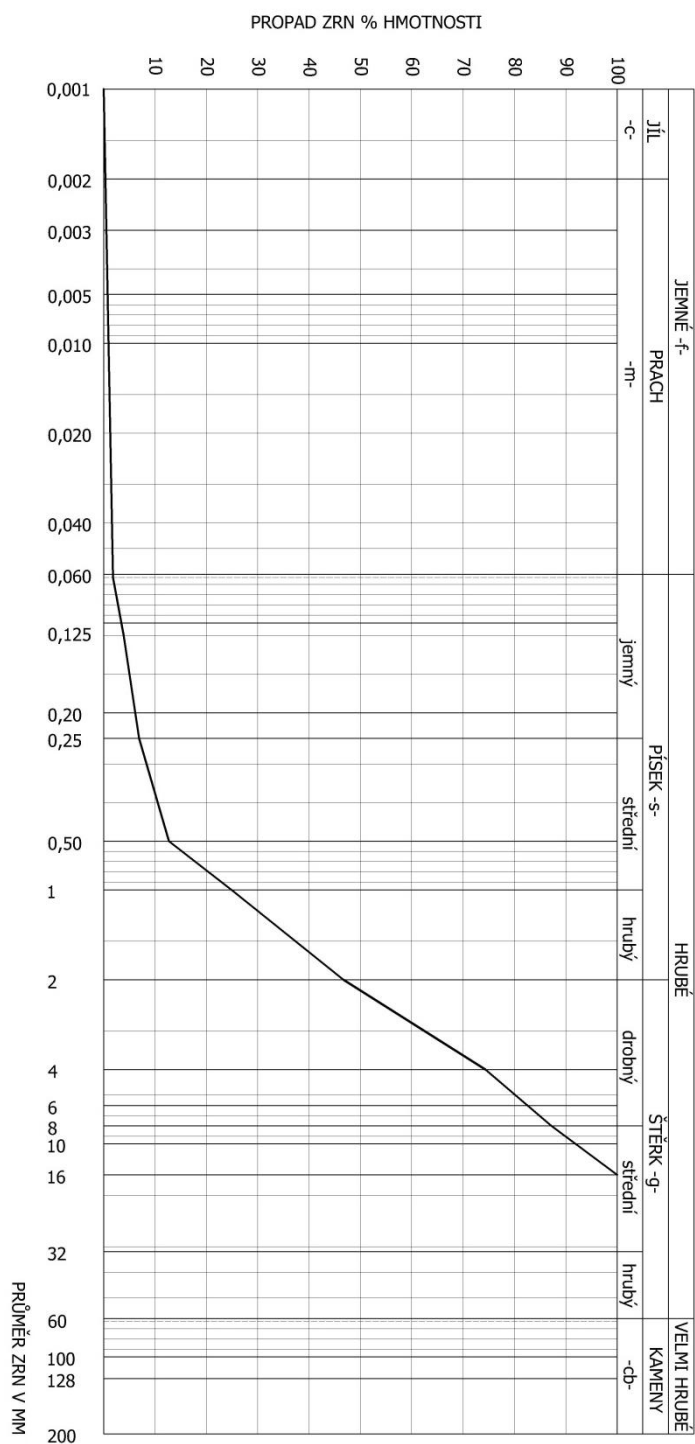
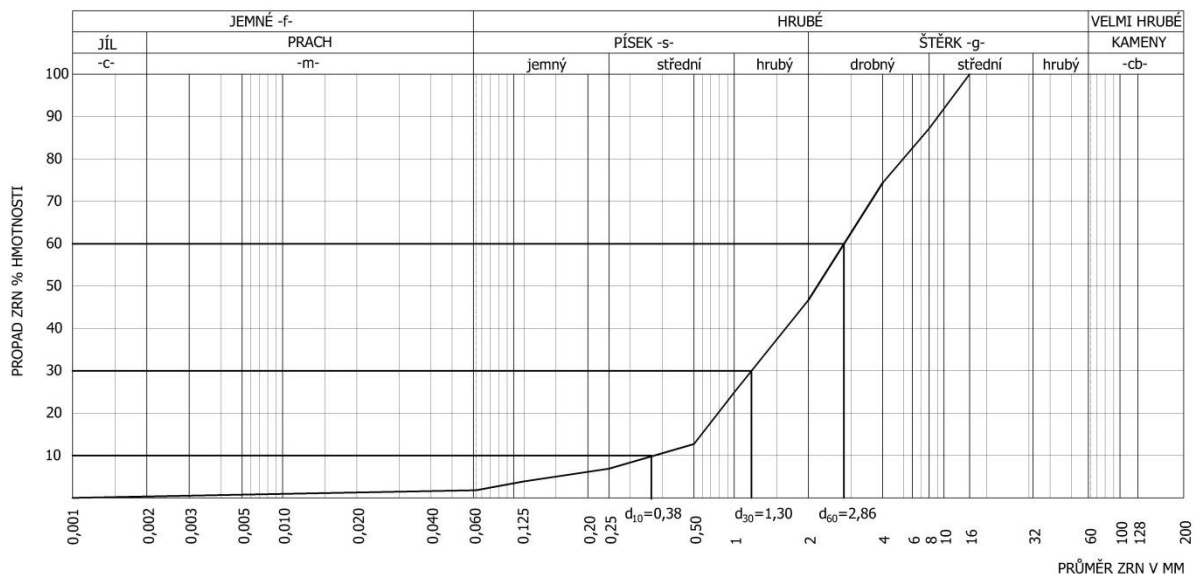
VZOREK 2

$$c_u = \frac{d_{60}}{d_{10}} = \frac{2,86}{0,38} = 7,53$$

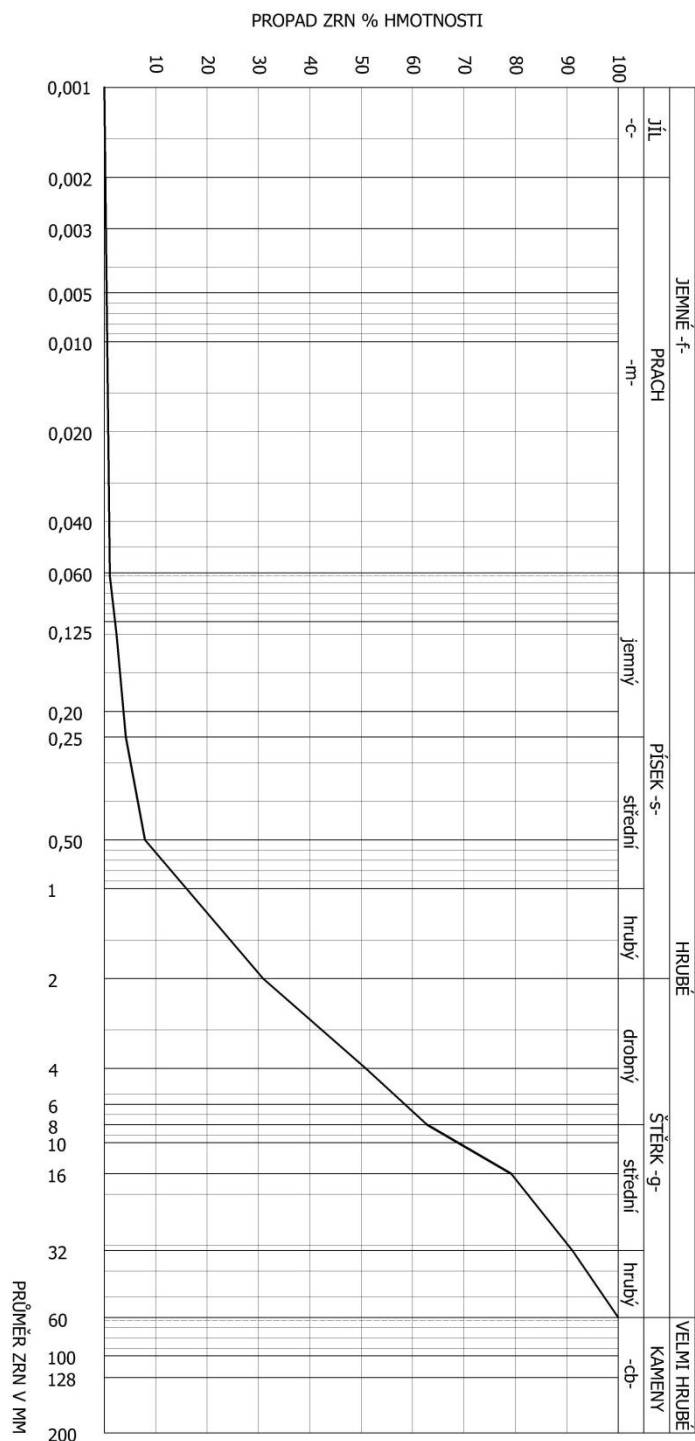
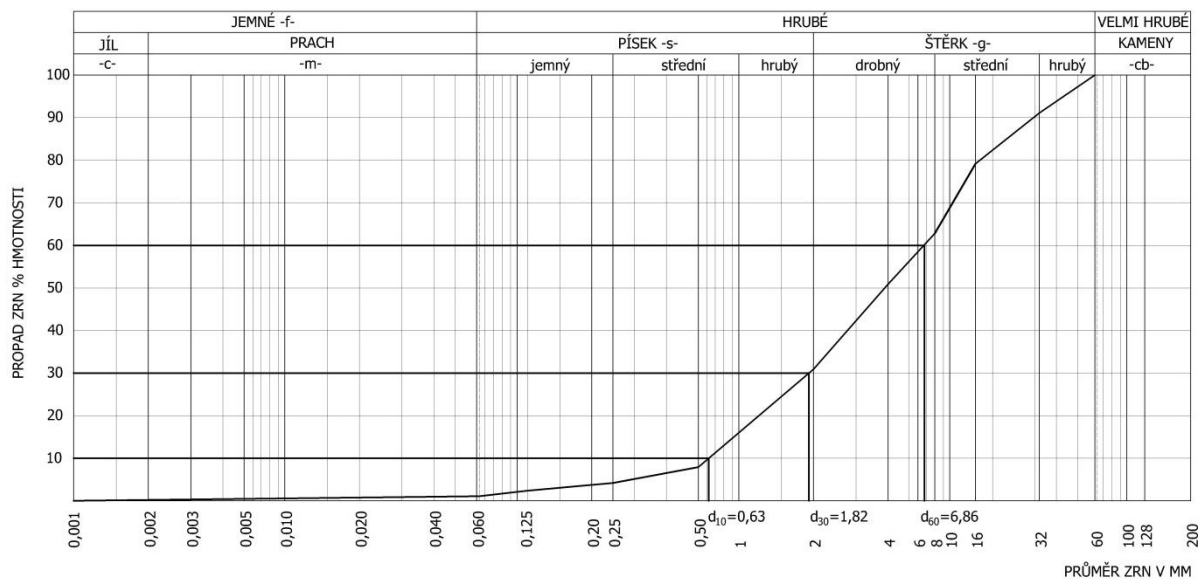
VZOREK CELKEM

$$c_u = \frac{d_{60}}{d_{10}} = \frac{6,86}{0,63} = 10,89$$
$$c_c \frac{d_{30}^2}{d_{60} d_{10}} = \frac{1,82^2}{6,86 \cdot 0,63} = 0,77$$

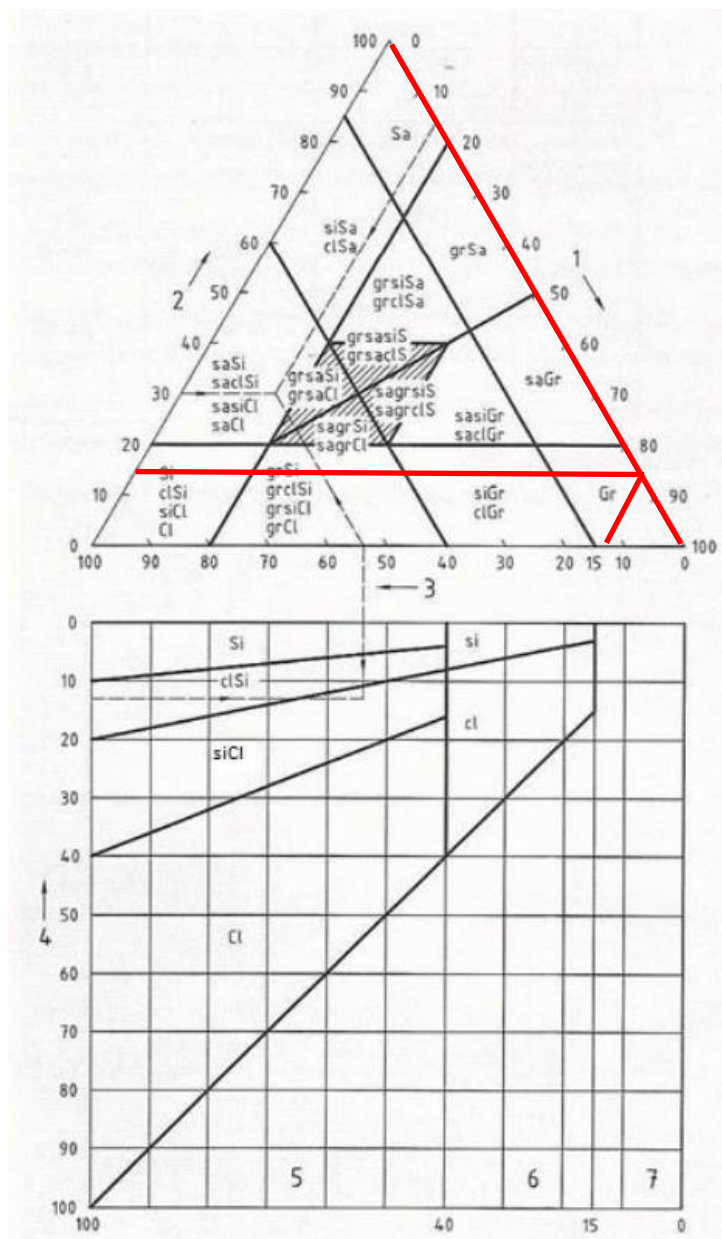
**Zatřídění podle EN ISO 14688 Vzorek 1:**

Štěrk	85,33	Jemnozrnná frakce f=	0,20
Písek	14,47		
Hlína	0,20		
Jíl	0

**Štěrk**

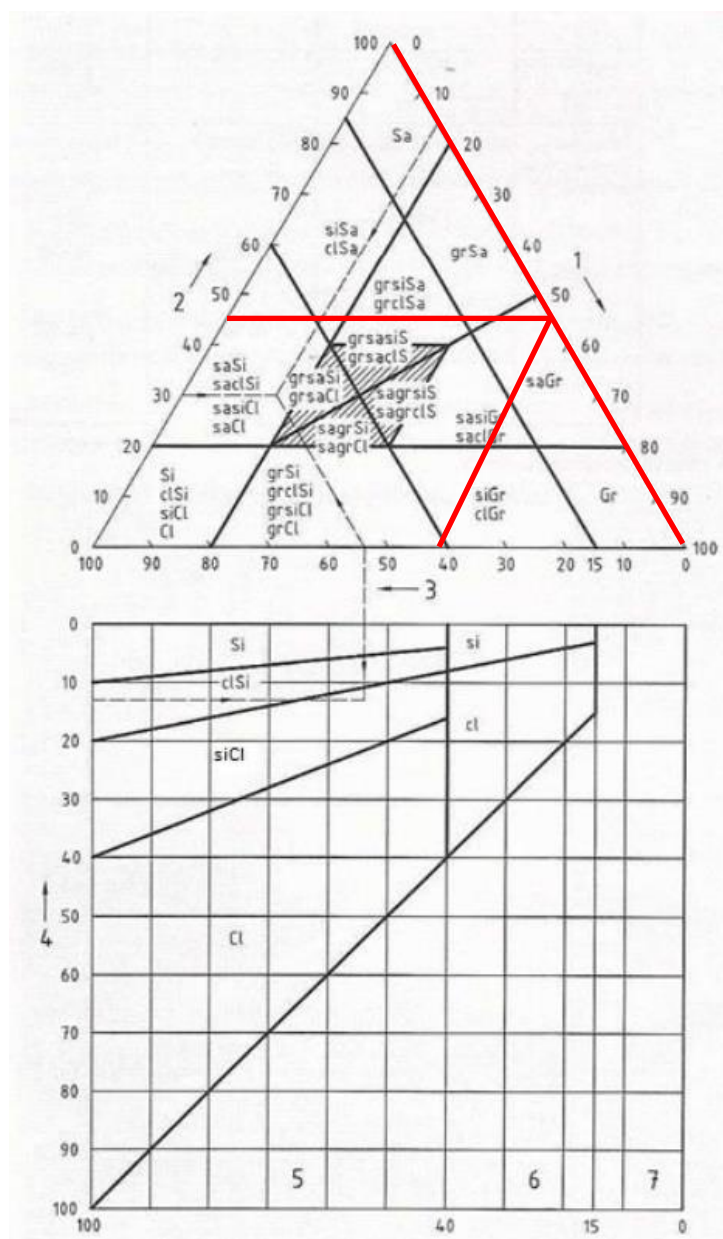
Štěrk	53,32	Jemnozrnná	0,81
Písek	45,87		
Hlína	0,81

**Štěrk písčité**

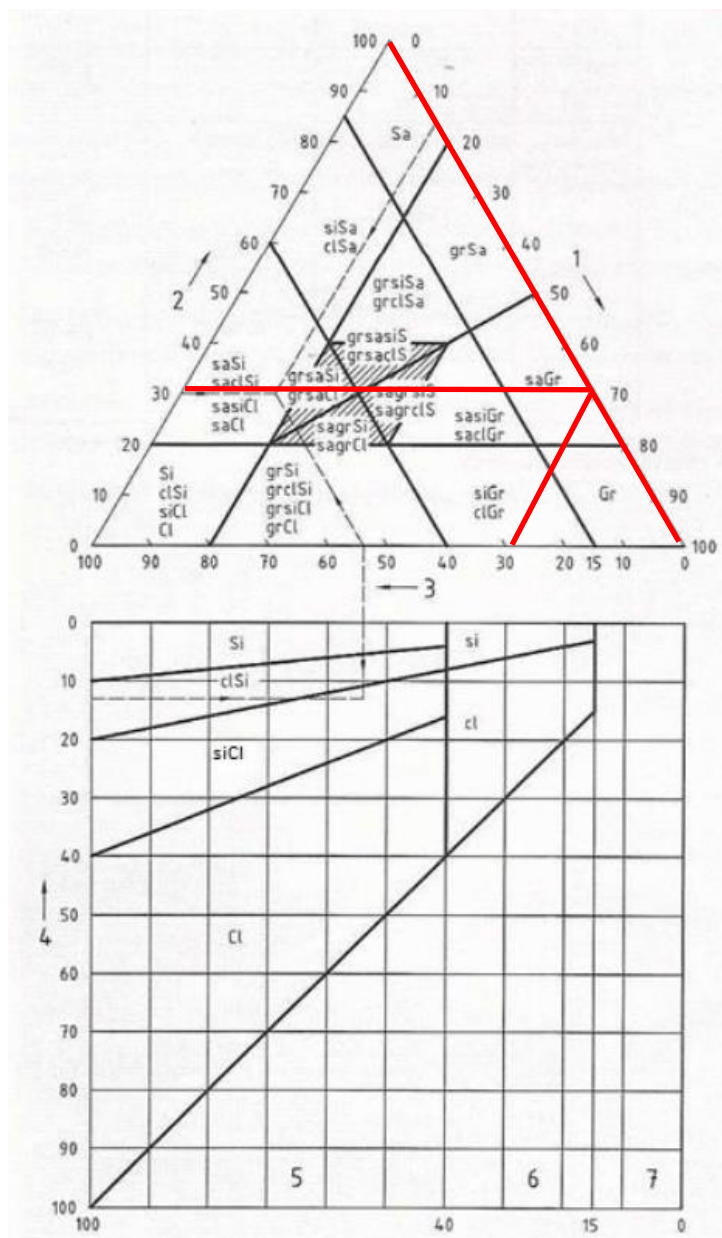
Zatřídění podle EN ISO 14688 Vzorek Celkem:

Štěrk	69,14	Jemnozrná frakce f=	0,51
Písek	30,35		
Hlína	0,51		
Jíl	0

**Štěrk písčítý**
