STAVEBNĚ TECHNICKÝ PRŮZKUM

PARKOVACÍHO OBJEKTU PO33

Ul. V. VLASÁKOVÉ, OSTRAVA – BĚLSKÝ LES

Zpráva číslo: 0303/22

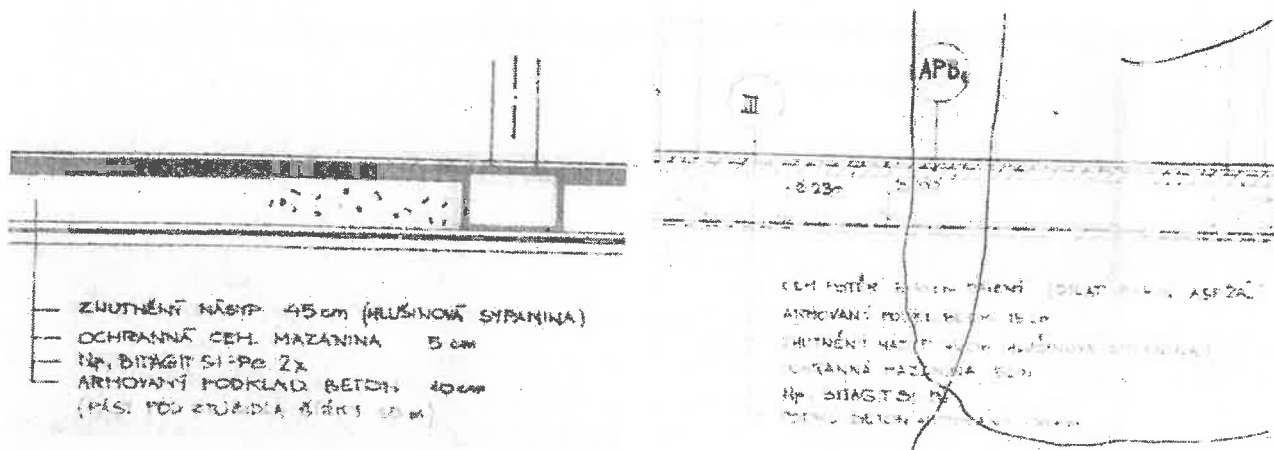
Byla provedena skladba podlahy vrtanou sondou průměru cca 100 mm, kde samotná železobetonová deska byla následně provrtána vrtákem průměru 20 mm do vrstvy násypu. Tato skladba je v souladu s původní PD:

Pohled na řez základovou konstrukcí dle PD.

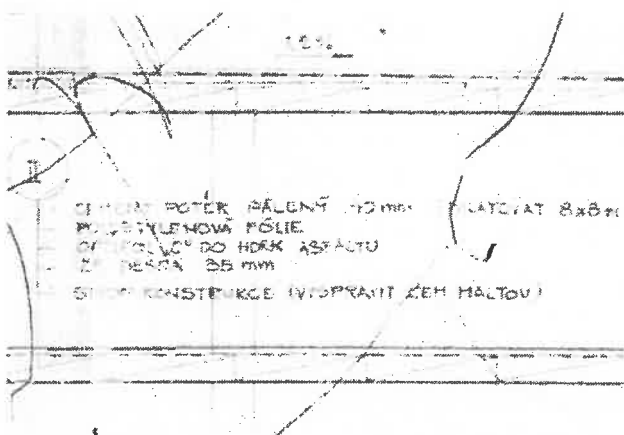
Pohled na skladbu podlahy v 1.NP dle původní PD.

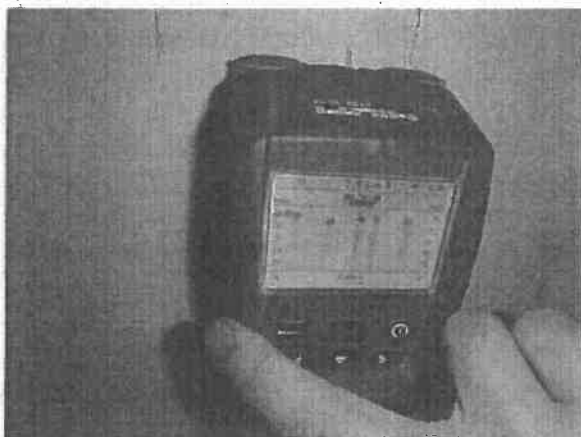
1 – 6 x \varnothing 16 mm, R (10 505), krytí 15 mm, bez koroze.

2 – 2 x \varnothing 10 mm, E (10 216), krytí 15 – 20 mm, bez koroze.

Pohled na detekci výztuže radarem HILTI PS 50.

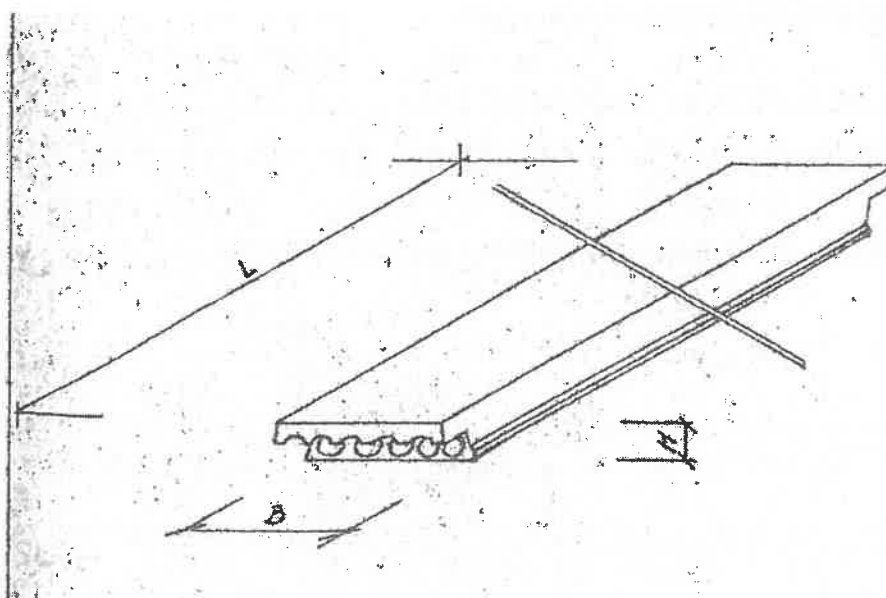
Pohled na stropní panel systému MS OB.

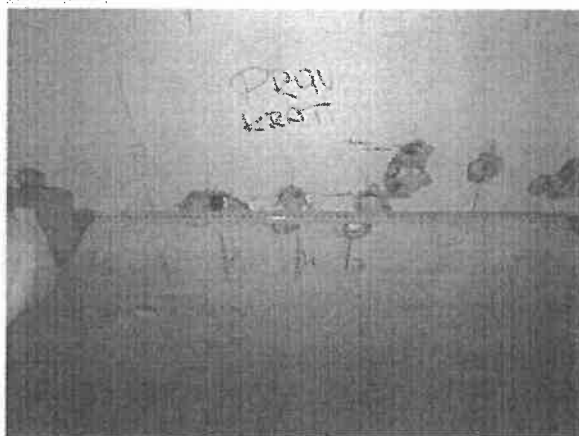
Průvlak délka 4770 mm:

3 – 10 x Ø 14 mm, R (10 505), krytí 15 mm, bez koroze.

5 – třmínky Ø 8 mm a 130 mm, E (10 216), povrchová koroze.

6 – třmínky Ø 8 mm a 130 mm, povrch žebírkový (V), povrchová koroze.

Pohled na detekci výztuže průvlaku délky

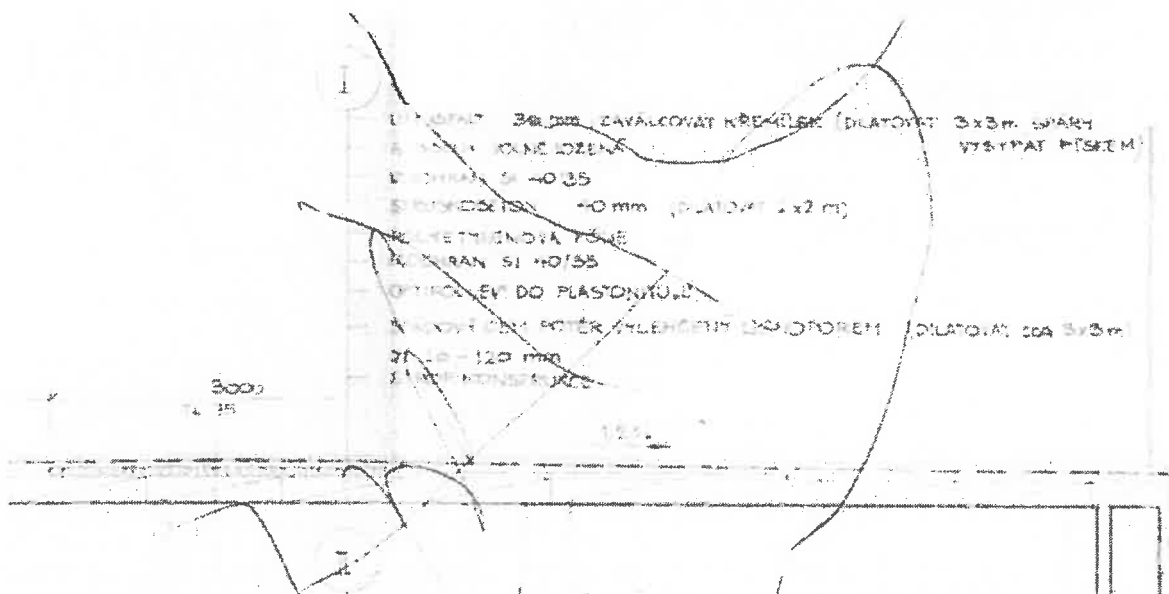
- beton se zrnem D_{max} 16 mm (stanovená obj. hmotnost 2200 kg/m^3)..... tloušťky 90 mm,
 - geotextílie.....
 - novová izolace.....
 - 2 x PVC fólie..... celkem tloušťky 10 mm,
 - litý asfalt.....tloušťky 35 mm,
 - lepenka A300H,
 - izochran (na bázi geotextílie),
 - struskobeton (objemová hmotnost 2000 kg/m^3).....tloušťky 60 mm,
 - izochran (na bázi geotextílie).....
 - optifol do plastonitu..... celkem tl. 25 mm,
 - spádový beton cem. třísk. deska, EPS v podélné ose, ve vrcholu tloušťky 90 mm,
- CELKEM SKLADBA: 310 MM VE VRCHOLU**
- NÁSLEDUJE NK stropní konstrukce.

Pohled na skladbu střechy dle původní PD.
