## Předběžný posudek

**při revitalizaci objektu - Mjr. Nováka 1455/34, 700 30, Ostrava Hrabůvka,  
z hlediska výskytu zvláště chráněných druhů živočichů**

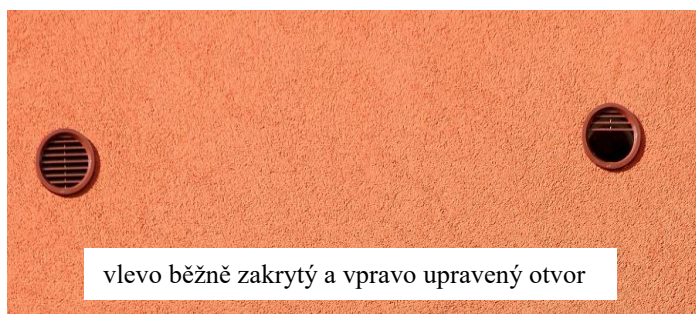
vlevo běžně zakrytý a vpravo upravený otvor

**b)** v případě malých ventilačních otvorů je možné vytvořit větší otvor v tepelně izolačním materiálu a vyložit ho novodurovou trubkou o větším průměru, než je stávající průměr ventilačního otvoru, přičemž novodurová trubka musí navazovat na původní ventilační otvor především ve své spodní části (viz foto). Trubku je opět nezbytné zdrsnit ocelovým kartáčem nebo potřením vrstvou stavebního lepidla. Vnější konec trubky se následně osadí standardní plastovou koncovkou, která bude mít vylámané spodní lamely tak, aby vznikl otvor o rozměrech (VxŠ) **minimálně 50×70 mm** (viz foto). Doporučuji vylámat nejméně celou spodní polovinu lamel, aby se předešlo zachycení ptáků při opuštění otvoru, jelikož rorýsi mají velmi dlouhá křídla a často opouštějí větrací otvor vycouváním. Ostré hrany po vylámaných lamelách je opět nezbytné zbrousit, aby se předešlo poranění ptáků.

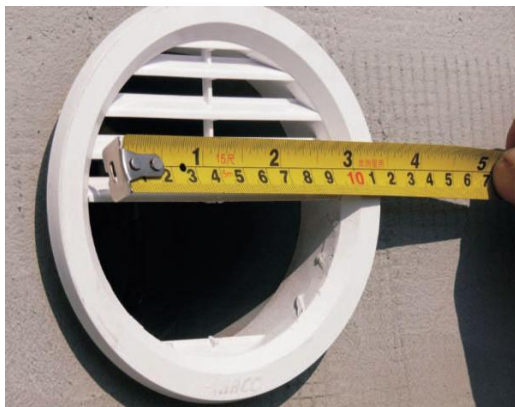
správně vylámané lamely plastové koncovky

trubky je vhodné provést ocelovým kartáčem nebo potřením vrstvou stavebního lepidla. Průměr trubky musí být minimálně tak velký, jako je stávající průměr ventilačních otvorů. Vzhledem k tomu, že většinou jde o průměr poměrně malý, je nezbytné, aby vnější konec trubky byl osazen standardní plastovou koncovkou, která bude mít vylámanou nejméně polovinu lamel nebo všechny lamely tak, aby vznikl otvor **minimálně** tak velký, jako je stávající průměr ventilačních otvorů (nejlépe VxŠ **minimálně 50×70 mm**). Ostré hrany po vylámaných lamelách je nezbytné zbrousit, aby se předešlo poranění ptáků.

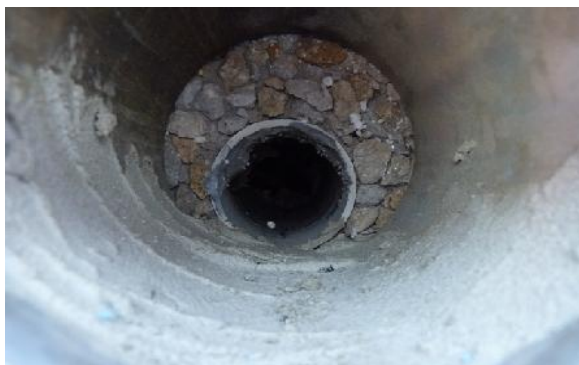
správná návaznost trubky v zateplovacím materiálu  
na původní větrací otvor, vymazání trubky  
stavebním lepidlem
