Biologický průzkum budovy Františka Formana 28, Ostrava-Jih z hlediska výskytu obecně a zvláště chráněných živočichů

VÝSLEDNÉ STANOVISKO

Adresa: Františka Formana 28, Ostrava-Jih

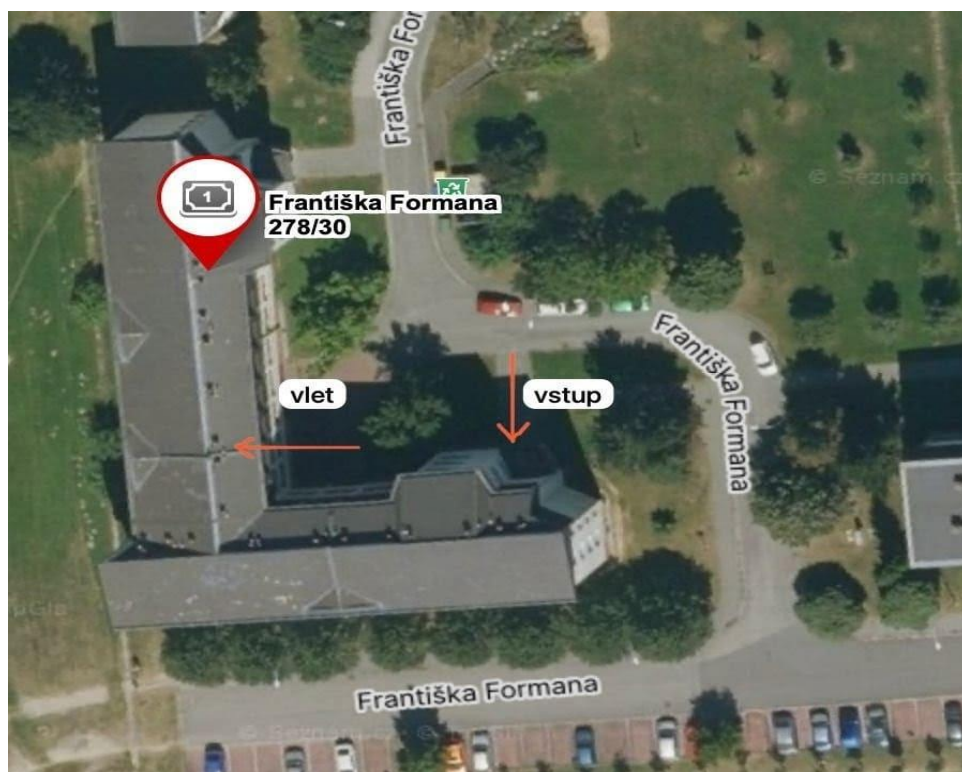
Obrázek 1: Letecký snímek mapy umístění budovy

Na obrázku je vyznačeno místo plánovaného vletu do holubníku.

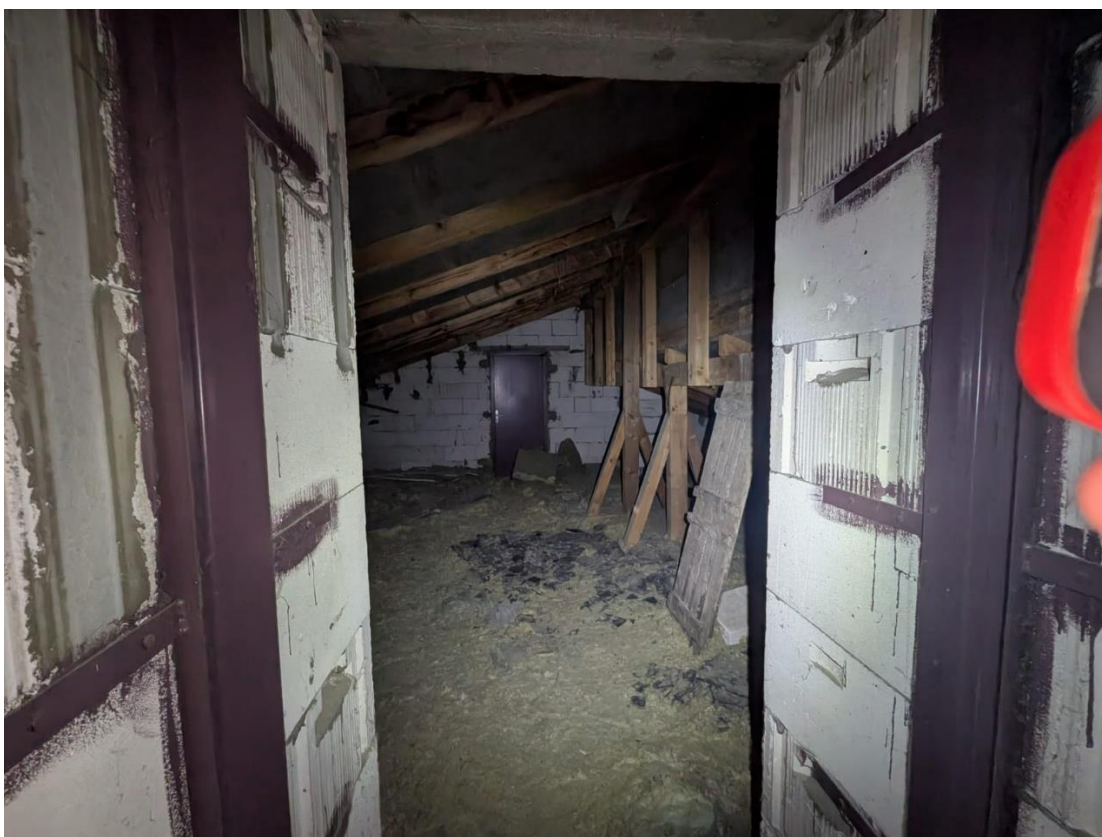
Obrázek 13 vstupní pohled do místnosti

3) V půdních prostorech místnosti, kde má být vestavěn holubník, bylo zaznamenáno poškození stropní fólie, které je vhodné opravit. Místnost je z jedné strany uzavřena dveřmi, avšak z opačné strany vstup dveřmi opatřen není. Doporučuje se proto instalace dveří i na této straně.

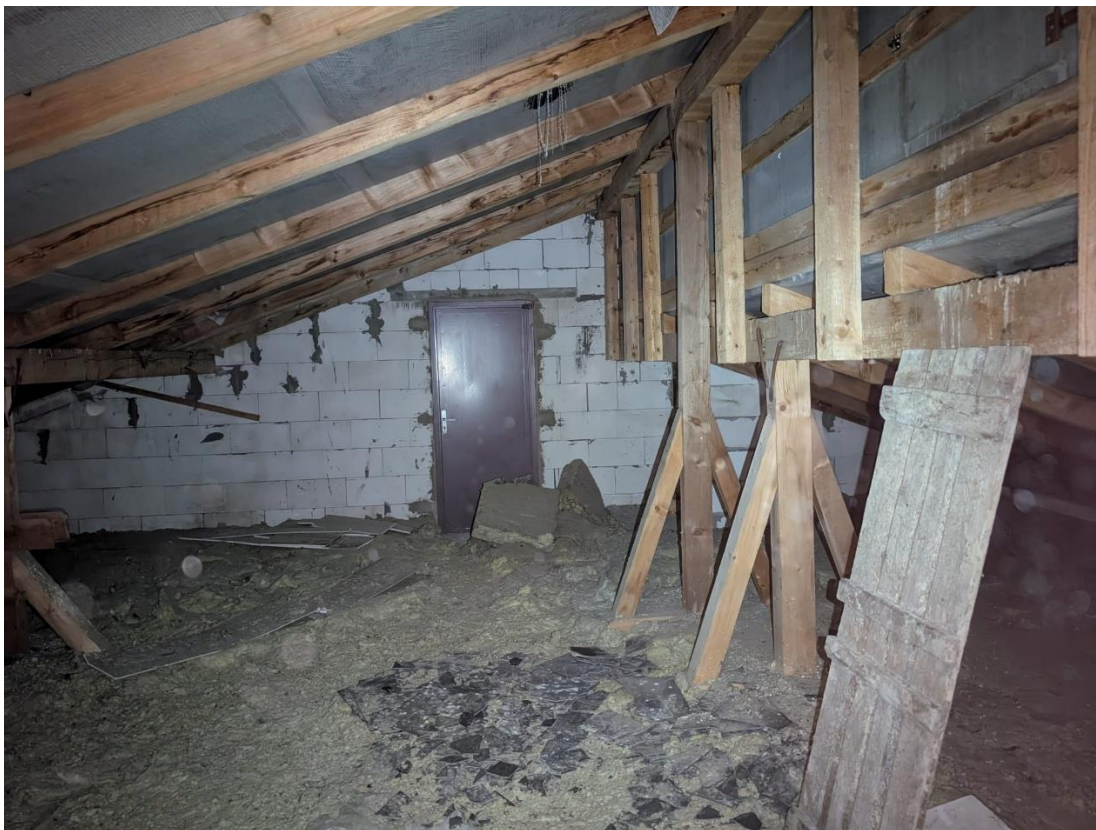
Obrázek 14 Celkový pohled na místnost

1) V půdních prostorech nebyla nalezena hnízda, trus, peří ani kadavery rorýsů. Stejně tak nebyly zjištěny pobytové znaky netopýrů. Realizace holubníku v těchto prostorech by proto neměla představovat překážku.
