## SKLADBY KONSTRUKCÍ:

### S1 - SKLADBA STŘEŠNÍ KONSTRUKCE

### P1 - STROPNÍ KONSTRUKCE 3.NP

### P1a - STROPNÍ KONSTRUKCE 3.NP V MÍSTĚ CHODBY (MÍSTNOST Č. 302,303,304)

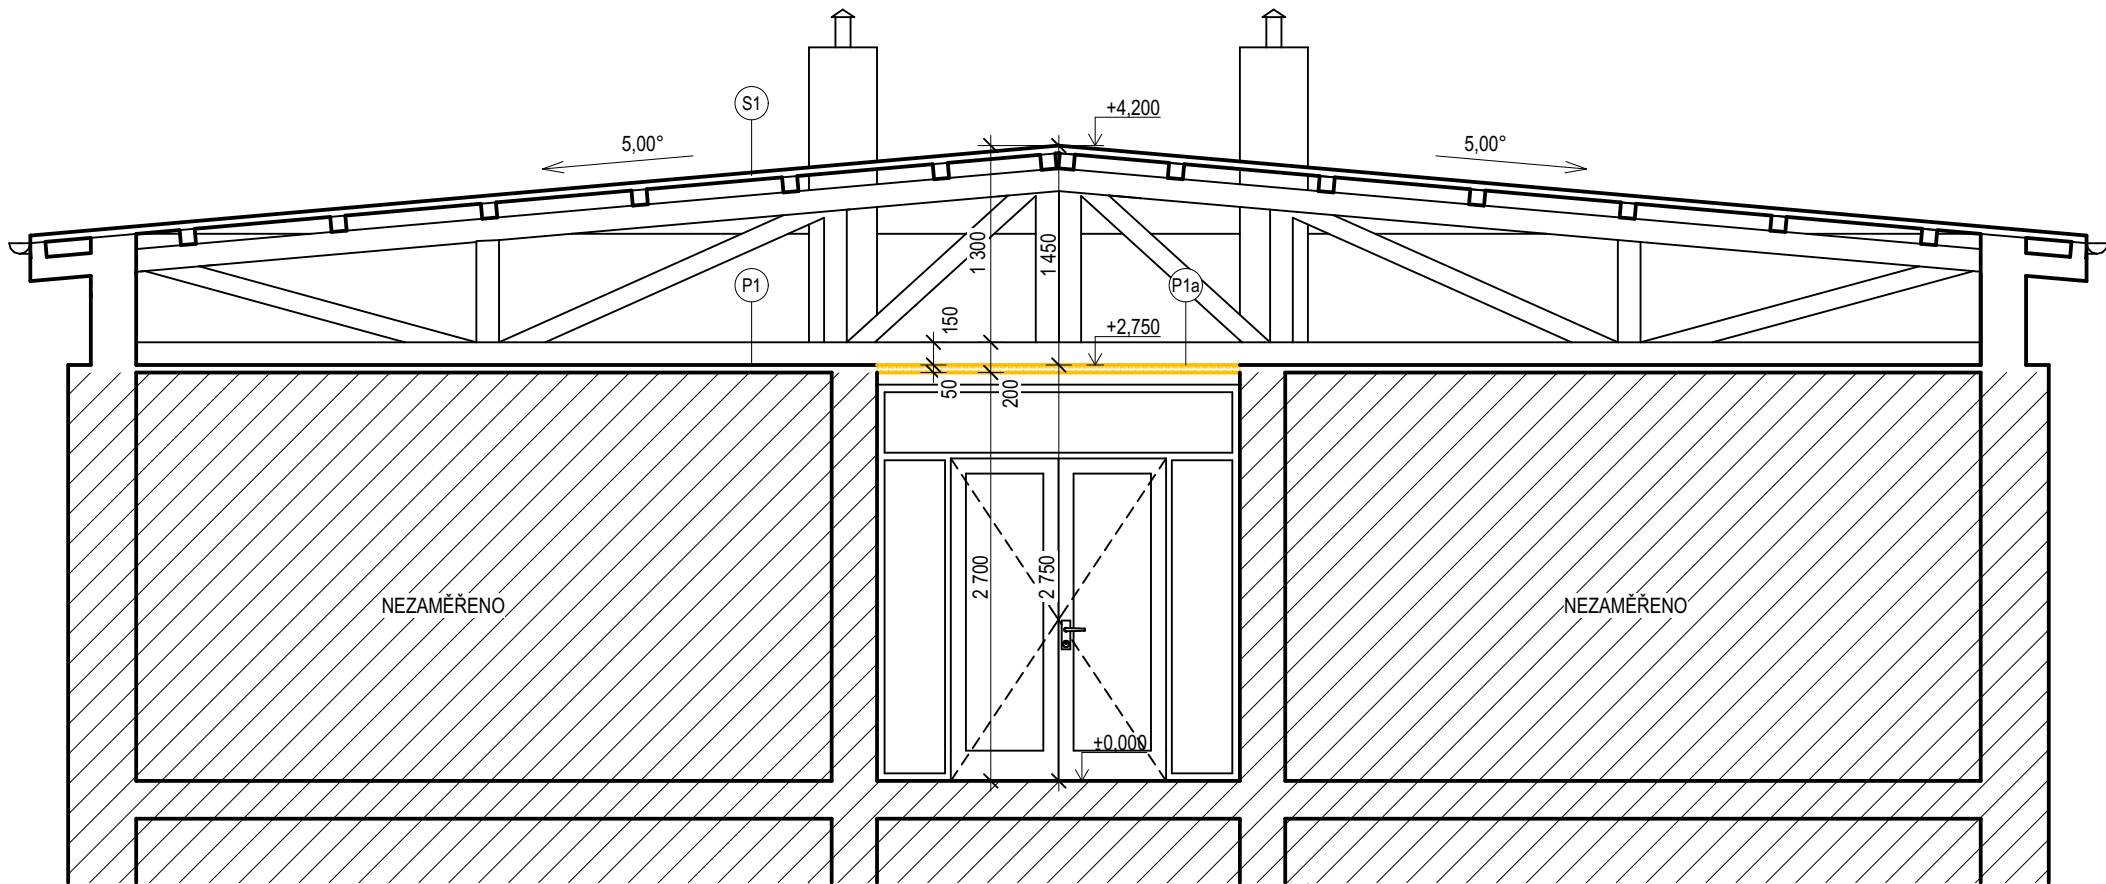
- 1xMODIFIKOVANÝ ASFALTOVÝ PÁS ELASTEK 40 SPECIAL
- 1xMODIFIKOVANÝ ASFALTOVÝ PÁS GLASTEK 40 SPECIALMINERAL
- ASFALTOVÝ PENETRAČNÍ NÁTĚR PENETRAL
- ASFALTOVÁ LEPENKA
- BEDNĚNÍ Z DŘEVĚNÝCH DESEK
- DŘEVĚNÉ KROKVE
- DŘEVĚNÝ PŘÍHRADOVÝ VAZNÍK

| - STÁVAJÍCÍ DŘEVĚNÝ PŘÍHRADOVÝ NOSNÍK | 150 mm |
| - VOLNĚ LOŽENÉ HERAKLITOVÉ DESKY MEZI PŘÍH. VAZNÍKY (CCA NA 20% STROPNÍ KONSTRUKCE) | 30 mm |
| - PODBITÍ Z DŘEVĚNÝCH DESEK | 30 mm |
| - RÁKOS + OMÍTKA | 20 mm |

| - STÁVAJÍCÍ DŘEVĚNÝ PŘÍHRADOVÝ VAZNÍK | 150 mm |
| - PODBITÍ Z DŘEVĚNÝCH DESEK (50% BUDE VYMĚNĚNO) | 30 mm |
| - RÁKOS + OMÍTKA | 20 mm |

STÁVAJÍCÍ DŘEVĚNÉ PODBITÍ V MÍSTĚ CHODBY BUDE NOVĚ MECHANICKY PŘEKOTVENO. POŠKOZENÉ DESKY BUDOU NAHRAZENY NOVÝMI. BUDE VYMĚNĚNO 50% STÁVAJÍCÍCH DŘEVĚNÝCH DESEK.

- D1 - ODSTRANĚNÍ STÁVAJÍCÍ OMÍTKY A RÁKOSU V MÍSTĚ CHODBY. STÁVAJÍCÍ DŘEVĚNÉ PODBITÍ BUDE MECHANICKY NOVĚ PŘEKOTVENO. POŠKOZENÉ DESKY BUDOU NAHRAZENY NOVÝMI. PŘEDPOKLÁDÁ SE VÝMĚNA CCA 50% DESEK.

- VZHLEDEM K NEPOCHÝZNOSTI STÁVAJÍCÍ PŮDY, NEBYLO MOŽNO OVĚŘIT PŘESNÉ VZDÁLENOSTI MEZI STŘEŠNÍMI VAZNÍKY, KTERÉ TAK VYCHÁZÍ Z PODKLADŮ DODANÝCH INVESTOREM. PŘED REALIZACÍ JE NUTNO PROVÉST PROHLÍDKU NOSNÝCH PRVKŮ STŘEŠNÍ KONSTRUKCE A KVALITU SPOJŮ. V PŘÍPADĚ ZJIŠTĚNÍ ZNÁMEK POŠKOZENÍ JE NUTNÉ KOSTRUKCE ZESÍLIT A OBNOVIT.
