JESLE, HOSPODÁŘSKÝ PAVILON  
STÁVAJÍCÍ STAV/BOURACÍ PRÁCE – PŮDORYS 1.NP

název a místo stavby: Oprava sociálníhoho zařízení pro dospělé v MŠ Mitušova 6, Ostrava – Hrabůvka			
k.ú. Ostrava–Hrabůvka, parc. č. 348/8, 348/13, 1389			
investor:	Stat. město Ostrava, městský obvod Ostrava–Jih Horní 791/3, 700 30 Ostrava–Hrabůvka zast. Bc. Martin Bednář, starosta obvodu	stupeň:	DPS
část:	Dokumentace pro provádění stavby	datum:	05_2021
zodpovědný projektant:	Petr Mareček, ČKAIT 1103789	formát:	8 x A4
vypracoval:	Ing. Pavel Horák	měřítko:	1 : 50
výkres:	JESLE, HOSPODÁŘSKÝ PAVILON STÁVAJÍCÍ STAV/BOURACÍ PRÁCE – PŮDORYS 1.NP	číslo výkresu:	D 1.1.03

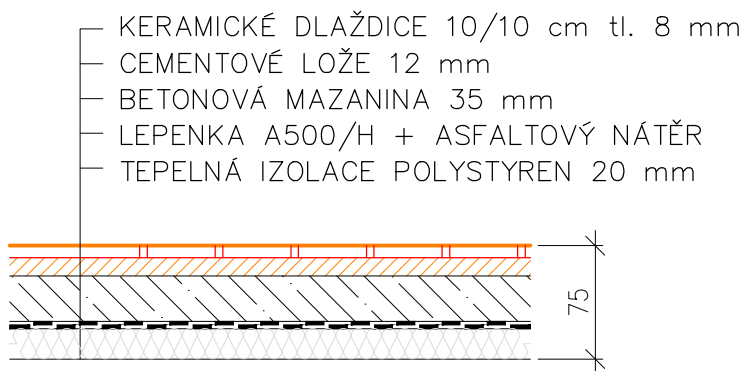
SKLADBA S1 – KERAMICKÁ DLAŽBA  
VYBOURAT DLAŽBU + LEPIDLO, PŘEBROUSIT BETONOVÝ PODKLAD
