ZMĚNA 2018

Zodp. projektant:		Vyracovali:		Kreslil:	
ing. Miroslav Pytel		ing.Vlasta Vargová		Ing. Ivana Hrbáčková	
Investor	SMO MOB Ostrava - Jih, Horní 3, Ostrava - Hrabůvka				
Akce	IZOLACE PROTI ZMENÍ VLHKOSTI VČ. OPRAVY VNITŘNÍCH OMÍTEK V BYTOVÉM DŮMĚ				
Místo stavby	Edisonova 84, Ostrava-Hrabůvka				
Část	D.1.1 ARCHITEKTONICKO-STAVEBNÍ ŘEŠENÍ				
Obsah	ŘEZ 1-1 - nový stav

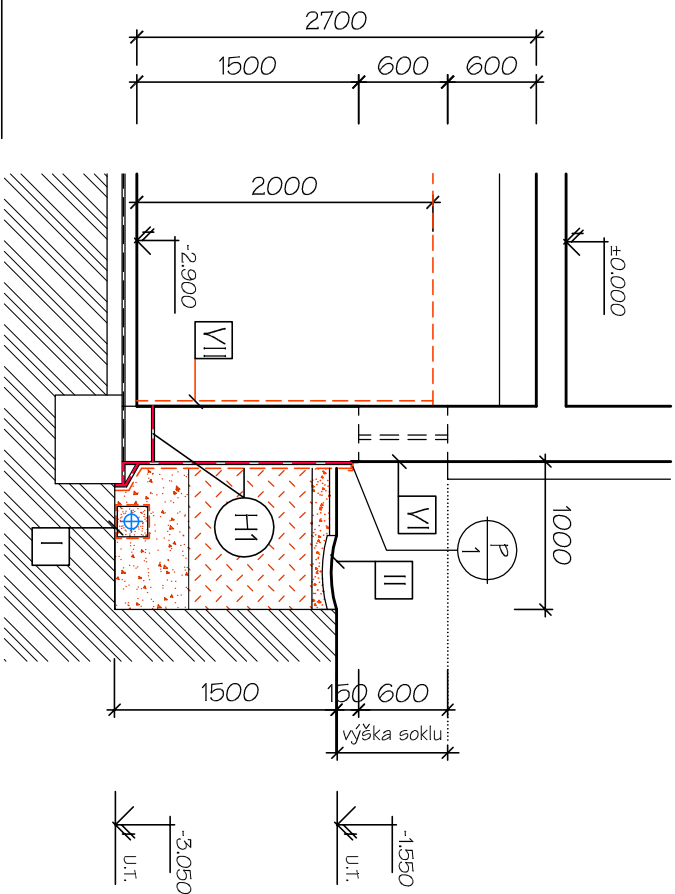
ŘEZ 1-1

provedení nové svislé hydroizolace suterénu vč. podřezání obvodového zdiva

- výkop a vybourání cih. přízátky viz bourací práce,
- podřezání zdiva s vložením izolační vrstvy na bázi polyetylénu příp. sklolaminátu
- očištění, vyspravení a vyrovnání podkladu vyspráv. maltou (100% ploch),
- fabionek -dobetonávka
- provedení nové svislé hydroizolace z asfaltových pásů s pečlivým napojením na vodorovnou izolaci, izolace vyvedena 50-100 mm nad upravený terén
- izolace vyvedena 50-100 mm nad upravený terén
- ochrana izolace novou folií, na fasádě ukončovací lišta
- zpětné po vrstvách 300 mm hutné záspy původní prohozenou sypanou zeminou, 1/3 výkopu zásep štěrken

při obnažení základ. pásu prověření možnosti položení drenáží d=125 mm, délka 75,5 bm (pod napojením vodor. izolace suterénu) s obsahem štěrku fr.8-16 mm s celobvod. geotextilií a napojení do stáv. šachtic (úprava), na dešťovou kanalizaci v místě dešťových svodů dle skutečnosti

položení původních očištěných betonových dlaždic a tvarovek do struskopískového lože se spádem od budovy, výměna do 10% plochy,
chodník dlažba 500/500 - délka 61,0 bm
žlab - tvarovky š=500 mm - délka celkem 47,0 bm

- oklepání cementové omítky v dotčeném úseku
- vyrovnání podkladu jádrovou vápenocem. lehčenou omítkou, vyspravení s použitím arm. tkaniny
- nová mozaiková omítka středně zrnná, barva šedočerná
- skladba viz Technická zpráva

- po očištění vč. proskrábání spár, vyspravení a zaespárování, vyrovnání podkladu budou provedeny sušící nebo sanační omítky (systémové řešení), viz v.č.3 Půdorys-nový stav a Technická zpráva
- **částičně provedeno**
- provedení nových maleb s nízkým difúzním odporem
