Technická pomoc

Provedení sond, ověření možnosti kotvení přes sypké vrstvy

Ploché střechy mateřské školy
Bohumíra Dvorského 1009/2
700 30 Ostrava – Bělský Les

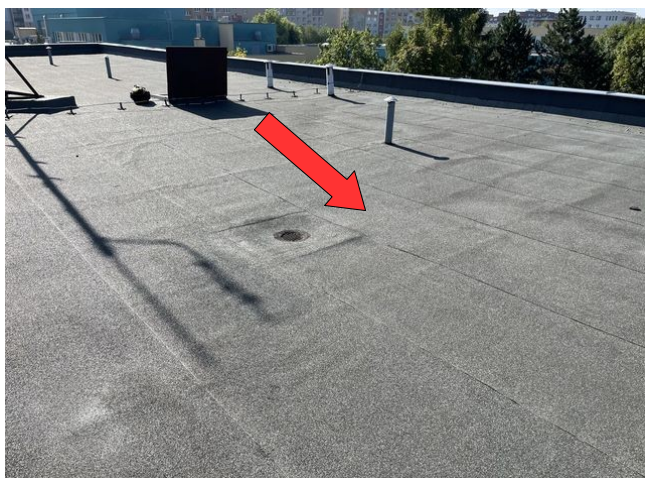
Tab. 1. Skladba stávající střešní konstrukce zjištěná sondou S1

Název vrstvy (od exteriéru)	Stav	Tloušťka [mm]
Souvrství asfaltových pásů: - horní SBS modifikovaný asfaltový pás s hrubozrnným břidličným posypem, svařený jen ve spojích pásů - SBS modifikovaný asfaltový pás s hrubozrnným břidličným posypem, plnoplošně natavený - souvrství oxidovaných asfaltových pásů	soudržné k podkladu, soudržné mezi sebou, horní pás svařený pouze ve spojích	~ 16
Heraklith ve dvou vrstvách	soudržný, suchý, ve vrstvě desek kousky dřevěných lišt	~ 2x 20
Asfaltová lepicí hmota AOSI	soudržná k podkladu	-
Expandovaný pěnový polystyren ve dvou vrstvách	suchý, soudržný	~ 2x 50
Násyp – struska, stavební suť	suchý	~ 75*
Nosná železobetonová konstrukce	nezjišťováno	-

*tloušťka vrstvy v místě sondy (tloušťka vrstvy násypu se v nejvyšším a nejnižším místě pravděpodobně liší)

obr. /2/ Pohled na střechu v místě sondy S1

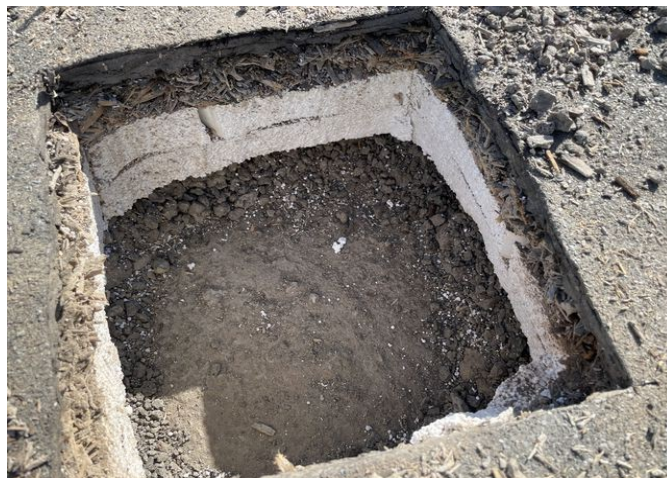
obr. /3/ Pohled do místa provedené sondy S1

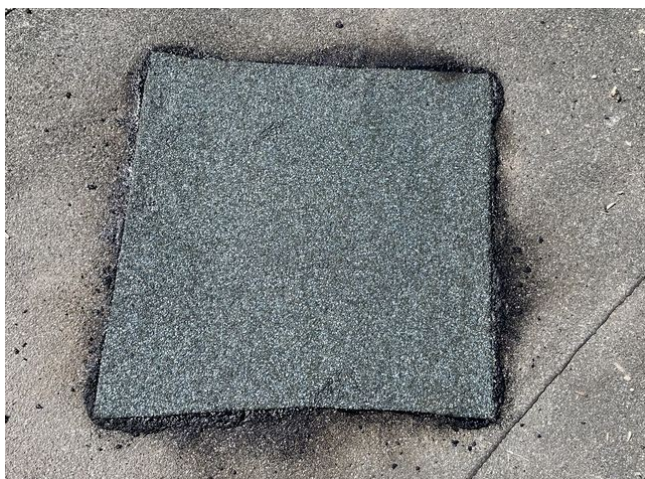
Po provedení sond, změření tloušťek jednotlivých vrstev a provedení fotodokumentace byly sondy zapraveny přivařením přířezu asfaltového pásu.

obr. /4/ Pohled na zapravení sondy S1

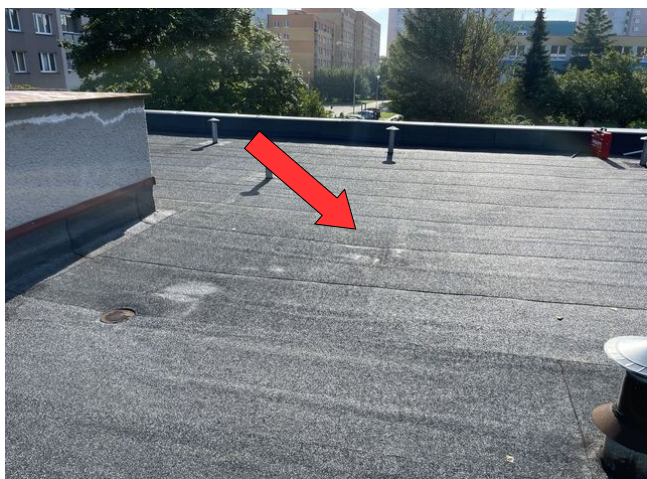
Tab. 2. Skladba stávající střešní konstrukce zjištěná sondou S2

Název vrstvy (od exteriéru)	Stav	Tloušťka [mm]
Souvrství asfaltových pásů: - horní SBS modifikovaný asfaltový pás s hrubozrnným břidličným posypem, svařený jen ve spojích pásů - SBS modifikovaný asfaltový pás s hrubozrnným břidličným posypem, plnoplošně natavený - souvrství oxidovaných asfaltových pásů	soudržné k podkladu, soudržné mezi sebou, horní pás svařený pouze ve spojích	~ 16
Heraklith ve dvou vrstvách	soudržný, suchý, ve vrstvě desek kousky dřevěných lišt	~ 2x 20
Asfaltová lepicí hmota AOSI	soudržná k podkladu	-
Expandovaný pěnový polystyren ve dvou vrstvách	suchý, soudržný	~ 2x 50
Násyp – struska, stavební suť	suchý	~ 175*
Nosná železobetonová konstrukce	nezjišťováno	-

*tloušťka vrstvy v místě sondy (tloušťka vrstvy násypu se v nejvyšším a nejnižším místě pravděpodobně liší)

obr. /5/ Pohled na střechu v místě sondy S2

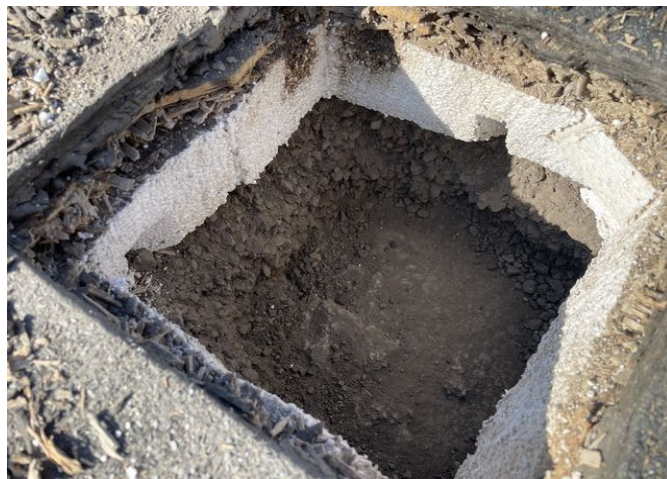
obr. /6/ Pohled do místa provedené sondy S2

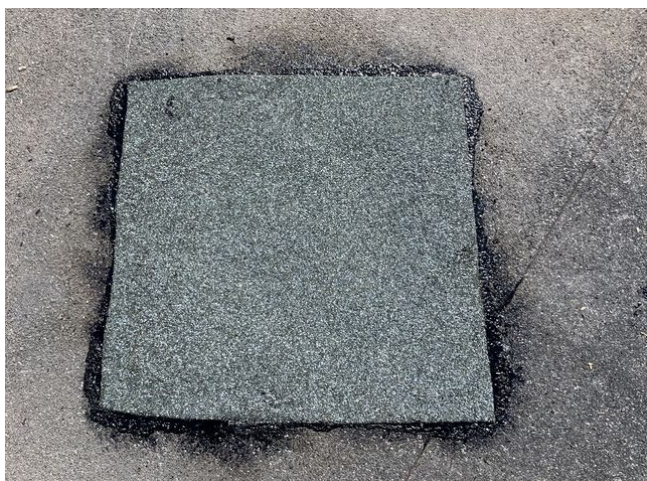
obr. /7/ Pohled na zapravení sondy S2
