VENKOVNÍ SCHODIŠTĚ PŘED BD - NOVÝ STAV

název a místo stavby:		
Zateplení fasády bytového domu Lumírova 487/7, Ostrava-Výškovice		
k.ú. Výškovice u Ostravy, parc. č. 793/36		
investor:		
Městský obvod Ostrava-Jih Horní 791/3, 700 30 Ostrava-Hrabůvka Zastoupena: Bc. Martin Bednář - starosta		
část:		
D.1.1 Architektonicko stavební řešení		
zodpovědný projektant :		
Ing. Richard Vala, ČKAIT 1006753		
vypracoval :		
Petr Mareček, Ing. Richard Vala		
stupeň dokumentace:		
DPS		
výkres:		
VENKOVNÍ SCHODIŠTĚ PŘED BD - NOVÝ STAV		
měřítko:	datum:	formát:
1:50	LEDEN 2020	A2
číslo výkresu:		
D.1.1 - 19

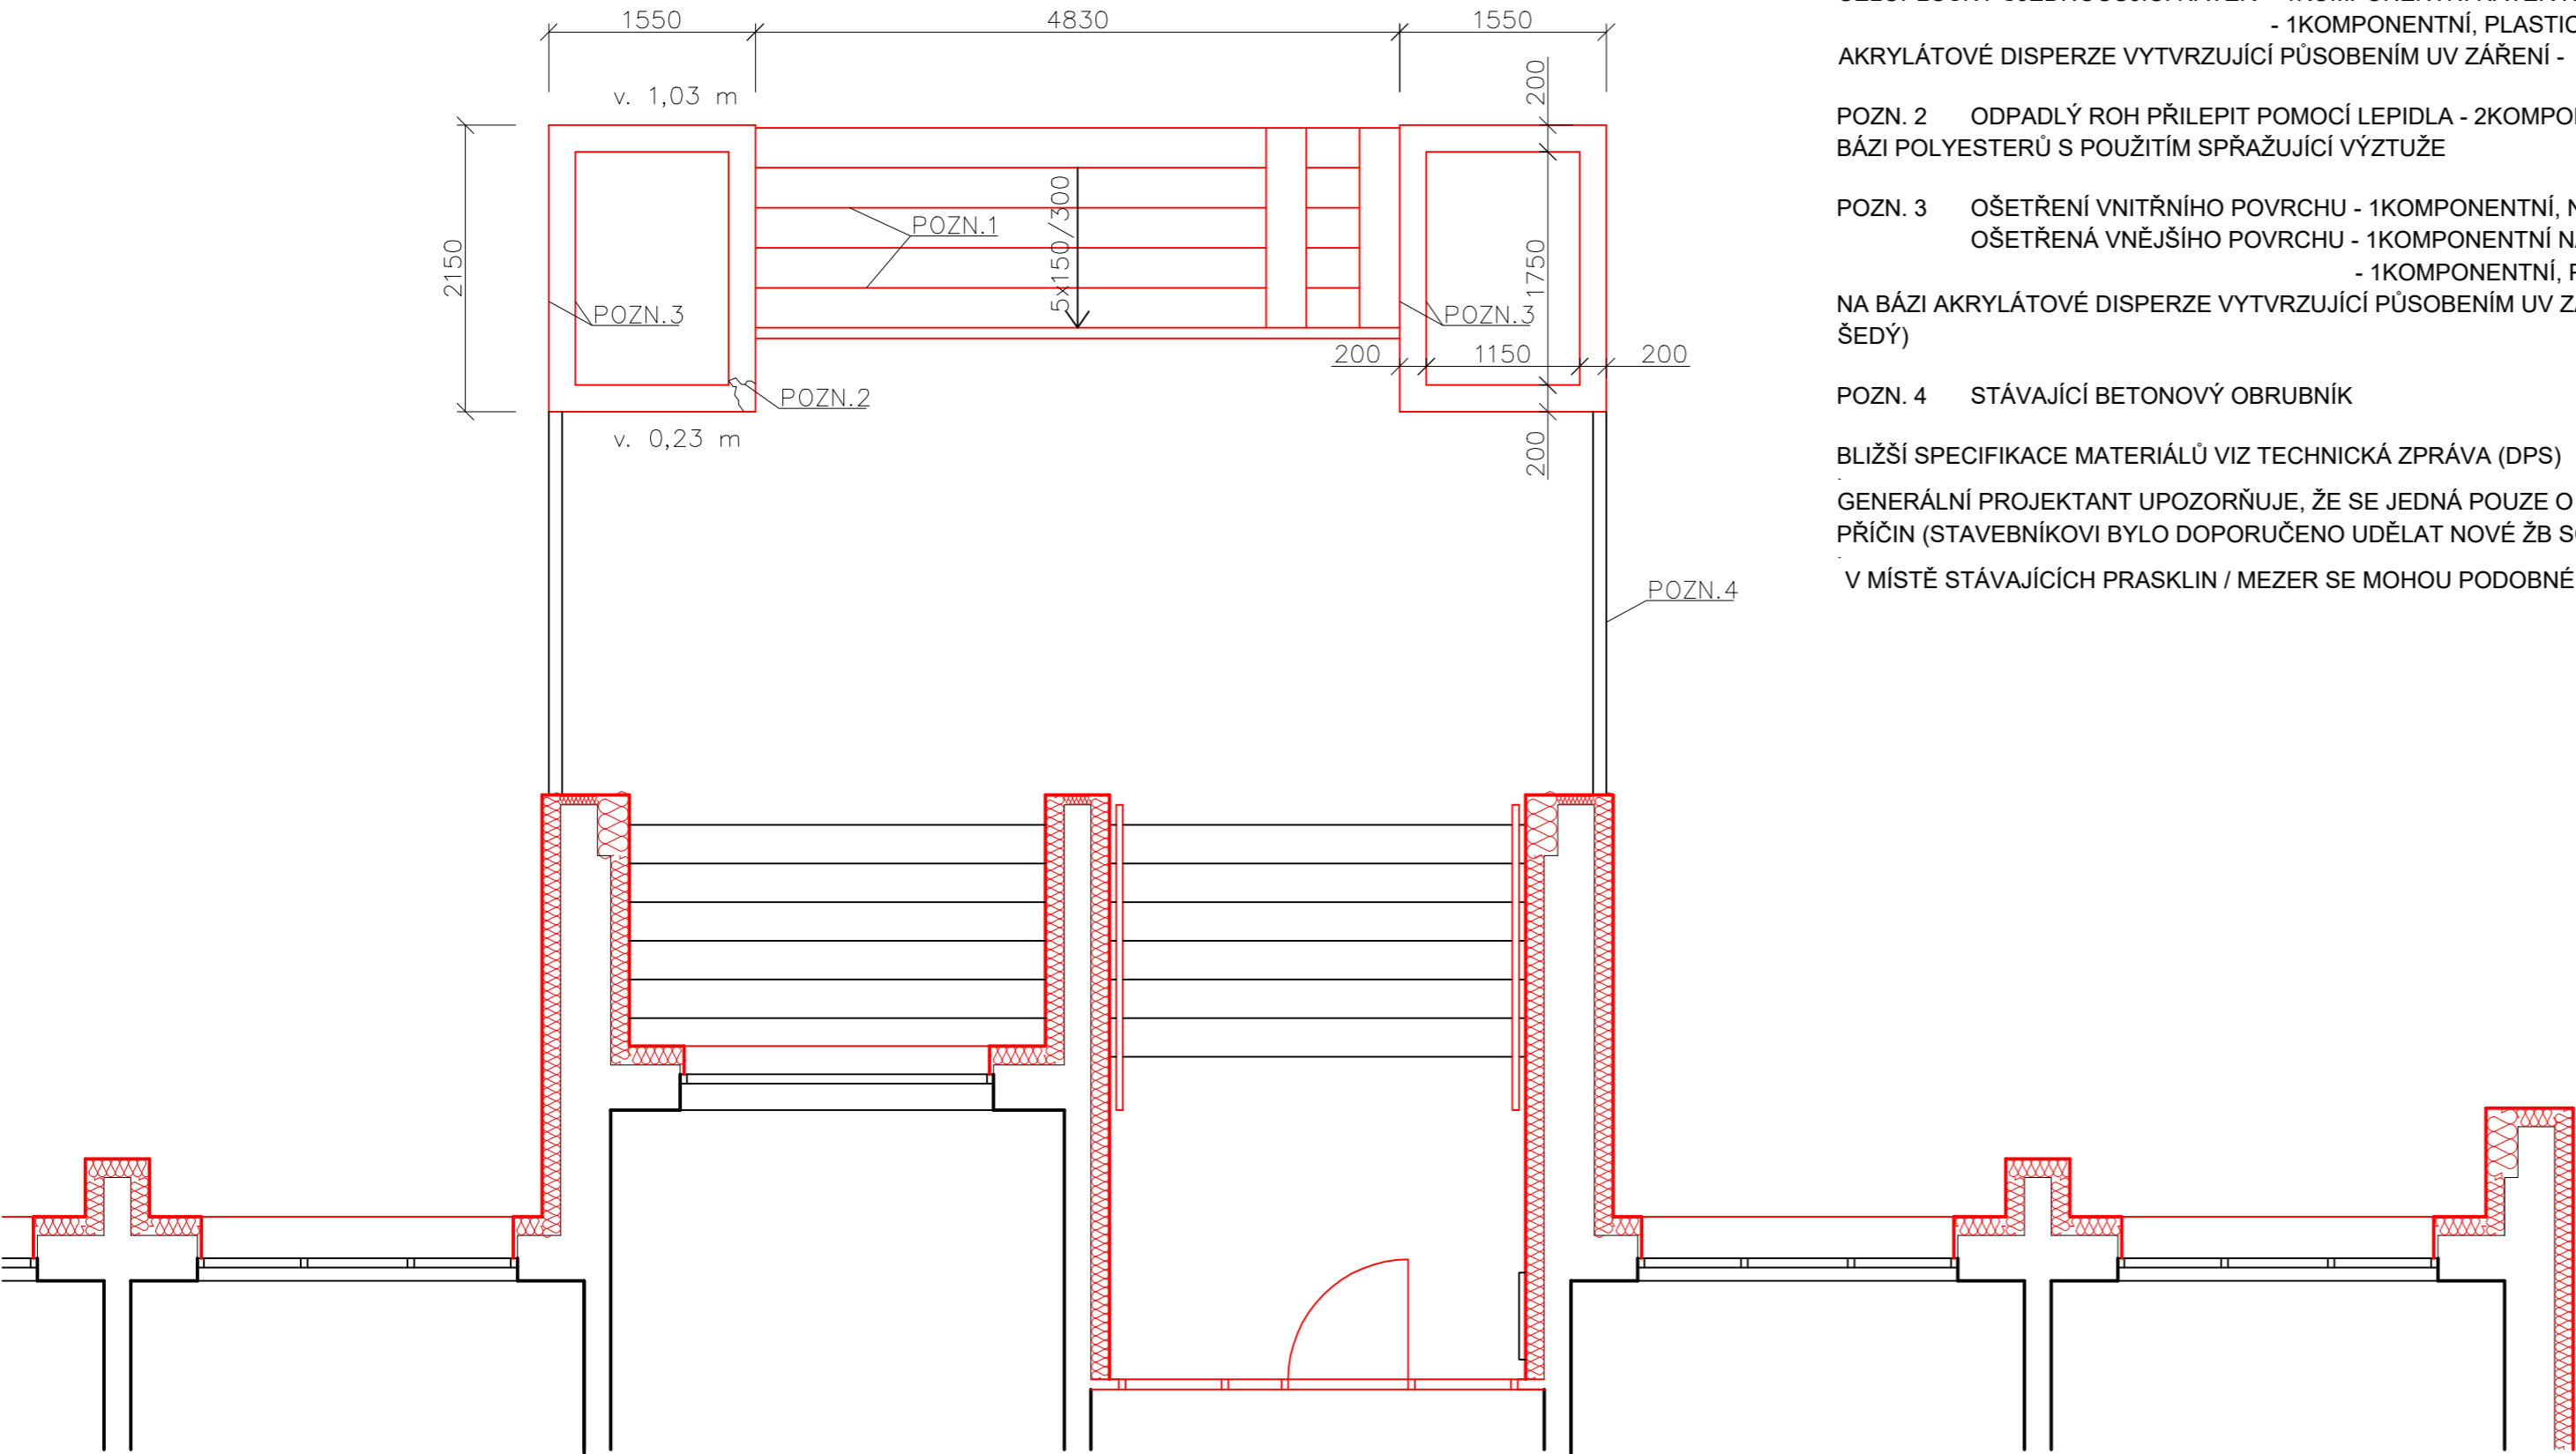
- POZN. 1 LOKÁLNÍ VYSPRAVENÍ PRASKLIN - VYPLNĚNÍ POMOCÍ EPOXIDOVÉHO TIXOTROPNÍHO SYSTÉMU
LOKÁLNÍ REPROFILACE POVRCHU - CEMENTOVÁ SANAČNÍ MALTA
CELOPLOŠNÝ SJEDNOCUJÍCÍ NÁTĚR - 1KOMPONENTNÍ NÁTĚR NA BÁZI VODNÍ DISPERZE

- 1KOMPONENTNÍ, PLASTICKO-ELASTICKÝ NÁTĚR NA BÁZI
AKRYLÁTOVÉ DISPERZE VYTVRZUJÍCÍ PŮSOBENÍM UV ZÁŘENÍ - 2-3 VRSTVY (ODSTÍN ŠEDÝ)
- POZN. 2 ODPADLÝ ROH PŘILEPIT POMOCÍ LEPIDLA - 2KOMPONENTNÍ KOTVÍCÍ LEPIDLO NA BÁZI POLYESTERŮ S POUŽITÍM SPŘAŽUJÍCÍ VÝZTUŽE

- POZN. 3 OŠETŘENÍ VNITŘNÍHO POVRCHU - 1KOMPONENTNÍ, NÍZKOVISKÓZNÍ NÁTĚR
OŠETŘENÁ VNĚJŠÍHO POVRCHU - 1KOMPONENTNÍ NÁTĚR NA BÁZI VODNÍ DISPERZE
- 1KOMPONENTNÍ, PLASTICKO-ELASTICKÝ NÁTĚR
NA BÁZI AKRYLÁTOVÉ DISPERZE VYTVRZUJÍCÍ PŮSOBENÍM UV ZÁŘENÍ - 2-3 VRSTVY (ODSTÍN ŠEDÝ)

- POZN. 4 STÁVAJÍCÍ BETONOVÝ OBRUBNÍK
- BLIŽŠÍ SPECIFIKACE MATERIÁLŮ VIZ TECHNICKÁ ZPRÁVA (DPS)
- GENERÁLNÍ PROJEKTANT UPOZORŇUJE, ŽE SE JEDNÁ POUZE O OPRAVU BEZ ODSTRANĚNÍ PŘÍČIN (STAVEBNÍKOVI BYLO DOPORUČENO UDĚLAT NOVÉ ŽB SCHODIŠTĚ).

- V MÍSTĚ STÁVAJÍCÍCH PRASKLIN / MEZER SE MOHOU PODOBNÉ DEFEKTY OBJEVIT ZNOVU
