"Oprava podlah v tělocvičnách ZŠ Kosmonautů 15"

### D.1.1 Architektonicko stavební řešení

výkres:  
SVISLÉ ŘEZPOHLEDY (5-7) - BOURACÍ PRÁCE

číslo výkresu:  
D.1.1.03

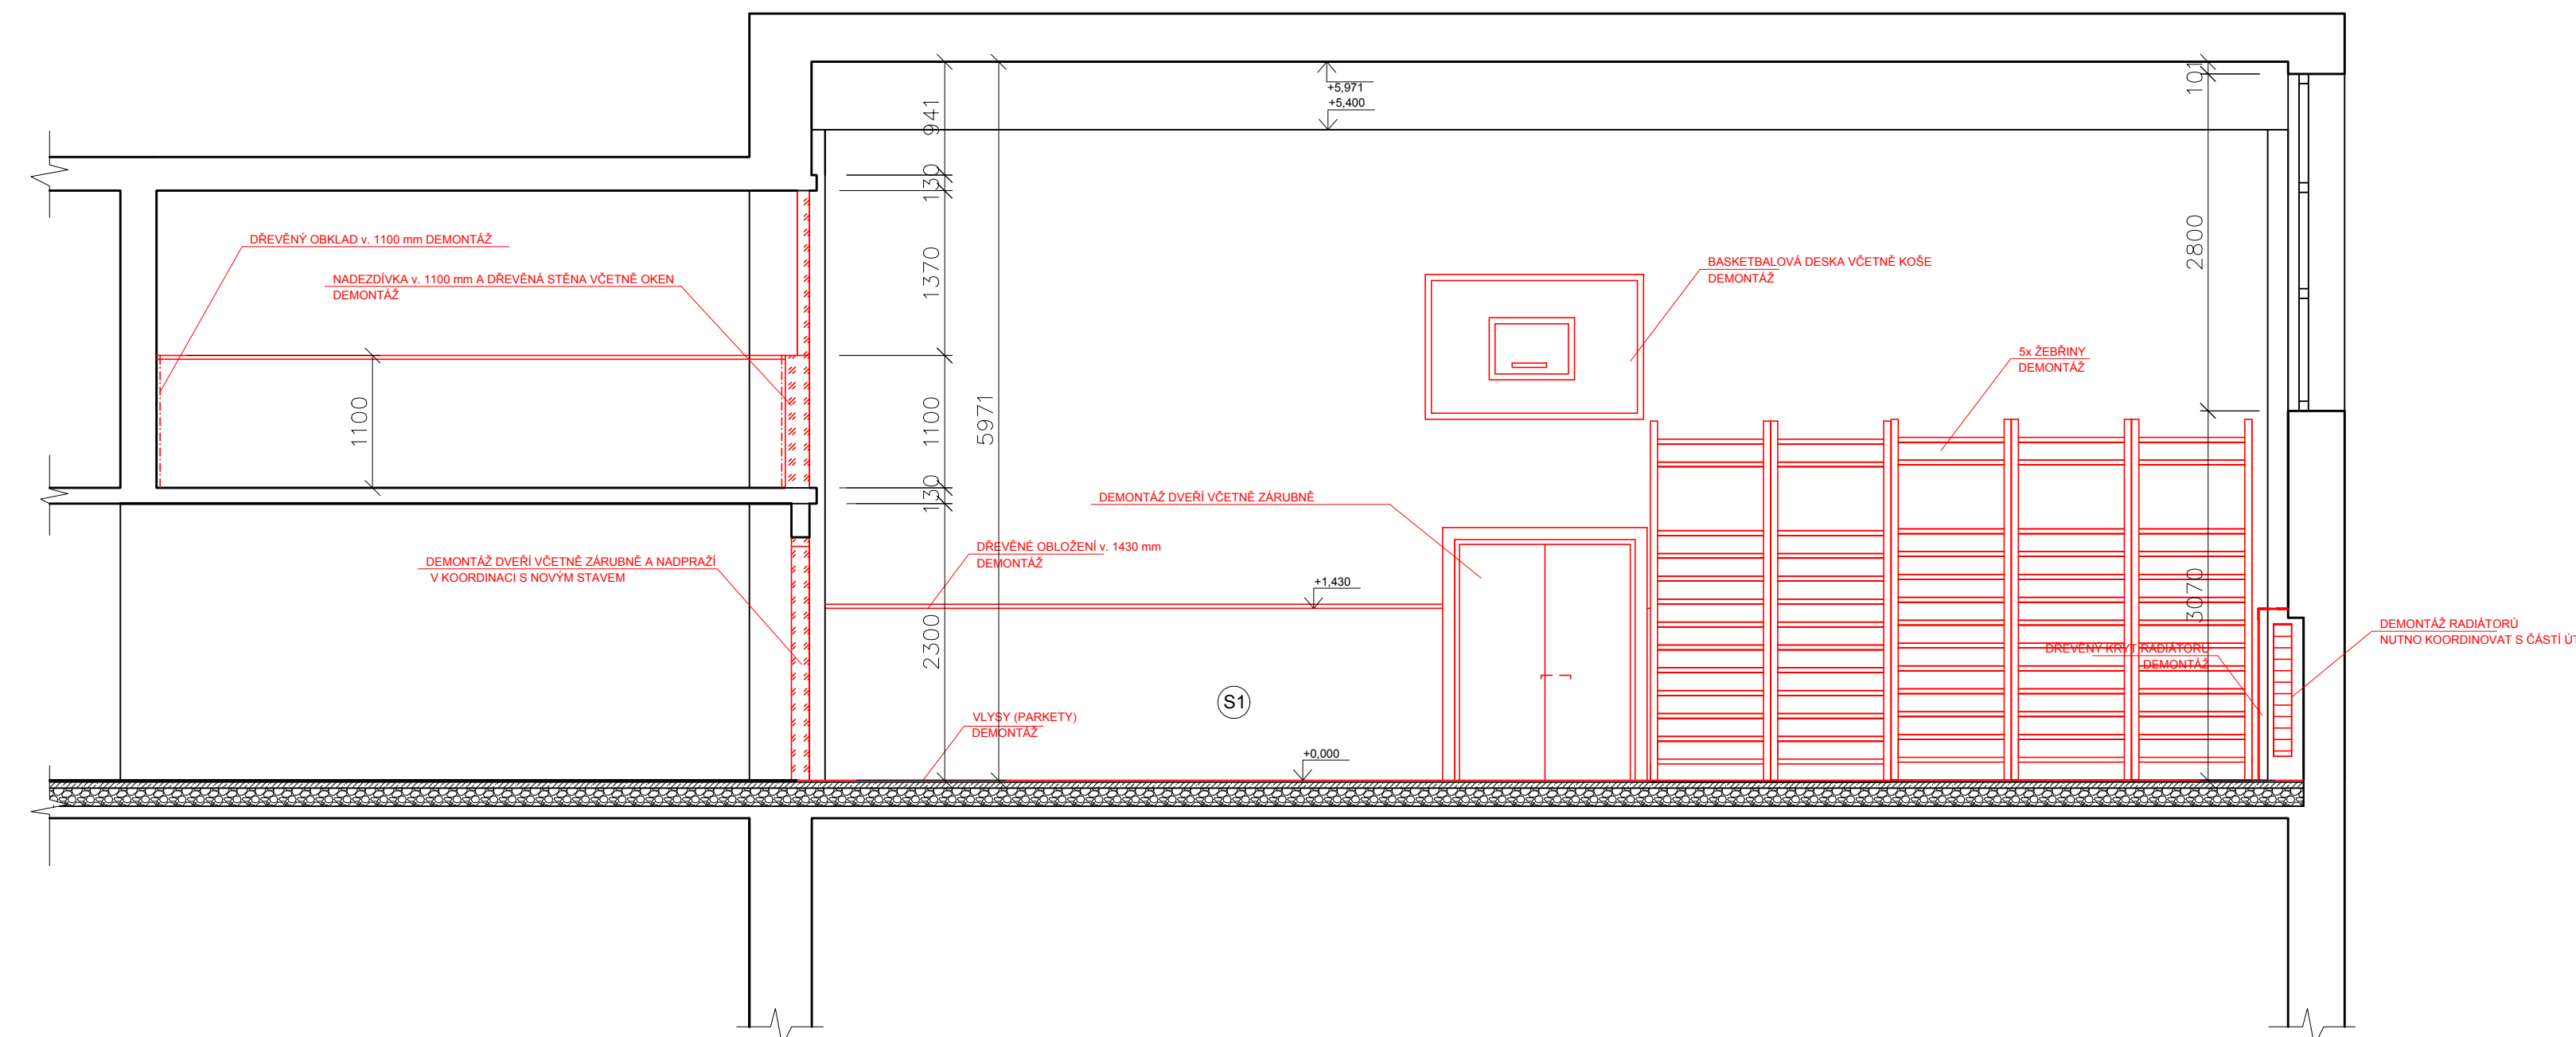
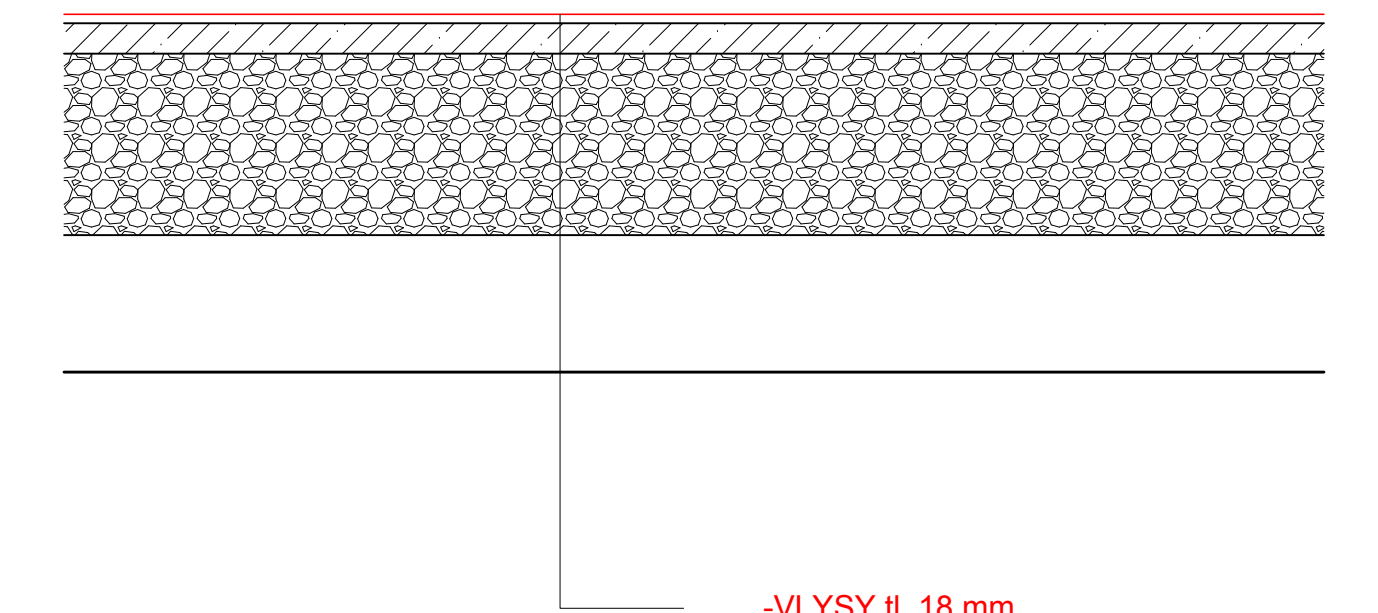
POZN. :POKUD SE PO ODSTRANĚNÍ VLYSŮ PROKÁŽE, ŽE STÁVAJÍCÍ  
BETONOVÁ MAZANINA JE NESOUDRŽNÁ. BUDE ODSTRANĚNA  
A NAHRAZENA MAZANINOU VE STEJNÉ TLOUŠŤCE A HMOTNOSTI

- PAKOVÁ OVLÁDÁNÍ OKEN V ÚROVNI + 2,00 BUDOU ZDEMONTOVANÁ A VYHĚŠENA. PO DOKONČENÍ STAVEBNÍ PRÁCI BUDOU ZPĚTNĚ OSAZENÁ NA NOVE DŘEVĚNÉ OBLŮŽENÍ
- VŠEOKA OVLÁDÁNÍ ELEKTRO BUDOU DĚMONTOVANÁ A VYMĚNĚNÁ ZA OVLÁDÁNÍ VŠE ELEKTRO
- OCHRANNE ŠITÍ CHRÁNÍ OKNA BUDOU POMECHANÁ
- PO DOKONČENÍ PRÁCI BUDOU ZHOTOVITELNĚ STAVBY OČISTĚNA KOTVIČÍ A ZAŠTĚVOKY PŘEKY V PODLAŽE BUDOU DĚMONTOVANÝ, UŠKŮVÁNÍ A ZABUDOVÁNÍ DO NOVE PODLAŽÍ. PO DOKONČENÍ BUDE PROVĚDĚNA REVIZE
- KONSTRUKCE HRADÍ A LEZECKÉ TĚŽE BUDOU ZDEMONTOVANÝ A PO DOKONČENÍ PRÁCI BUDOU ZPĚTNĚ NAMONTOVANÝ A PO DOKONČENÍ PRÁCI BUDE PROVĚDĚNA REVIZE
- VÝMĚRA DEMONTÁŽNÍHO DŘEVĚNÉHO OBLÁDKU ČINÍ 4,29 M<sup>2</sup> DŘEVA
- SOUČASŤI PROJEKTU JE DEMONTÁŽ TĚPĚNÍ
